상주영천고속도로 2024~2025년 시설물 안전점검 용역  
(2025년 상반기 정기안전점검)

# 외 관 조 사 망 도

신계교

2025.04

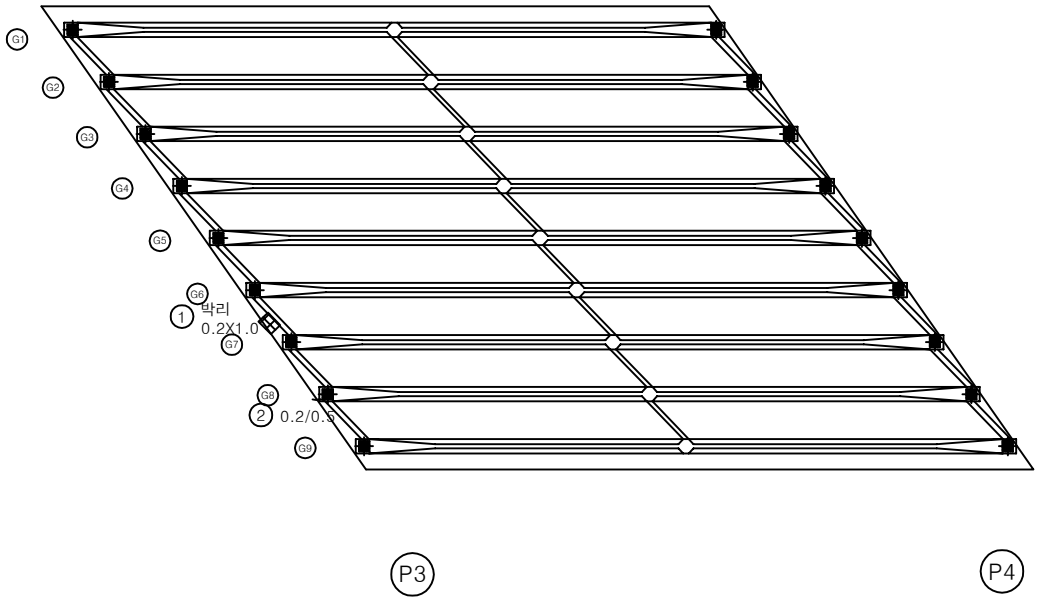
| 번호 | 구분 | 부재 | 손상내용 | 손상현황 | | | | | | 비고 |
|---|---|---|---|---|---|---|---|---|---|---|
| 1 | 23하 | 바닥판 | 박리 | | 0.2 | 1.0 | 0.20 | m <sup>2</sup> | 1 | 25'정 보수 |
| 2 | 23하 | 바닥판 | 균열(0.3mm이만) | 0.2 | 0.5 | | 0.50 | m | 1 | |

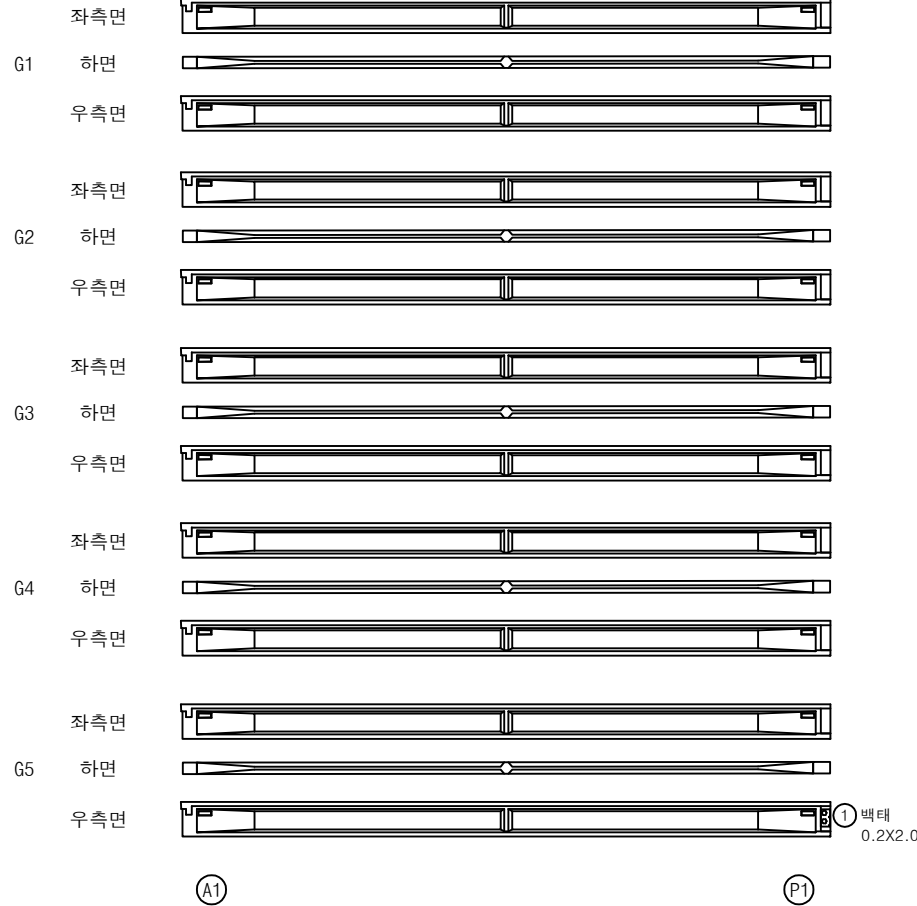
ID : 신계교 거더 S1 (G1~G5)

| 번호 | 구분 | 부재 | 손상내용 | 손상현황 | | | | | | 비고 |
|---|---|---|---|---|---|---|---|---|---|---|
| 1 | 24상 | 거더 | 백태 | | 0.2 | 2.0 | 0.40 | m <sup>2</sup> | 1 | |

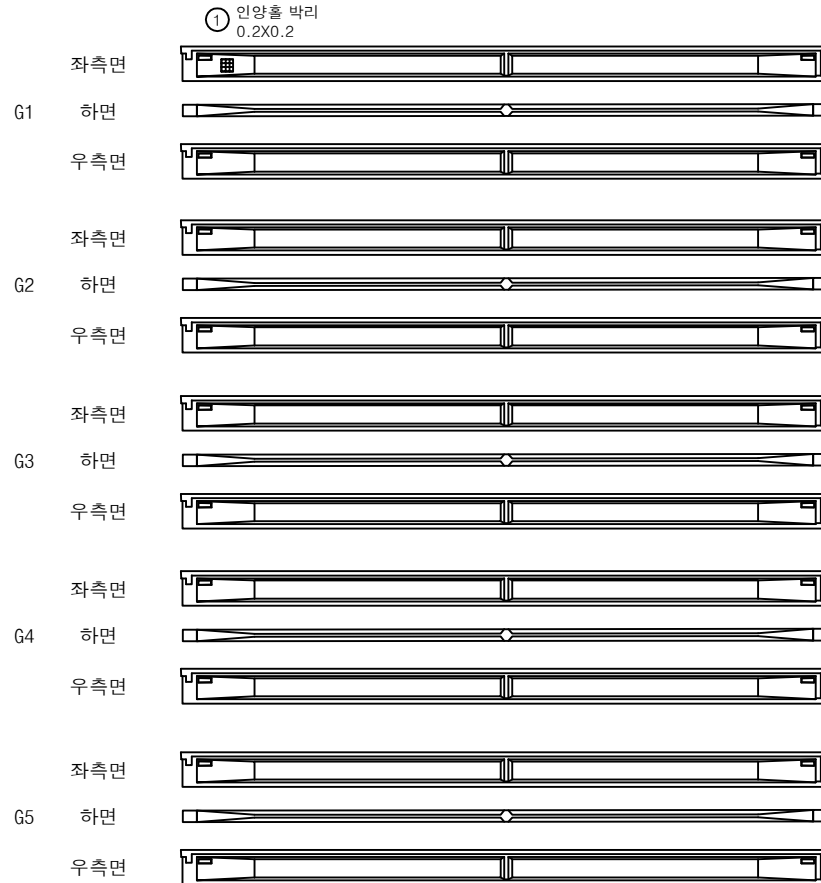
ID : 신계교 거더 S3 (G1~G5)

| 번호 | 구분 | 부재 | 손상내용 | 손상현황 | | | | | | 비고 |
|---|---|---|---|---|---|---|---|---|---|---|
| 1 | 21호 | 거더 | 인양홀 박리 | | 0.2 | 0.2 | 0.04 | m <sup>2</sup> | 1 | |

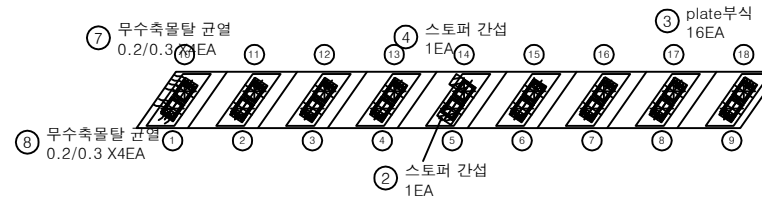
| 번호 | 구분 | 부재 | 손상내용 | 손상현황 | | | | | 비 고 |
|---|---|---|---|---|---|---|---|---|---|
| 1 | 19하 | 교각 | 누수흔적 | | 1.0 | 1.0 | 5.00 | m <sup>2</sup> | 5 |
| 3 | 19하 | 교량받침 | plate 부식 | | | | 16.00 | EA | 16 |
| 5 | 21하 | 교각 | 누수흔적 | | 5.0 | 2.0 | 10.00 | m <sup>2</sup> | 1 |
| 6 | 21하 | 교각 | 균열(0.3mm미만) | 0.2 | 3.5 | | 3.50 | m | 1 25'양 보수 |
| 7 | 23하 | 교량받침 | 무수축물탈 균열 | 0.2 | 0.3 | | 1.20 | m | 4 |
| 8 | 23하 | 교량받침 | 무수축물탈 균열 | 0.2 | 0.3 | | 1.20 | m | 4 |
