상주영천고속도로 2024~2025년 시설물 안전점검 용역  
(2025년 상반기 정기안전점검)

# 외 관 조 사 망 도

신계교

2025.04

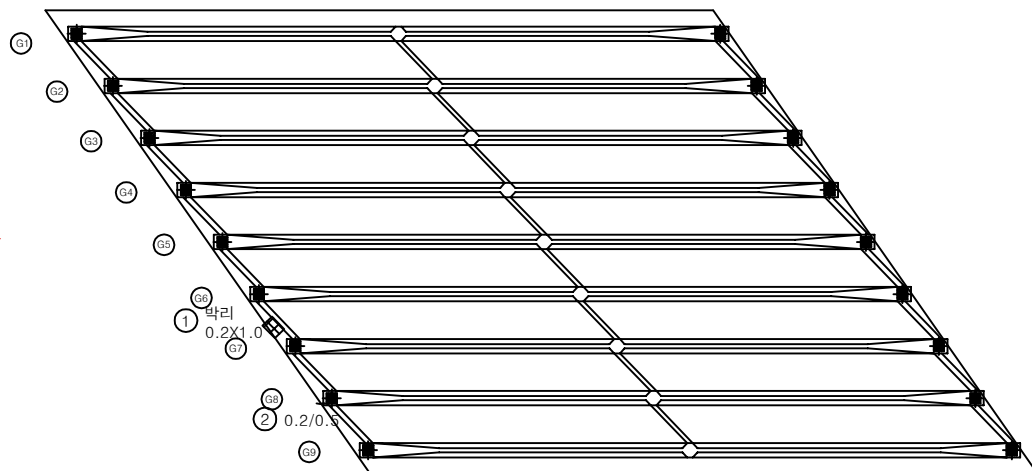
도면번호 09

| 번호 | 구분 | 부재 | 손상내용 | 손상현황 | | | | | | 비고 |
|---|---|---|---|---|---|---|---|---|---|---|
| 1 | 23하 | 바닥판 | 박리 | | 0.2 | 1.0 | 0.20 | m <sup>2</sup> | 1 | 25'정 보수 |
| 2 | 23하 | 바닥판 | 균열(0.3mm이만) | 0.2 | 0.5 | | 0.50 | m | 1 | |

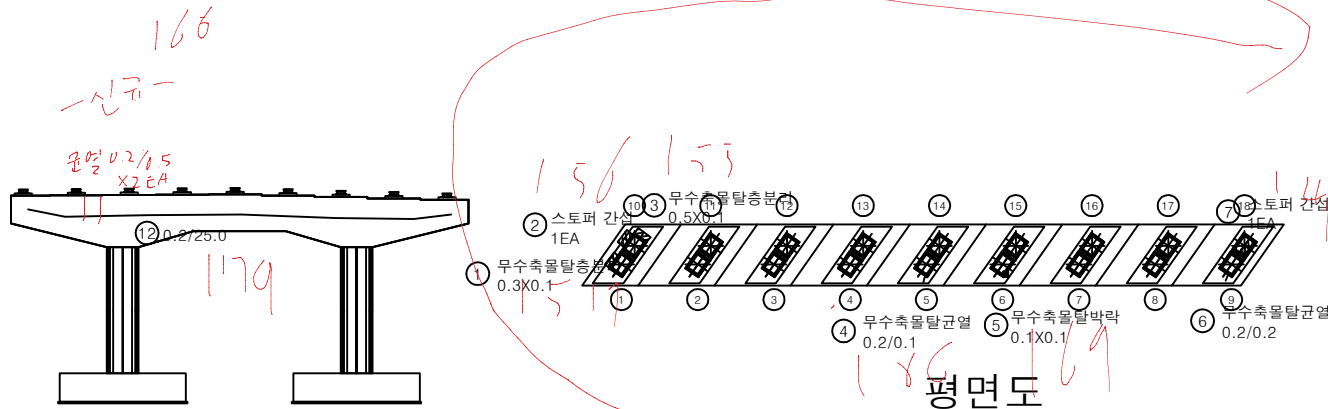
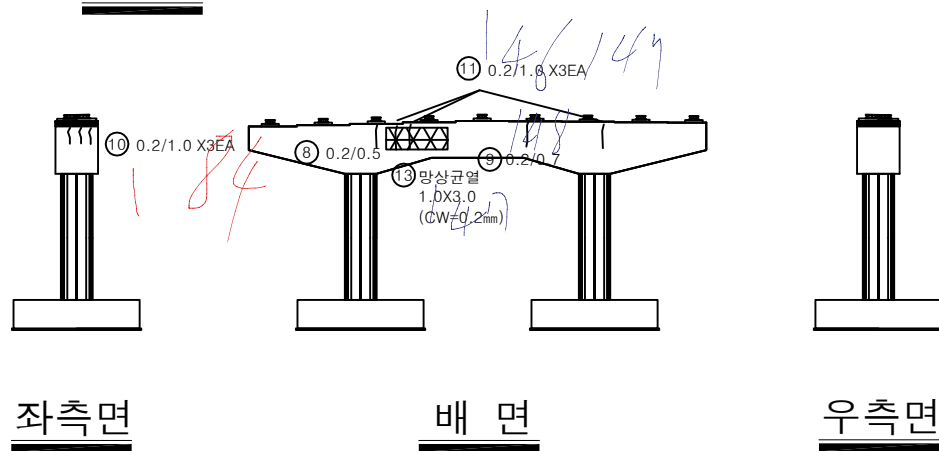
| 번호 | 구분 | 부재 | 손상내용 | 손상현황 | | | | | | 비고 |
|---|---|---|---|---|---|---|---|---|---|---|
| 1 | 19하 | 교량받침 | 무수축물탈층분리 | | 0.3 | 0.1 | 0.03 | m | 1 | |
| 2 | 19하 | 교량받침 | 스토퍼 간섭 | | | | 1.00 | EA | 1 | |
| 3 | 19하 | 교량받침 | 무수축물탈층분리 | | 0.5 | 0.1 | 0.05 | m | 1 | |
| 4 | 19하 | 교량받침 | 무수축물탈균열 | 0.2 | | | 0.10 | m | 1 | |
| 5 | 19하 | 교량받침 | 무수축물탈 박락 | 0.1 | 0.1 | | 0.01 | m | 1 | |
| 6 | 19하 | 교량받침 | 무수축물탈 균열 | 0.2 | 0.2 | | 0.20 | m | 1 | |
| 7 | 19하 | 교량받침 | 스토퍼 간섭 | | | | 1.00 | EA | 1 | |
| 8 | 19하 | 교각 | 균열(0.3mm미만) | 0.2 | 0.5 | | 0.50 | m | 1 | 25상 보수 |
| 9 | 19하 | 교각 | 균열(0.3mm미만) | 0.2 | 0.7 | | 0.70 | m | 1 | 21하 보수 |
| 10 | 21하 | 교각 | 균열(0.3mm미만) | 0.2 | 1.0 | | 3.00 | m | 3 | |
| 11 | 21하 | 교각 | 균열(0.3mm미만) | 0.2 | 1.0 | | 3.00 | m | 3 | |
| 12 | 23하 | 교각 | 균열(0.3mm미만) | 0.2 | 25.0 | | 25.00 | m | 1 | |
| 13 | 23하 | 교각 | 망상균열 | 0.2 | 1.0 | 3.0 | 3.00 | m | 1 | 25상 보수 |
