상주영천고속도로 2024~2025년 시설물 안전점검 용역  
(2025년 상반기 정기안전점검)

# 외 관 조 사 망 도

신계교

2025.04

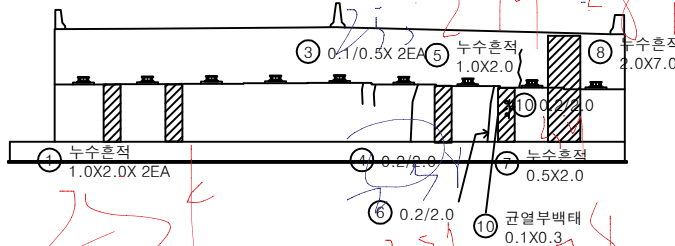
| 번호 | 구분 | 부재 | 손상내용 | 손상현황 | | | | | | 비고 |
|---|---|---|---|---|---|---|---|---|---|---|
| 1 | 19하 | 교대 | 누수흔적 | | 1.0 | 2.0 | 4.00 | m <sup>2</sup> | 2 | |
| 3 | 19하 | 교대 | 균열(0.3mm미만) | 0.1 | 0.5 | | 1.00 | m | 2 | 25'상 보수 |
| 4 | 19하 | 교대 | 균열(0.3mm미만) | 0.2 | 2.0 | | 2.00 | m | 1 | 25'상 보수 |
| 5 | 19하 | 교대 | 누수흔적 | | 1.0 | 2.0 | 2.00 | m <sup>2</sup> | 1 | |
| 6 | 19하 | 교대 | 균열(0.3mm미만) | 0.2 | 2.0 | | 2.00 | m | 1 | |
| 7 | 19하 | 교대 | 누수흔적 | | 0.5 | 2.0 | 1.00 | m <sup>2</sup> | 1 | |
| 8 | 19하 | 교대 | 누수흔적 | | 2.0 | 7.0 | 14.00 | m <sup>2</sup> | 1 | |
| 9 | 21하 | 교대 | 균열(0.3mm미만) | 0.2 | 2.0 | | 2.00 | m | 1 | |
| 10 | 23하 | 교대 | 균열부백태 | 0.1 | 0.3 | 0.03 | m <sup>2</sup> | 1 | | |
| 11 | 24하 | 교량받침 | 받침콘크리트 층분리 | 0.1 | 0.4 | 0.04 | m <sup>2</sup> | 1 | | 25'상 보수 |

⑪ 받침콘크리트 층분리  
0.1X0.4
