상주영천고속도로 2024~2025년 시설물 안전점검 용역  
(2025년 상반기 정기안전점검)

# 외 관 조 사 망 도

신계교

ID : 신계교 교면포장 S1

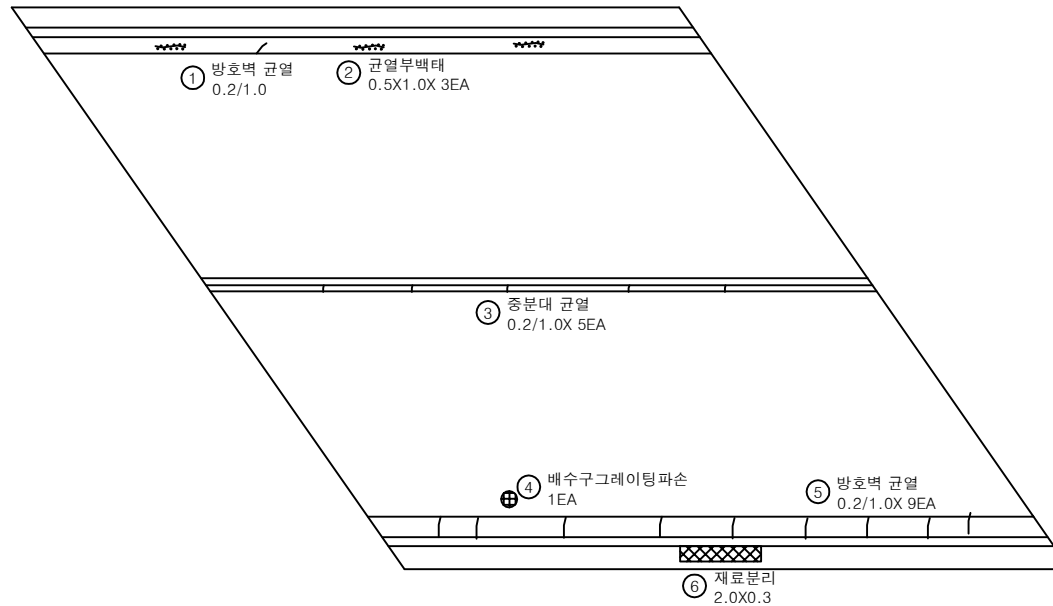
| 번호 | 구분 | 부재 | 손상내용 | 손상현황 | | | | | | 비고 |
|---|---|---|---|---|---|---|---|---|---|---|
| 1 | 19하 | 방호벽 | 방호벽 균열 | 0.2 | 1.0 | | 1.00 | m | 1 | |
| 2 | 19하 | 방호벽 | 균열부백태 | | 0.5 | 1.0 | 1.50 | m <sup>2</sup> | 3 | |
| 3 | 19하 | 중분대 | 중분대 균열 | 0.2 | 1.0 | | 5.00 | m | 5 | |
| 4 | 19하 | 배수시설 | 그레이팅 파손 | | | | 1.00 | EA | 1 | |
| 5 | 19하 | 방호벽 | 방호벽 균열 | 0.2 | 1.0 | | 9.00 | m | 9 | |
| 6 | 19하 | 방호벽 | 방호벽 재료분리 | | 2.0 | 0.3 | 0.60 | m <sup>2</sup> | 1 | |

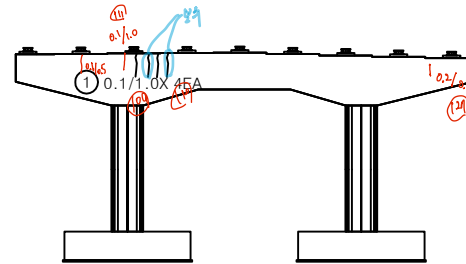
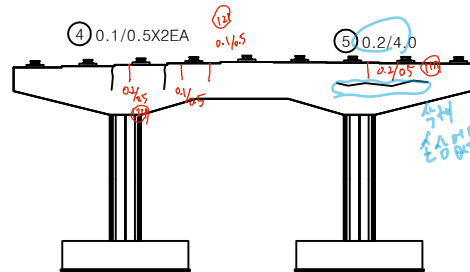
| 번호 | 구분 | 부재 | 손상내용 | 손상현황 | | | | | 비고 |
|---|---|---|---|---|---|---|---|---|---|
| 1 | 19하 | 교각 | 균열(0.3mm미만) | 0.1 | 1.0 | | 4.00 | m | 4 |
| 4 | 19하 | 교각 | 균열(0.3mm미만) | 0.1 | 0.5 | | 1.00 | m | 2 |
| 5 | 21하 | 교각 | 균열(0.3mm미만) | 0.2 | 4.0 | | 4.00 | m | 1 |
