상주영천고속도로 2024~2025년 시설물 안전점검 용역  
(2025년 상반기 정기안전점검)

# 외 관 조 사 망 도

신계교

2025.04

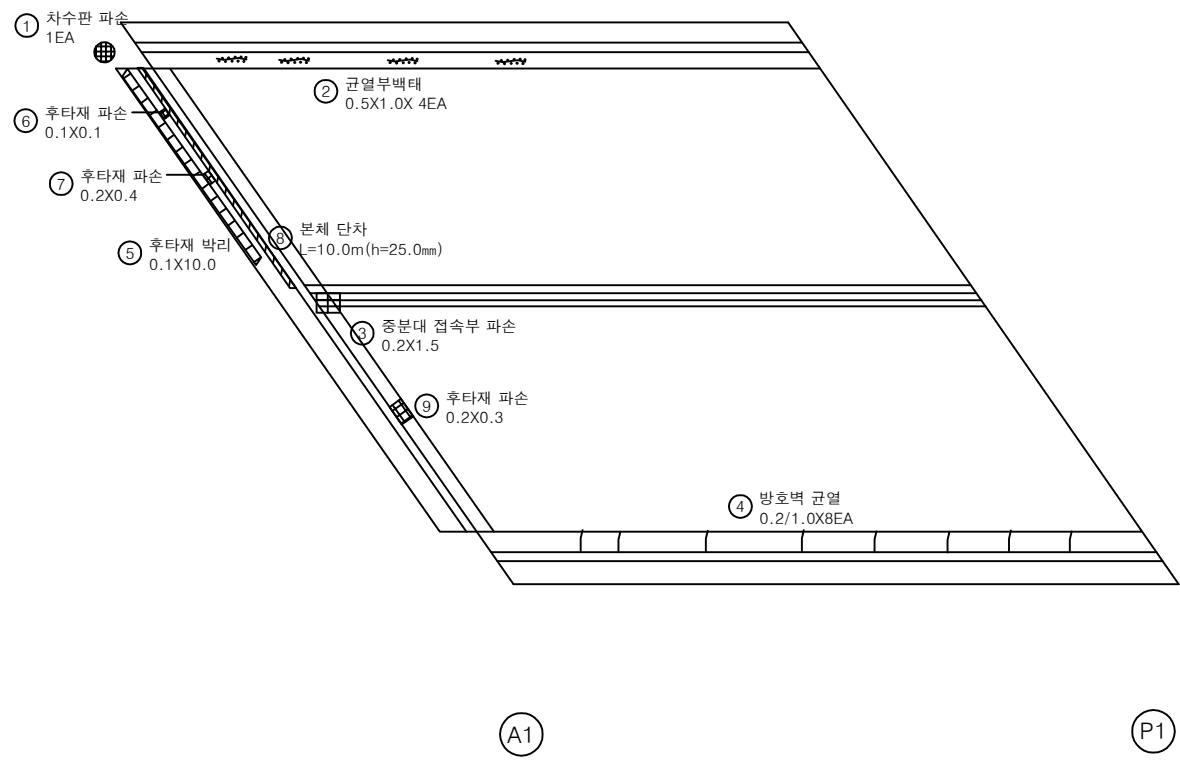
| 번호 | 구분 | 부재 | 손상내용 | 손상현황 | | | | | | 비고 |
|---|---|---|---|---|---|---|---|---|---|---|
| 1 | 19하 | 신축이음 | 차수판 파손 | | | | 1.00 | EA | 1 | 22상 보수 |
| 2 | 19하 | 방호벽 | 균열부백태 | | 0.5 | 1.0 | 2.00 | m² | 4 | |
| 3 | 19하 | 중분대 | 중분대 접속부 파손 | | 0.2 | 1.5 | 0.30 | m² | 1 | |
| 4 | 19하 | 방호벽 | 방호벽 균열 | 0.2 | 1.0 | | 8.00 | m | 8 | |
| 5 | 23하 | 신축이음 | 후타재 박리 | | 0.1 | 10.0 | 1.00 | m² | 1 | |
| 6 | 24하 | 신축이음 | 후타재 파손 | | 0.1 | 0.1 | 0.01 | m² | 1 | |
| 7 | 24하 | 신축이음 | 후타재 파손 | | 0.2 | 0.4 | 0.08 | m² | 1 | |
| 8 | 24하 | 신축이음 | 본체 단차 | | 10.0 | | 10.00 | m | 1 | h=25.0mm |
| 9 | 25상 | 신축이음 | 후타재 파손 | | 0.2 | 0.3 | 0.06 | m² | 1 | |

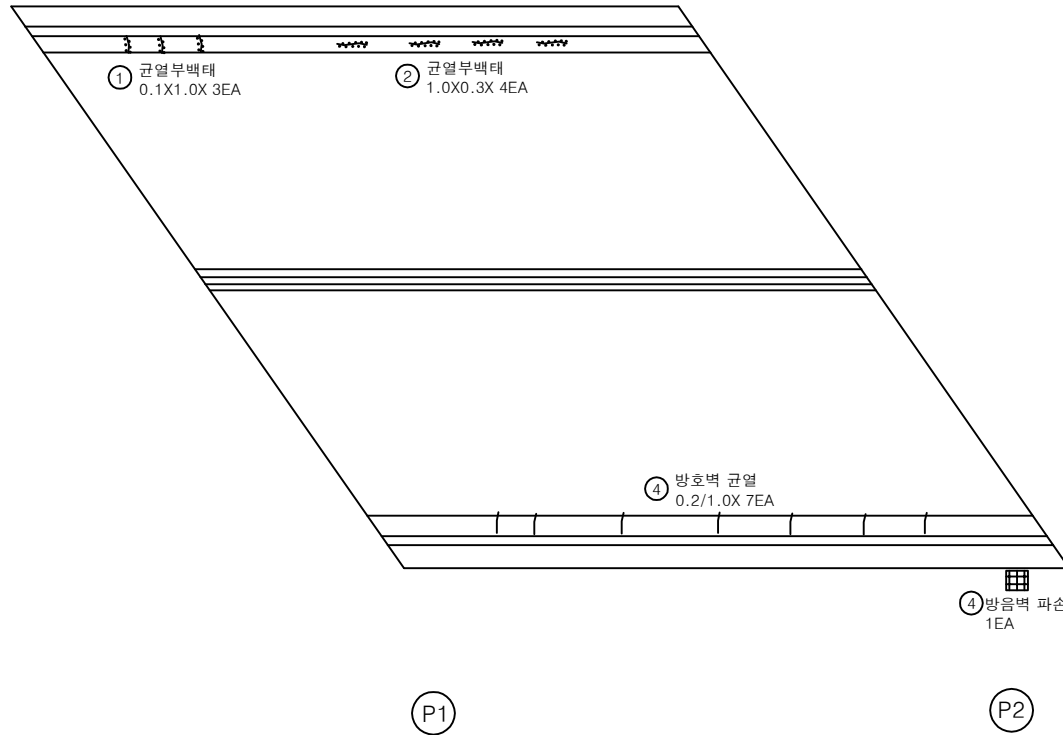
| 번호 | 구분 | 부재 | 손상내용 | 손상현황 | | | | | 비고 |
|---|---|---|---|---|---|---|---|---|---|
| 1 | 19하 | 방호벽 | 균열부백태 | | 0.1 | 1.0 | 0.30 | m <sup>2</sup> | 3 |
| 2 | 19하 | 방호벽 | 균열부백태 | | 1.0 | 0.3 | 1.20 | m <sup>2</sup> | 4 |
| 3 | 19하 | 방호벽 | 방호벽 균열 | 0.2 | 1.0 | | 7.00 | m | 7 |
| 4 | 25상 | 방호벽 | 방음벽 파손 | | | | 1.00 | EA | 1 |

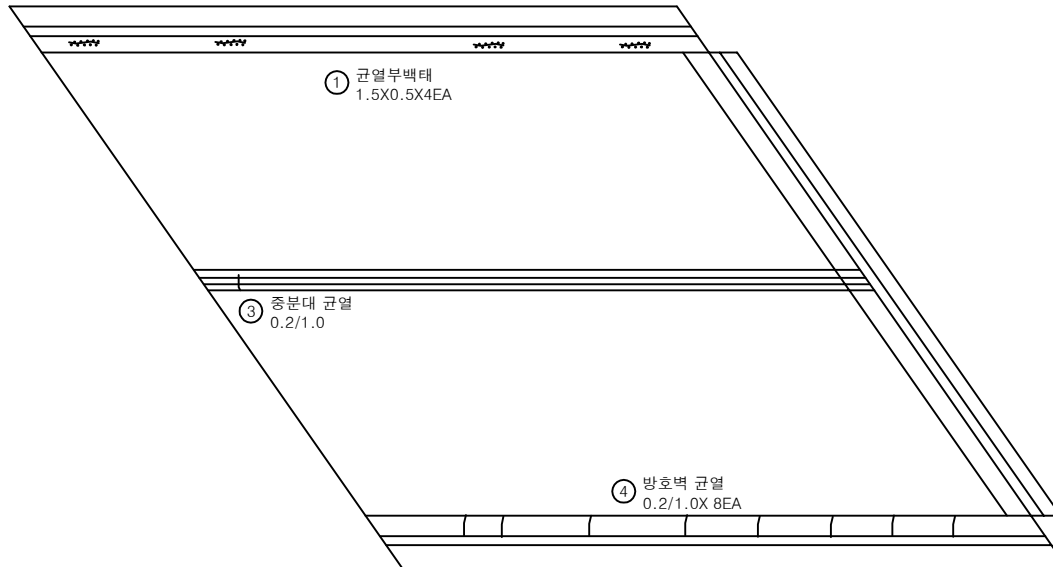
| 번호 | 구분 | 부재 | 손상내용 | 손상현황 | | | | | 비고 |
|---|---|---|---|---|---|---|---|---|---|
| 1 | 19하 | 방호벽 | 균열부백태 | | 1.5 | 0.5 | 3.00 | m <sup>2</sup> | 4 |
| 3 | 19하 | 중분대 | 중분대 균열 | 0.2 | 1.0 | | 1.00 | m | 1 |
| 4 | 19하 | 방호벽 | 방호벽 균열 | 0.2 | 1.0 | | 8.00 | m | 8 |

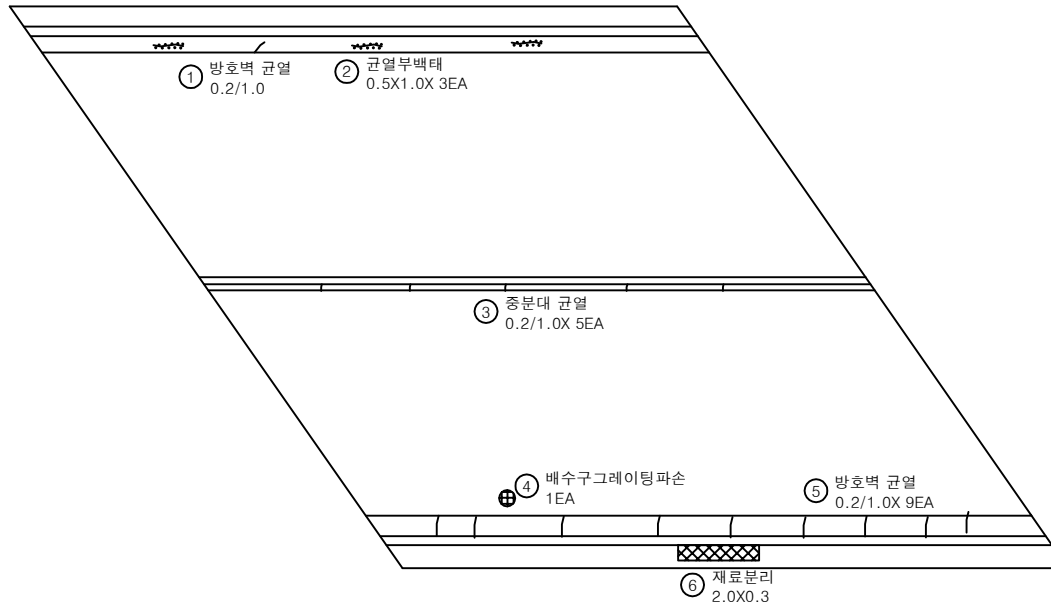
| 번호 | 구분 | 부재 | 손상내용 | 손상현황 | | | | | | 비고 |
|---|---|---|---|---|---|---|---|---|---|---|
| 1 | 19하 | 방호벽 | 방호벽 균열 | 0.2 | 1.0 | | 1.00 | m | 1 | |
| 2 | 19하 | 방호벽 | 균열부백태 | | 0.5 | 1.0 | 1.50 | m <sup>2</sup> | 3 | |
| 3 | 19하 | 중분대 | 중분대 균열 | 0.2 | 1.0 | | 5.00 | m | 5 | |
| 4 | 19하 | 배수시설 | 그레이팅 파손 | | | | 1.00 | EA | 1 | |
| 5 | 19하 | 방호벽 | 방호벽 균열 | 0.2 | 1.0 | | 9.00 | m | 9 | |
| 6 | 19하 | 방호벽 | 방호벽 재료분리 | | 2.0 | 0.3 | 0.60 | m <sup>2</sup> | 1 | |

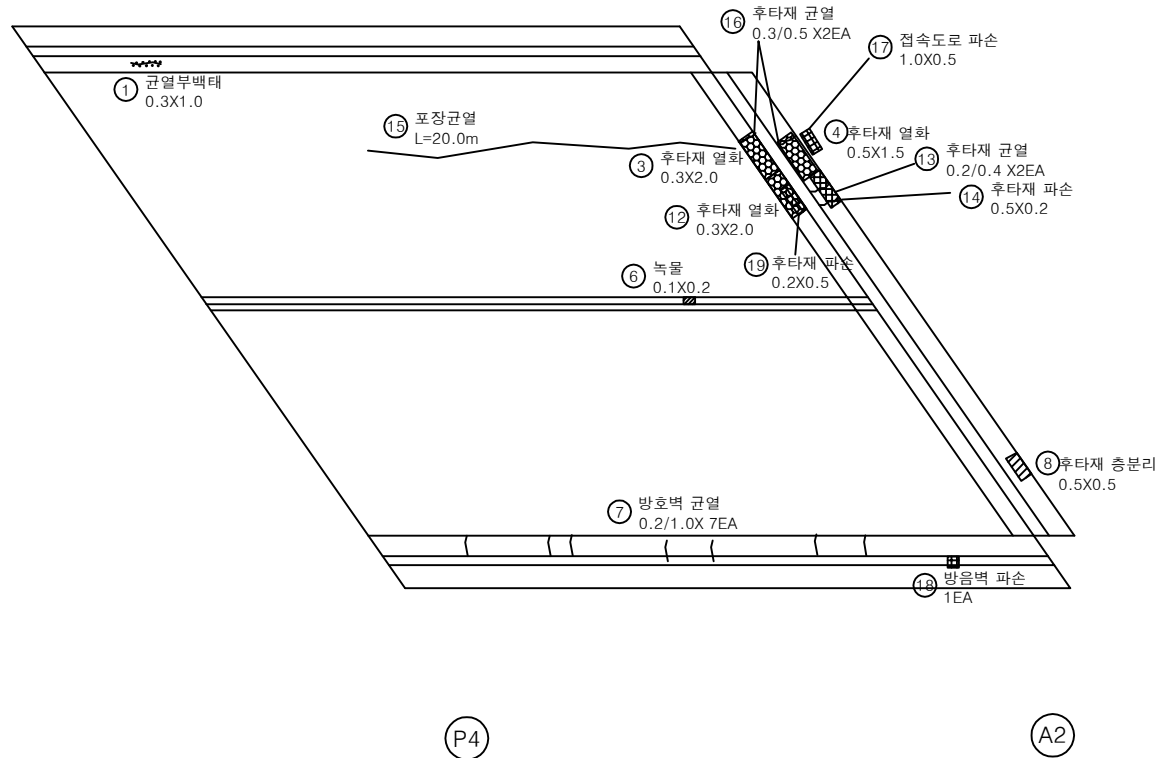
| 번호 | 구분 | 부재 | 손상내용 | 손상현황 | | | | | 비 고 |
|---|---|---|---|---|---|---|---|---|---|
| 1 | 19하 | 방호벽 | 균열부백태 | | 0.3 | 1.0 | 0.30 | m | 1 |
| 3 | 19하 | 신축이음 | 후타재 열화 | | 0.3 | 2.0 | 0.60 | m | 1 |
| 4 | 19하 | 신축이음 | 후타재 열화 | | 0.5 | 1.5 | 0.75 | m | 1 |
| 6 | 19하 | 증분대 | 녹물 | | 0.1 | 0.2 | 0.02 | m | 1 |
| 7 | 19하 | 방호벽 | 방호벽 균열 | 0.2 | 1.0 | | 7.00 | m | 7 |
| 8 | 19하 | 신축이음 | 후타재 층분리 | | 0.5 | 0.5 | 0.25 | m | 1 22상 보수 |
| 12 | 21하 | 신축이음 | 후타재 열화 | | 0.3 | 2.0 | 0.60 | m | 1 |
| 13 | 21하 | 신축이음 | 후타재 균열 | 0.2 | 0.4 | | 0.80 | m | 2 |
| 14 | 22상 | 신축이음 | 후타재 파손 | | 0.5 | 0.2 | 0.10 | m | 1 |
| 15 | 23하 | 교면포장 | 포장 균열 | | 20.0 | | 20.00 | m | 1 |
| 16 | 23하 | 신축이음 | 후타재 균열 | 0.3 | 0.5 | | 1.00 | m | 2 |
| 17 | 23하 | 교면포장 | 접속도로 파손 | | 1.0 | 0.5 | 0.50 | m | 1 |
| 18 | 23하 | 방호벽 | 방음벽 파손 | | | | 1.00 | EA | 1 |
| 19 | 24하 | 신축이음 | 후타재 파손 | | 0.2 | 0.5 | 0.10 | m | 1 |

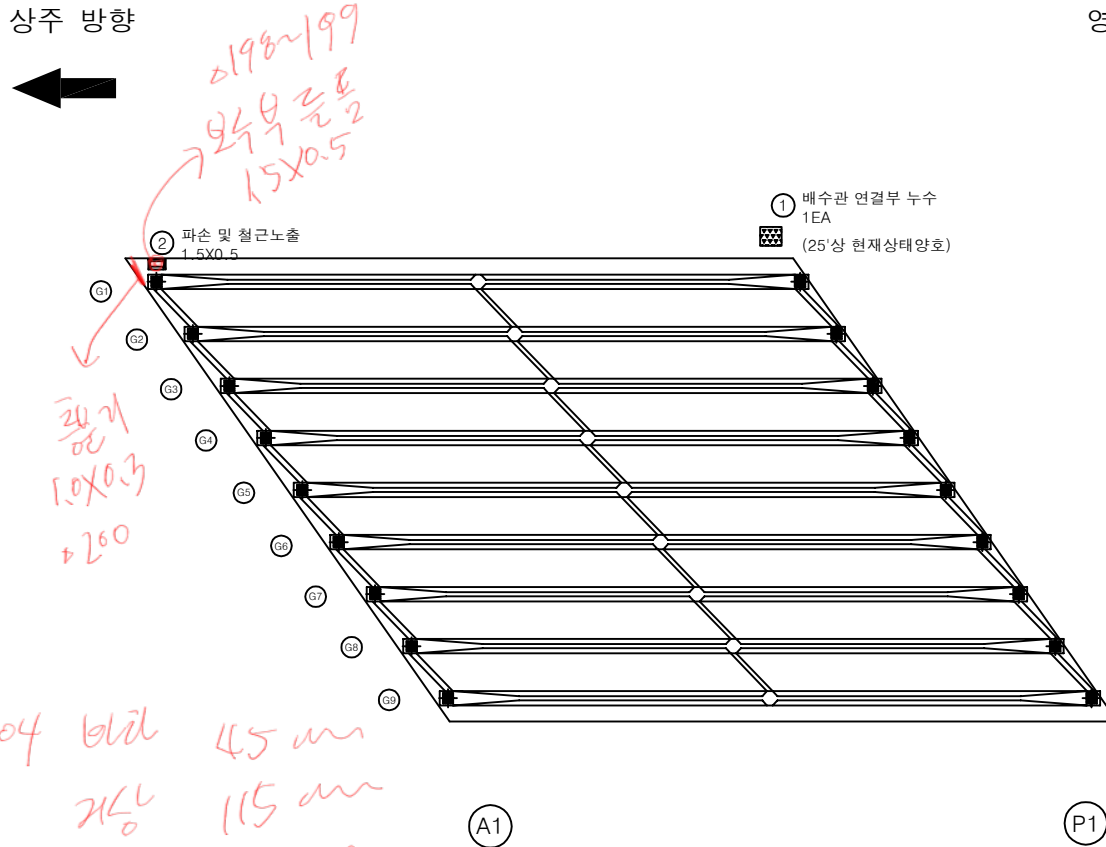
ID : 신계교 바닥판하면 S1

| 번호 | 구분 | 부재 | 손상내용 | 손상현황 | | | | | | 비고 |
|---|---|---|---|---|---|---|---|---|---|---|
| 1 | 21하 | 배수시설 | 배수관 연결부 누수 | | | | 1.00 | EA | 1 | |
| 2 | 23하 | 바닥판 | 파손 및 철근노출 | | 1.5 | 0.5 | 0.75 | m² | 1 | 25'상 보수 |

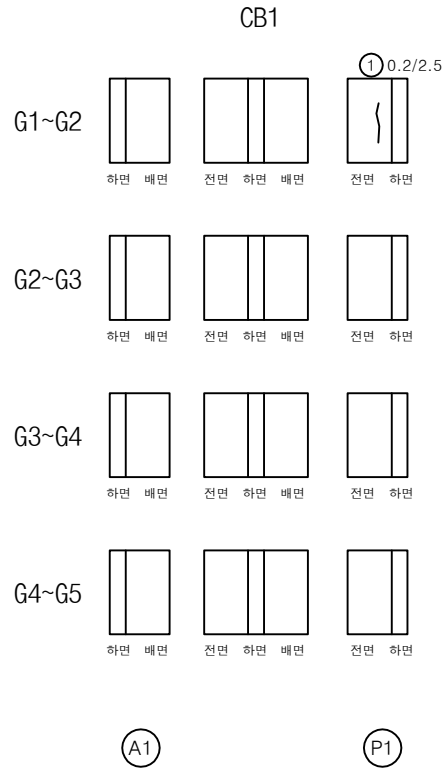
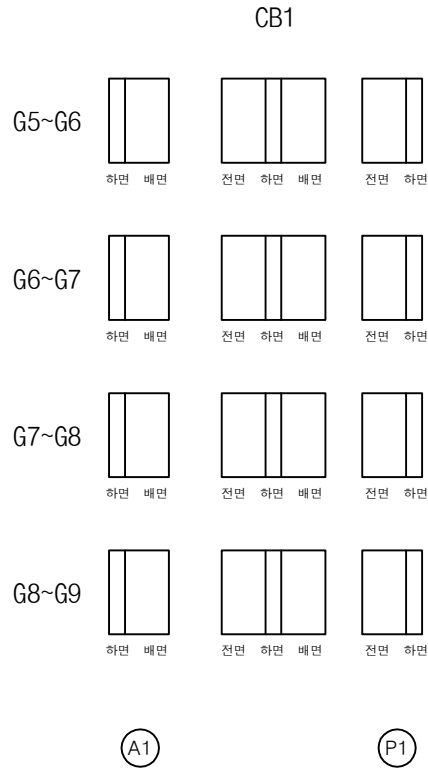
| 번호 | 구분 | 부재 | 손상내용 | 손상현황 | | | | | | 비고 |
|---|---|---|---|---|---|---|---|---|---|---|
| 1 | 24상 | 가로보 | 균열(0.3mm미만) | 0.2 | 2.5 | | 2.50 | m | 1 | |

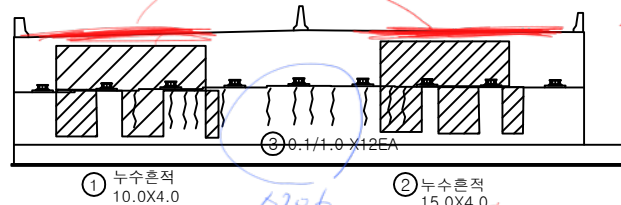
| 번호 | 구분 | 부재 | 손상내용 | 손상현황 | | | | | | 비고 |
|---|---|---|---|---|---|---|---|---|---|---|
| 1 | 19하 | 교대 | 누수흔적 | | 10.0 | 4.0 | 40.00 | m <sup>2</sup> | 1 | |
| 2 | 21하 | 교대 | 누수흔적 | | 15.0 | 4.0 | 60.00 | m <sup>2</sup> | 1 | |
| 3 | 21하 | 교대 | 균열(0.3mm미만) | 0.1 | 1.0 | | 12.00 | m | 12 | 25'상 보수 |

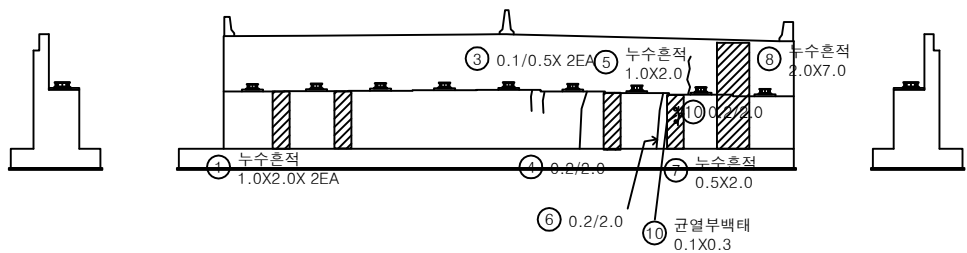
| 번호 | 구분 | 부재 | 손상내용 | 손상현황 | | | | | | 비 고 |
|---|---|---|---|---|---|---|---|---|---|---|
| 1 | 19하 | 교대 | 누수흔적 | | 1.0 | 2.0 | 4.00 | m <sup>2</sup> | 2 | |
| 3 | 19하 | 교대 | 균열(0.3mm미만) | 0.1 | 0.5 | | 1.00 | m | 2 | 25'상 보수 |
| 4 | 19하 | 교대 | 균열(0.3mm미만) | 0.2 | 2.0 | | 2.00 | m | 1 | 25'상 보수 |
| 5 | 19하 | 교대 | 누수흔적 | | 1.0 | 2.0 | 2.00 | m <sup>2</sup> | 1 | |
| 6 | 19하 | 교대 | 균열(0.3mm미만) | 0.2 | 2.0 | | 2.00 | m | 1 | |
| 7 | 19하 | 교대 | 누수흔적 | | 0.5 | 2.0 | 1.00 | m <sup>2</sup> | 1 | |
| 8 | 19하 | 교대 | 누수흔적 | | 2.0 | 7.0 | 14.00 | m <sup>2</sup> | 1 | |
| 9 | 21하 | 교대 | 균열(0.3mm미만) | 0.2 | 2.0 | | 2.00 | m | 1 | |
| 10 | 23하 | 교대 | 균열부백태 | 0.1 | 0.3 | 0.03 | m <sup>2</sup> | 1 | | |

⑪ 받침콘크리트 층분리  
0.1X0.4

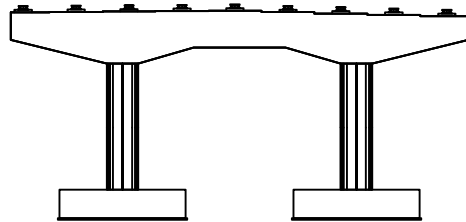
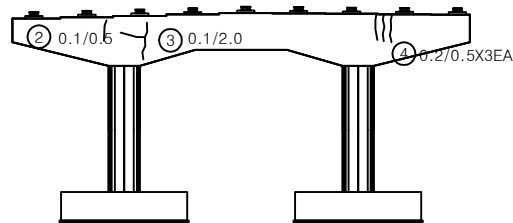
| 번호 | 구분 | 부재 | 손상내용 | 손상현황 | | | | | | 비 고 |
|---|---|---|---|---|---|---|---|---|---|---|
| 2 | 19하 | 교각 | 균열(0.3mm미만) | 0.1 | 0.5 | | 0.50 | m | 1 | |
| 3 | 19하 | 교각 | 균열(0.3mm미만) | 0.1 | 2.0 | | 2.00 | m | 1 | |
| 4 | 19하 | 교각 | 균열(0.3mm미만) | 0.2 | 0.5 | | 1.50 | m | 3 | |

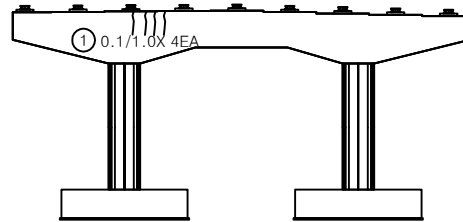
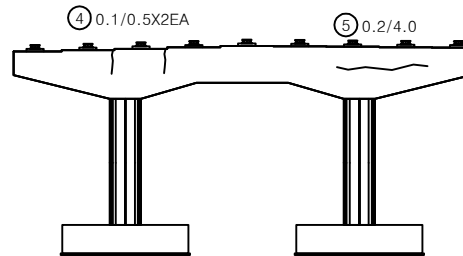
| 번호 | 구분 | 부재 | 손상내용 | 손상현황 | | | | | 비 고 |
|---|---|---|---|---|---|---|---|---|---|
| 1 | 19하 | 교각 | 균열(0.3mm미만) | 0.1 | 1.0 | | 4.00 | m | 4 |
| 4 | 19하 | 교각 | 균열(0.3mm미만) | 0.1 | 0.5 | | 1.00 | m | 2 |
| 5 | 21하 | 교각 | 균열(0.3mm미만) | 0.2 | 4.0 | | 4.00 | m | 1 |

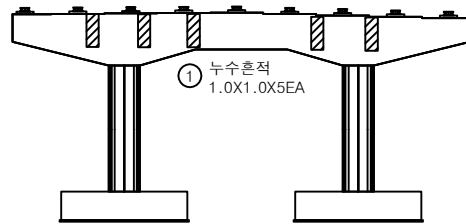
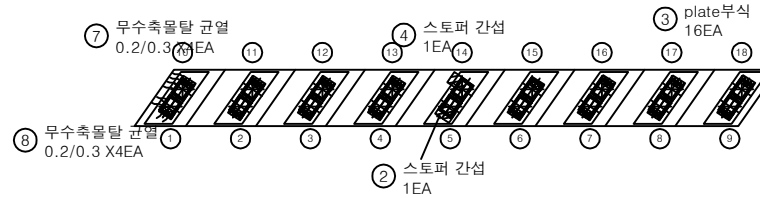
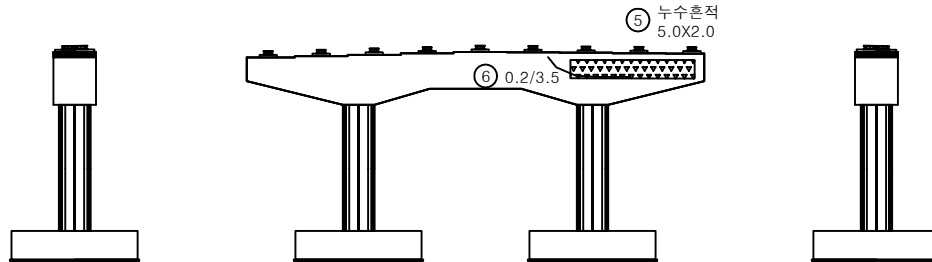
| 번호 | 구분 | 부재 | 손상내용 | 손상현황 | | | | | 비 고 |
|---|---|---|---|---|---|---|---|---|---|
| 1 | 19하 | 교각 | 누수흔적 | | 1.0 | 1.0 | 5.00 | m <sup>2</sup> | 5 |
| 3 | 19하 | 교량받침 | plate 부식 | | | | 16.00 | EA | 16 |
| 5 | 21하 | 교각 | 누수흔적 | | 5.0 | 2.0 | 10.00 | m <sup>2</sup> | 1 |
| 6 | 21하 | 교각 | 균열(0.3mm미만) | 0.2 | 3.5 | | 3.50 | m | 1 25'양 보수 |
| 7 | 23하 | 교량받침 | 무수축물탈 균열 | 0.2 | 0.3 | | 1.20 | m | 4 |
| 8 | 23하 | 교량받침 | 무수축물탈 균열 | 0.2 | 0.3 | | 1.20 | m | 4 |

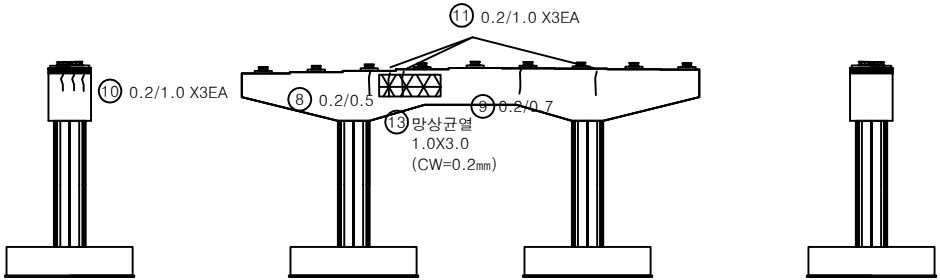
| 번호 | 구분 | 부재 | 손상내용 | 손상현황 | | | | | | 비 고 |
|---|---|---|---|---|---|---|---|---|---|---|
| 4 | 19하 | 교량받침 | 무수축물탈 균열 | 0.2 | | | 0.10 | m | 1 | |
| 6 | 19하 | 교량받침 | 무수축물탈 균열 | 0.2 | 0.2 | | 0.20 | m | 1 | |
| 8 | 19하 | 교각 | 균열(0.3mm미만) | 0.2 | 0.5 | | 0.50 | m | 1 | 25상 보수 |
| 9 | 19하 | 교각 | 균열(0.3mm미만) | 0.2 | 0.7 | | 0.70 | m | 1 | 21하 보수 |
| 10 | 21하 | 교각 | 균열(0.3mm미만) | 0.2 | 1.0 | | 3.00 | m | 3 | |
| 11 | 21하 | 교각 | 균열(0.3mm미만) | 0.2 | 1.0 | | 3.00 | m | 3 | |
| 12 | 23하 | 교각 | 균열(0.3mm미만) | 0.2 | 25.0 | | 25.00 | m | 1 | |
| 13 | 23하 | 교각 | 망상균열 | 0.2 | 1.0 | 3.0 | 3.00 | ㎡ | 1 | 25상 보수 |
