상주영천고속도로 2024~2025년 시설물 안전점검 용역  
(2025년 상반기 정기안전점검)

# 외 관 조 사 망 도

신계교

2025.04

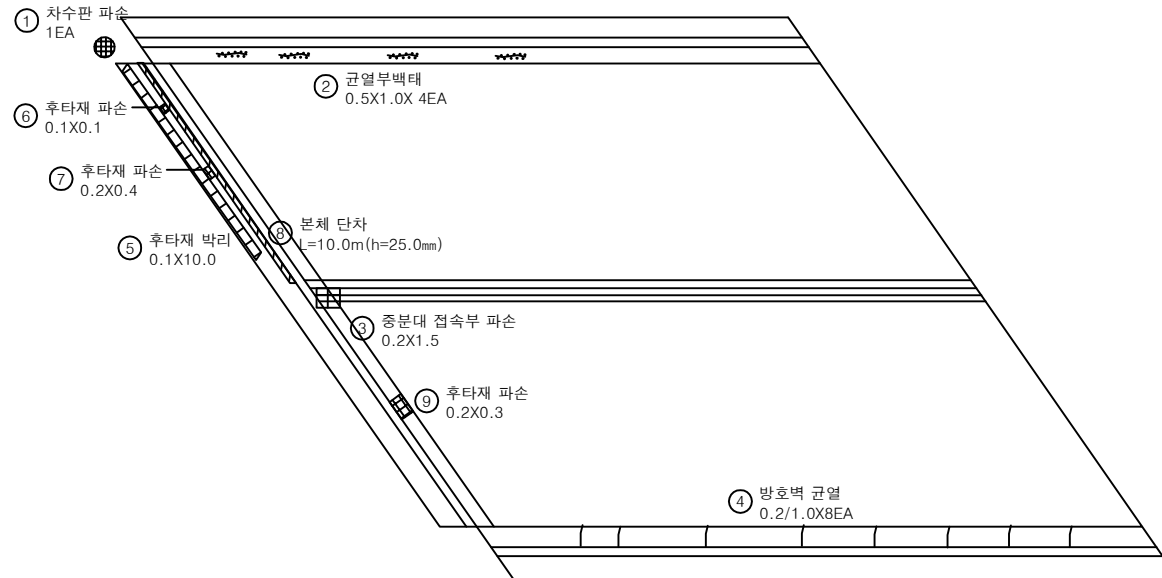
ID : 신계교 교면포장 S1

| 번호 | 구분 | 부재 | 손상내용 | 손상현황 | | | | | | 비고 |
|---|---|---|---|---|---|---|---|---|---|---|
| 1 | 19하 | 신축이음 | 차수판 파손 | | | | 1.00 | EA | 1 | 22상 보수 |
| 2 | 19하 | 방호벽 | 균열부백태 | | 0.5 | 1.0 | 2.00 | m <sup>2</sup> | 4 | |
| 3 | 19하 | 중분대 | 중분대 접속부 파손 | | 0.2 | 1.5 | 0.30 | m <sup>2</sup> | 1 | |
| 4 | 19하 | 방호벽 | 방호벽 균열 | 0.2 | 1.0 | | 8.00 | m | 8 | |
| 5 | 23하 | 신축이음 | 후타재 박리 | | 0.1 | 10.0 | 1.00 | m <sup>2</sup> | 1 | |
| 6 | 24하 | 신축이음 | 후타재 파손 | | 0.1 | 0.1 | 0.01 | m <sup>2</sup> | 1 | |
| 7 | 24하 | 신축이음 | 후타재 파손 | | 0.2 | 0.4 | 0.08 | m <sup>2</sup> | 1 | |
| 8 | 24하 | 신축이음 | 본체 단차 | | 10.0 | | 10.00 | m | 1 | h=25.0mm |
| 9 | 25상 | 신축이음 | 후타재 파손 | | 0.2 | 0.3 | 0.06 | m <sup>2</sup> | 1 | |

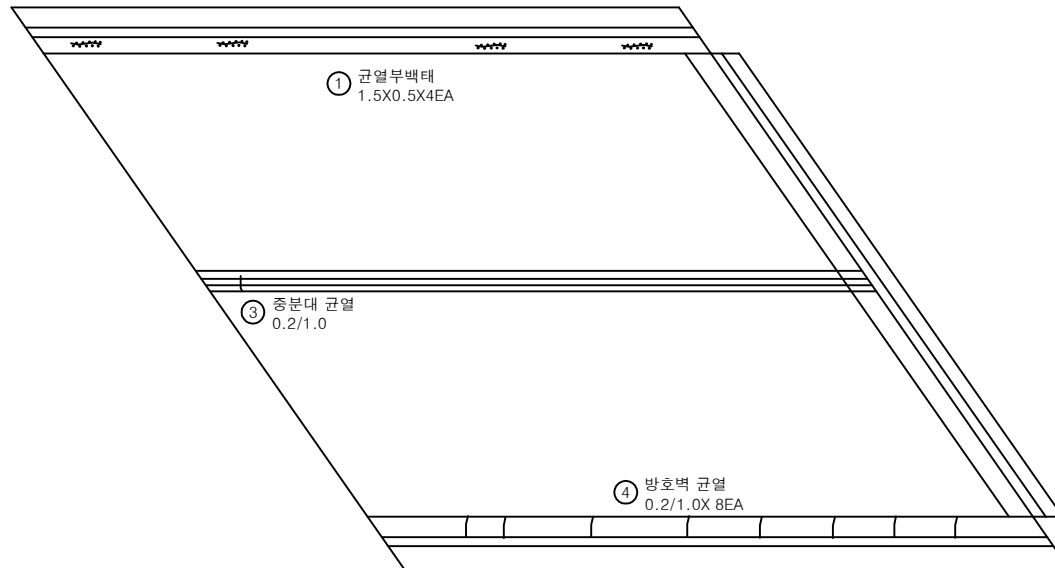
미33 P3신축재  
미34 P3신축재 30mm

| 번호 | 구분 | 부재 | 손상내용 | 손상현황 | | | | | 비고 |
|---|---|---|---|---|---|---|---|---|---|
| 1 | 19하 | 방호벽 | 균열부백태 | | 1.5 | 0.5 | 3.00 | m <sup>2</sup> | 4 |
| 3 | 19하 | 중분대 | 중분대 균열 | 0.2 | 1.0 | | 1.00 | m | 1 |
| 4 | 19하 | 방호벽 | 방호벽 균열 | 0.2 | 1.0 | | 8.00 | m | 8 |

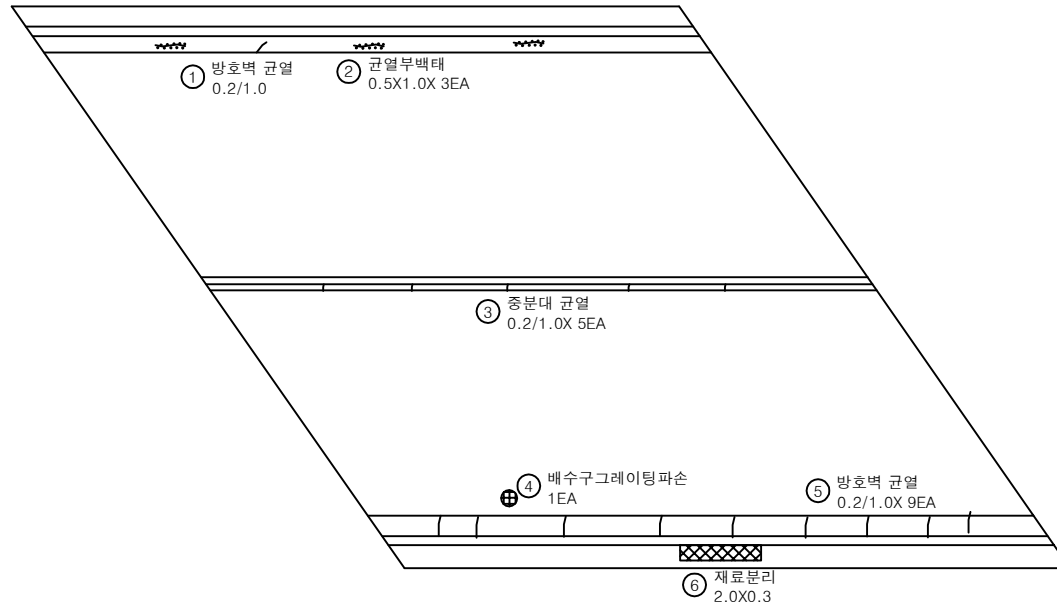
| 번호 | 구분 | 부재 | 손상내용 | 손상현황 | | | | | | 비고 |
|---|---|---|---|---|---|---|---|---|---|---|
| 1 | 19하 | 방호벽 | 방호벽 균열 | 0.2 | 1.0 | | 1.00 | m | 1 | |
| 2 | 19하 | 방호벽 | 균열부백태 | | 0.5 | 1.0 | 1.50 | m <sup>2</sup> | 3 | |
| 3 | 19하 | 중분대 | 중분대 균열 | 0.2 | 1.0 | | 5.00 | m | 5 | |
| 4 | 19하 | 배수시설 | 그레이팅 파손 | | | | 1.00 | EA | 1 | |
| 5 | 19하 | 방호벽 | 방호벽 균열 | 0.2 | 1.0 | | 9.00 | m | 9 | |
| 6 | 19하 | 방호벽 | 방호벽 재료분리 | | 2.0 | 0.3 | 0.60 | m <sup>2</sup> | 1 | |

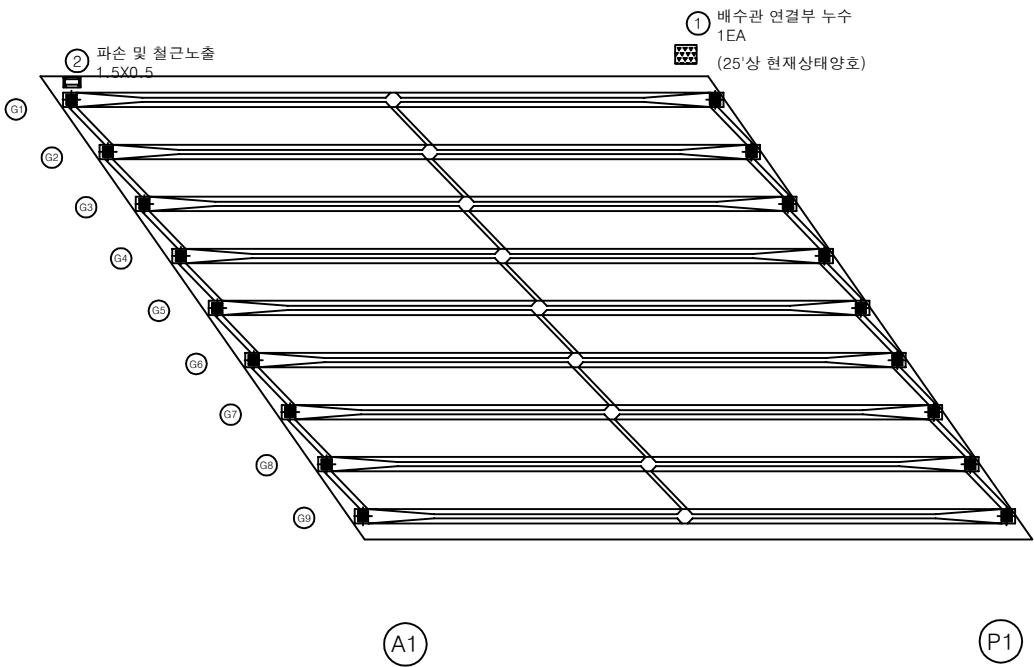
| 번호 | 구분 | 부재 | 손상내용 | 손상현황 | | | | | | 비 고 |
|---|---|---|---|---|---|---|---|---|---|---|
| 1 | 21하 | 배수시설 | 배수관 연결부 누수 | | | | 1.00 | EA | 1 | |
| 2 | 23하 | 바닥판 | 파손 및 철근노출 | | 1.5 | 0.5 | 0.75 | m² | 1 | 25'상 보수 |

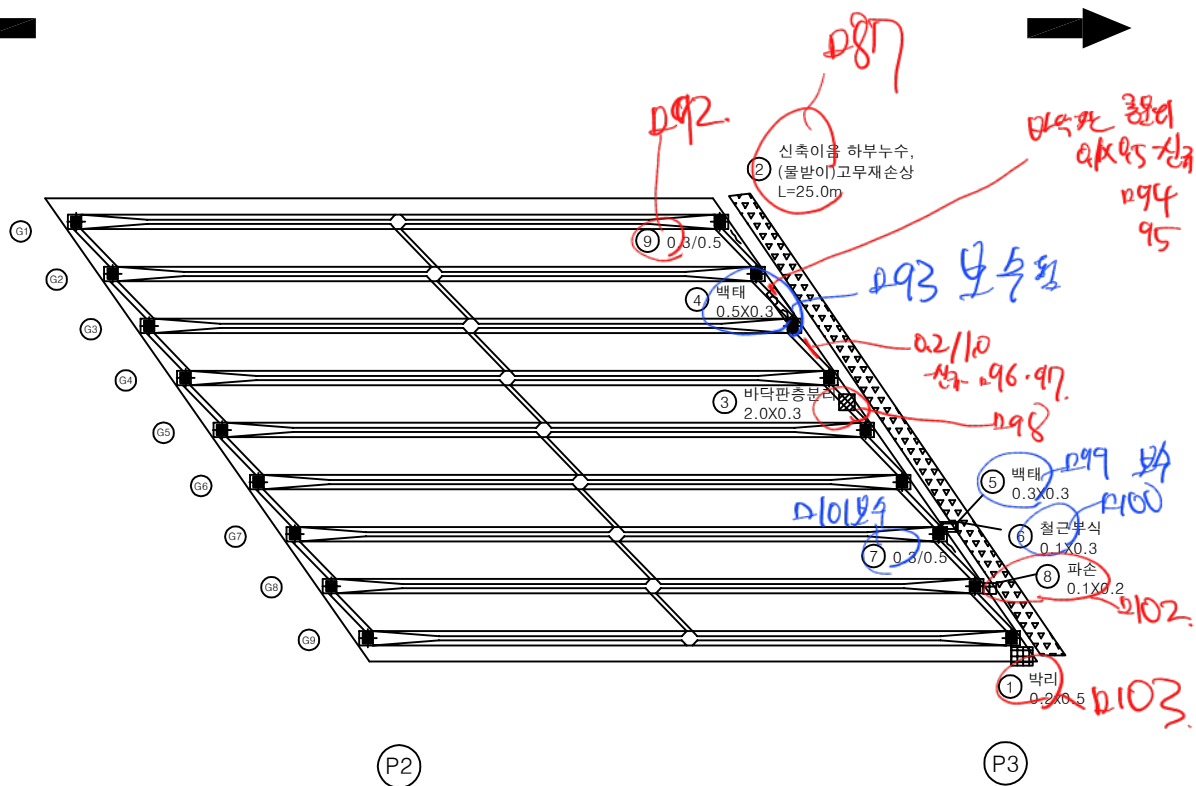
| 번호 | 구분 | 부재 | 손상내용 | 손상현황 | | | | | 비고 |
|---|---|---|---|---|---|---|---|---|---|
| 1 | 19하 | 바닥판 | 막리 | | 0.2 | 0.5 | 0.10 | m <sup>2</sup> | 1 |
| 2 | 21하 | 신축이음 | 신축이음 하부누수, (물받이)고무재손상 | 25.0 | | | 25.00 | m | 1 |
| 3 | 21하 | 바닥판 | 층분리 | 2.0 | 0.3 | 0.60 | | m <sup>2</sup> | 1 |
| 4 | 23하 | 바닥판 | 백태 | 0.5 | 0.3 | 0.15 | | m <sup>2</sup> | 1 |
| 5 | 23하 | 바닥판 | 백태 | 0.3 | 0.3 | 0.09 | | m <sup>2</sup> | 1 |
| 6 | 23하 | 바닥판 | 철근부식 | 0.1 | 0.3 | 0.03 | | m <sup>2</sup> | 1 |
| 7 | 23하 | 바닥판 | 균열(0.3mm 이상) | 0.3 | 0.5 | | 0.50 | m | 1 |
| 8 | 23하 | 바닥판 | 파손 | 0.1 | 0.2 | 0.02 | | m <sup>2</sup> | 1 |
| 9 | 25상 | 바닥판 | 균열(0.3mm 이상) | 0.3 | 0.5 | | 0.50 | m | 1 |

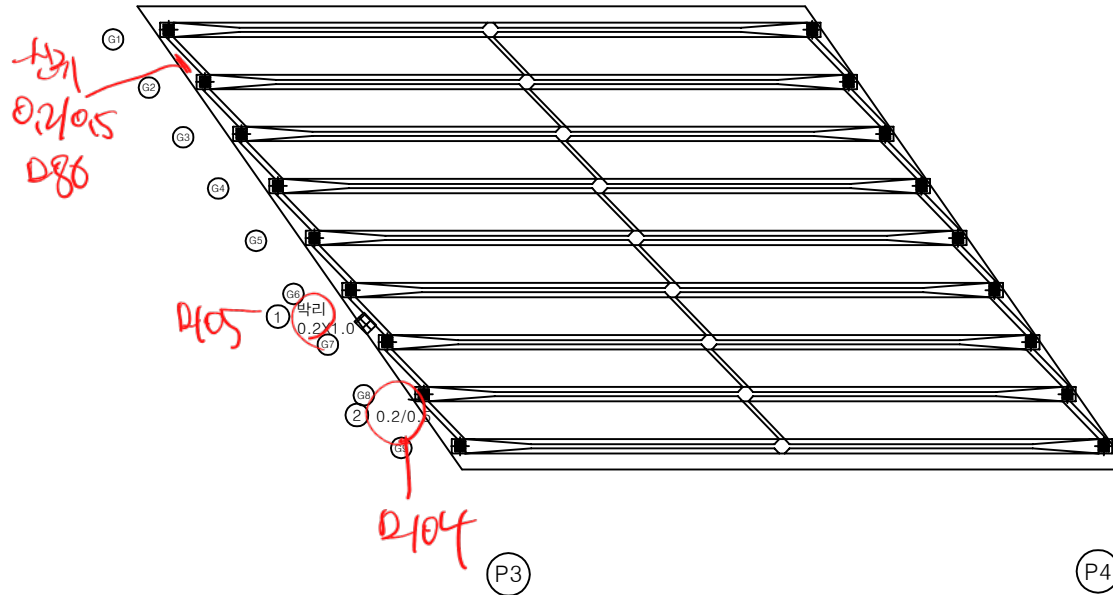
| 번호 | 구분 | 부재 | 손상내용 | 손상현황 | | | | | 비고 |
|---|---|---|---|---|---|---|---|---|---|
| 2 | 23하 | 바닥판 | 균열(0.3mm이만) | 0.2 | 0.5 | | 0.50 | m | 1 |

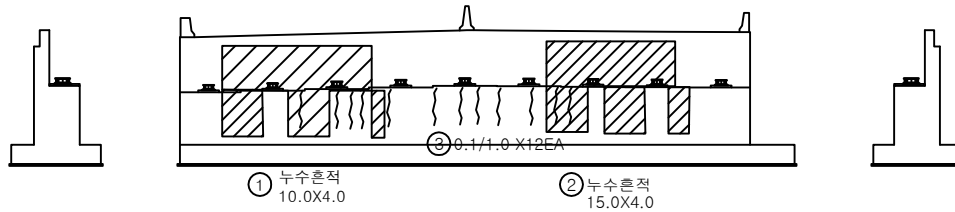
평면도

| 번호 | 구분 | 부재 | 손상내용 | 손상현황 | | | | | | 비 고 |
|---|---|---|---|---|---|---|---|---|---|---|
| 1 | 19하 | 교대 | 누수흔적 | | 10.0 | 4.0 | 40.00 | m <sup>2</sup> | 1 | |
| 2 | 21하 | 교대 | 누수흔적 | | 15.0 | 4.0 | 60.00 | m <sup>2</sup> | 1 | |
| 3 | 21하 | 교대 | 균열(0.3mm미만) | 0.1 | 1.0 | | 12.00 | m | 12 | 25'상 보수 |

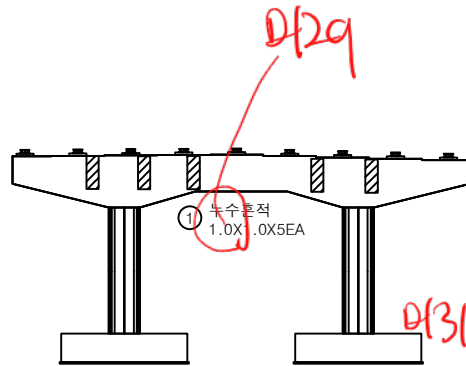
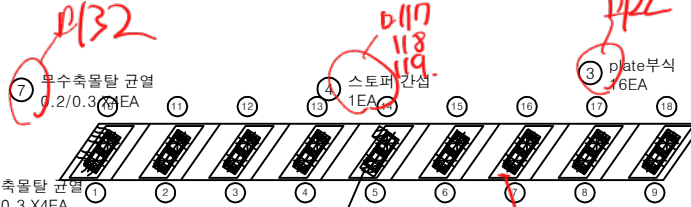
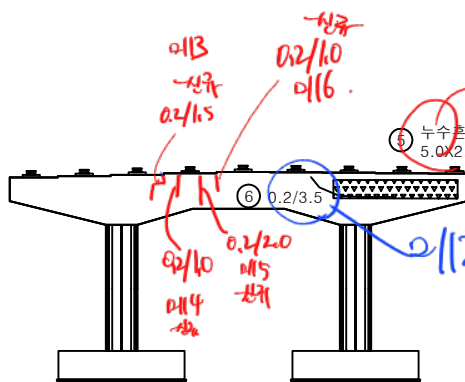
| 번호 | 구분 | 부재 | 손상내용 | 손상현황 | | | | | 비 고 |
|---|---|---|---|---|---|---|---|---|---|
| 1 | 19하 | 교각 | 누수흔적 | | 1.0 | 1.0 | 5.00 | m <sup>2</sup> | 5 |
| 3 | 19하 | 교량받침 | plate 부식 | | | | 16.00 | EA | 16 |
| 5 | 21하 | 교각 | 누수흔적 | | 5.0 | 2.0 | 10.00 | m <sup>2</sup> | 1 |
| 6 | 21하 | 교각 | 균열(0.3mm미만) | 0.2 | 3.5 | | 3.50 | m | 1 25'양 보수 |
| 7 | 23하 | 교량받침 | 무수축물탈 균열 | 0.2 | 0.3 | | 1.20 | m | 4 |
| 8 | 23하 | 교량받침 | 무수축물탈 균열 | 0.2 | 0.3 | | 1.20 | m | 4 |

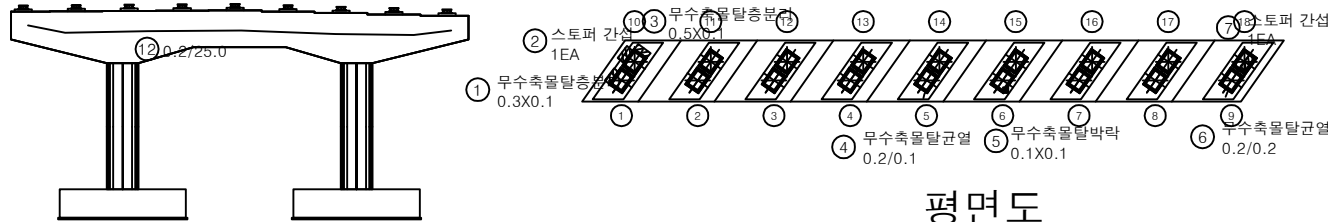
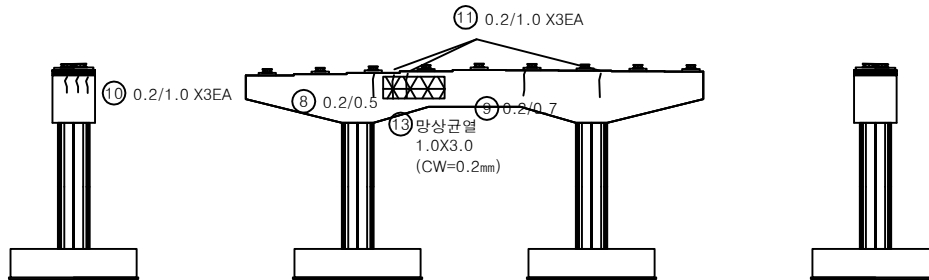
| 번호 | 구분 | 부재 | 손상내용 | 손상현황 | | | | | | 비 고 |
|---|---|---|---|---|---|---|---|---|---|---|
| 4 | 19하 | 교량받침 | 무수축물탈 균열 | 0.2 | | | 0.10 | m | 1 | |
| 6 | 19하 | 교량받침 | 무수축물탈 균열 | 0.2 | 0.2 | | 0.20 | m | 1 | |
| 8 | 19하 | 교각 | 균열(0.3mm미만) | 0.2 | 0.5 | | 0.50 | m | 1 | 25상 보수 |
| 9 | 19하 | 교각 | 균열(0.3mm미만) | 0.2 | 0.7 | | 0.70 | m | 1 | 21하 보수 |
| 10 | 21하 | 교각 | 균열(0.3mm미만) | 0.2 | 1.0 | | 3.00 | m | 3 | |
| 11 | 21하 | 교각 | 균열(0.3mm미만) | 0.2 | 1.0 | | 3.00 | m | 3 | |
| 12 | 23하 | 교각 | 균열(0.3mm미만) | 0.2 | 25.0 | | 25.00 | m | 1 | |
| 13 | 23하 | 교각 | 망상균열 | 0.2 | 1.0 | 3.0 | 3.00 | m | 1 | 25상 보수 |
