상주영천고속도로 2024~2025년 시설물 안전점검 용역  
(2025년 상반기 정기안전점검)

# 외 관 조 사 망 도

신계교

2025.04

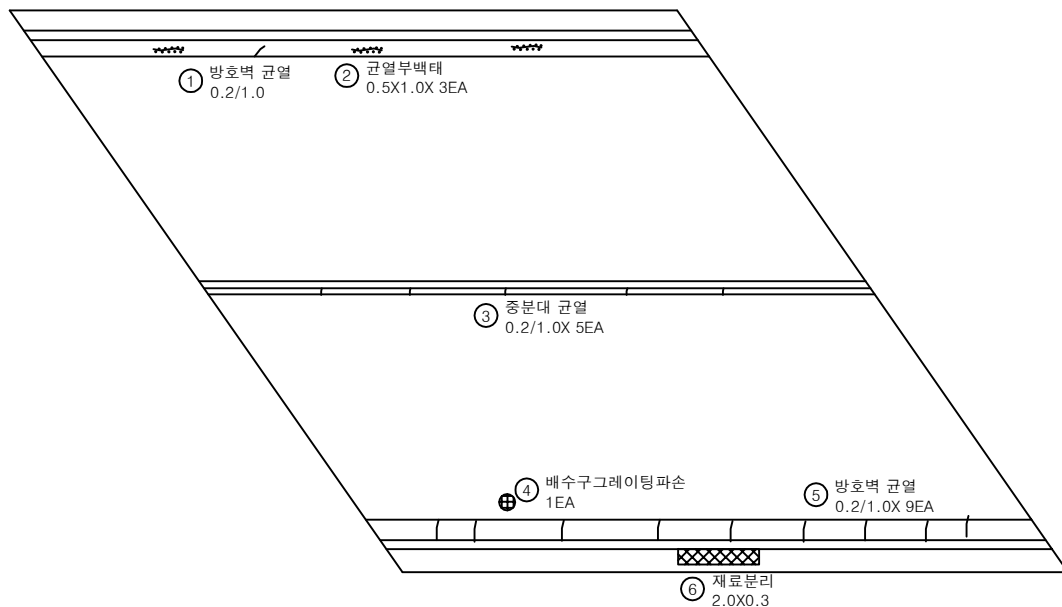
| 번호 | 구분 | 부재 | 손상내용 | 손상현황 | | | | | | 비고 |
|---|---|---|---|---|---|---|---|---|---|---|
| 1 | 19하 | 방호벽 | 방호벽 균열 | 0.2 | 1.0 | | 1.00 | m | 1 | |
| 2 | 19하 | 방호벽 | 균열부백태 | | 0.5 | 1.0 | 1.50 | m <sup>2</sup> | 3 | |
| 3 | 19하 | 중분대 | 중분대 균열 | 0.2 | 1.0 | | 5.00 | m | 5 | |
| 4 | 19하 | 배수시설 | 그레이팅 파손 | | | | 1.00 | EA | 1 | |
| 5 | 19하 | 방호벽 | 방호벽 균열 | 0.2 | 1.0 | | 9.00 | m | 9 | |
| 6 | 19하 | 방호벽 | 방호벽 재료분리 | | 2.0 | 0.3 | 0.60 | m <sup>2</sup> | 1 | |

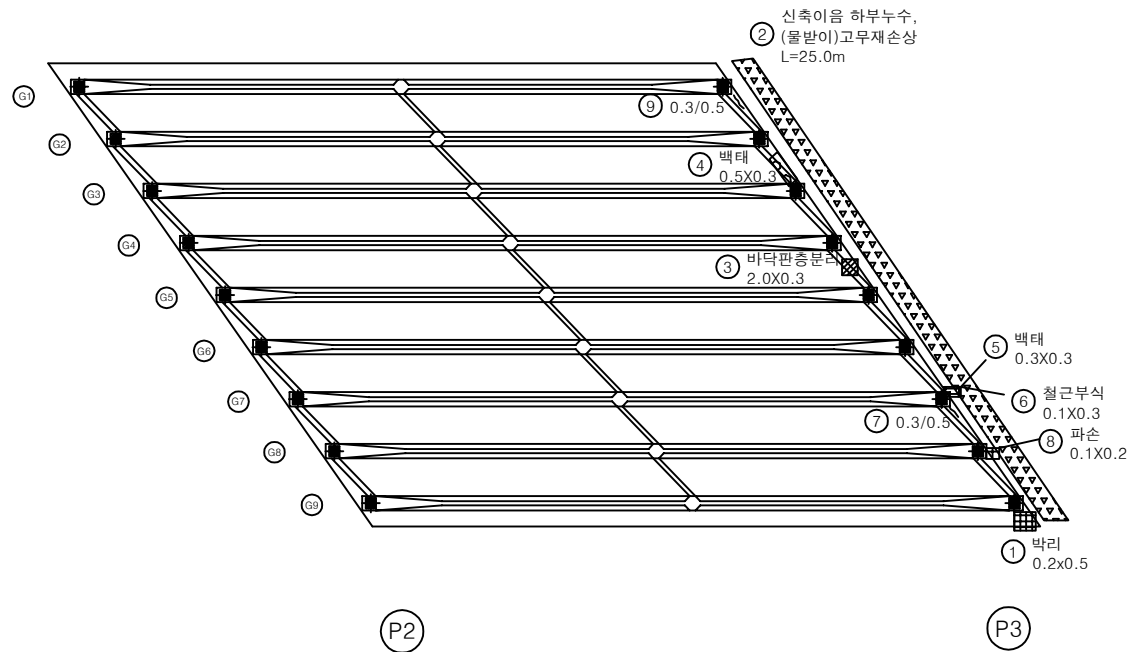
| 번호 | 구분 | 부재 | 손상내용 | 손상현황 | | | | | 비고 |
|---|---|---|---|---|---|---|---|---|---|
| 1 | 19하 | 바닥판 | 박리 | | 0.2 | 0.5 | 0.10 | m <sup>2</sup> | 1 |
| 2 | 21하 | 신축이음 | 신축이음 하부누수, (물받이) 고무재 손상 | 25.0 | | | 25.00 | m | 1 |
| 3 | 21하 | 바닥판 | 층분리 | | 2.0 | 0.3 | 0.60 | m <sup>2</sup> | 1 |
| 4 | 23하 | 바닥판 | 백태 | | 0.5 | 0.3 | 0.15 | m <sup>2</sup> | 1 |
| 5 | 23하 | 바닥판 | 백태 | | 0.3 | 0.3 | 0.09 | m <sup>2</sup> | 1 |
| 6 | 23하 | 바닥판 | 철근부식 | | 0.1 | 0.3 | 0.03 | m <sup>2</sup> | 1 |
| 7 | 23하 | 바닥판 | 균열(0.3mm 이상) | 0.3 | 0.5 | | 0.50 | m | 1 |
| 8 | 23하 | 바닥판 | 파손 | | 0.1 | 0.2 | 0.02 | m <sup>2</sup> | 1 |
| 9 | 25상 | 바닥판 | 균열(0.3mm 이상) | 0.3 | 0.5 | | 0.50 | m | 1 |
