상주영천고속도로 2024~2025년 시설물 안전점검 용역  
(2025년 상반기 정기안전점검)

# 외 관 조 사 망 도

신계교

2025.04

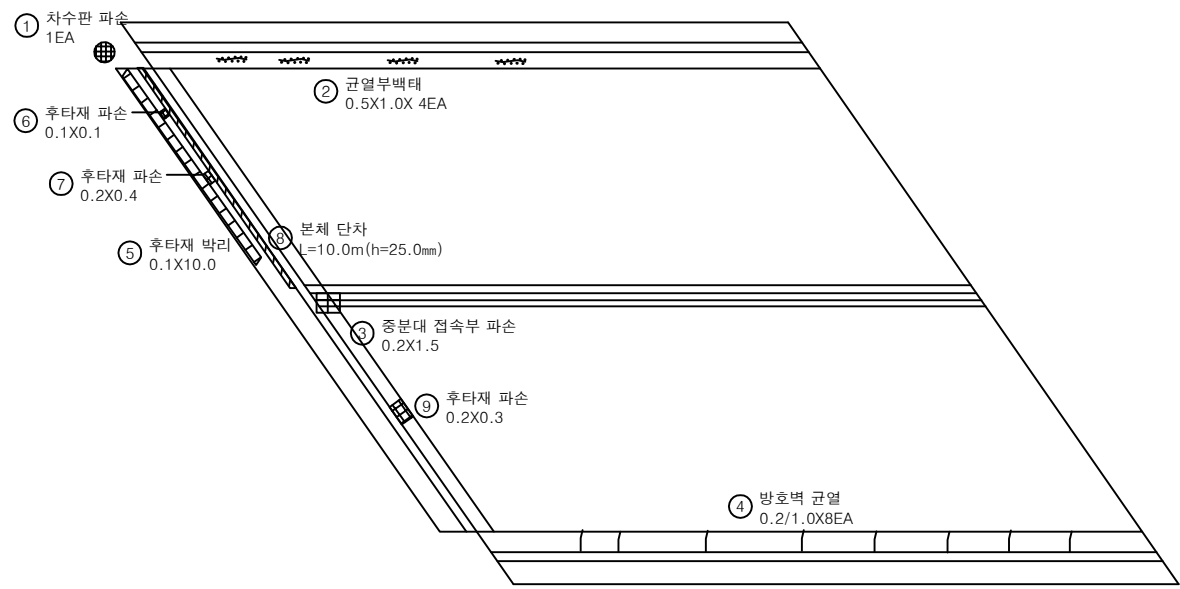
| 번호 | 구분 | 부재 | 손상내용 | 손상현황 | | | | | | 비고 |
|---|---|---|---|---|---|---|---|---|---|---|
| 1 | 19하 | 신축이음 | 차수판 파손 | | | | 1.00 | EA | 1 | 22상 보수 |
| 2 | 19하 | 방호벽 | 균열부백태 | | 0.5 | 1.0 | 2.00 | m <sup>2</sup> | 4 | |
| 3 | 19하 | 중분대 | 중분대 접속부 파손 | | 0.2 | 1.5 | 0.30 | m <sup>2</sup> | 1 | |
| 4 | 19하 | 방호벽 | 방호벽 균열 | 0.2 | 1.0 | | 8.00 | m | 8 | |
| 5 | 23하 | 신축이음 | 후타재 박리 | | 0.1 | 10.0 | 1.00 | m <sup>2</sup> | 1 | |
| 6 | 24하 | 신축이음 | 후타재 파손 | | 0.1 | 0.1 | 0.01 | m <sup>2</sup> | 1 | |
| 7 | 24하 | 신축이음 | 후타재 파손 | | 0.2 | 0.4 | 0.08 | m <sup>2</sup> | 1 | |
| 8 | 24하 | 신축이음 | 본체 단차 | | 10.0 | | 10.00 | m | 1 | h=25.0mm |
| 9 | 25상 | 신축이음 | 후타재 파손 | | 0.2 | 0.3 | 0.06 | m <sup>2</sup> | 1 | |

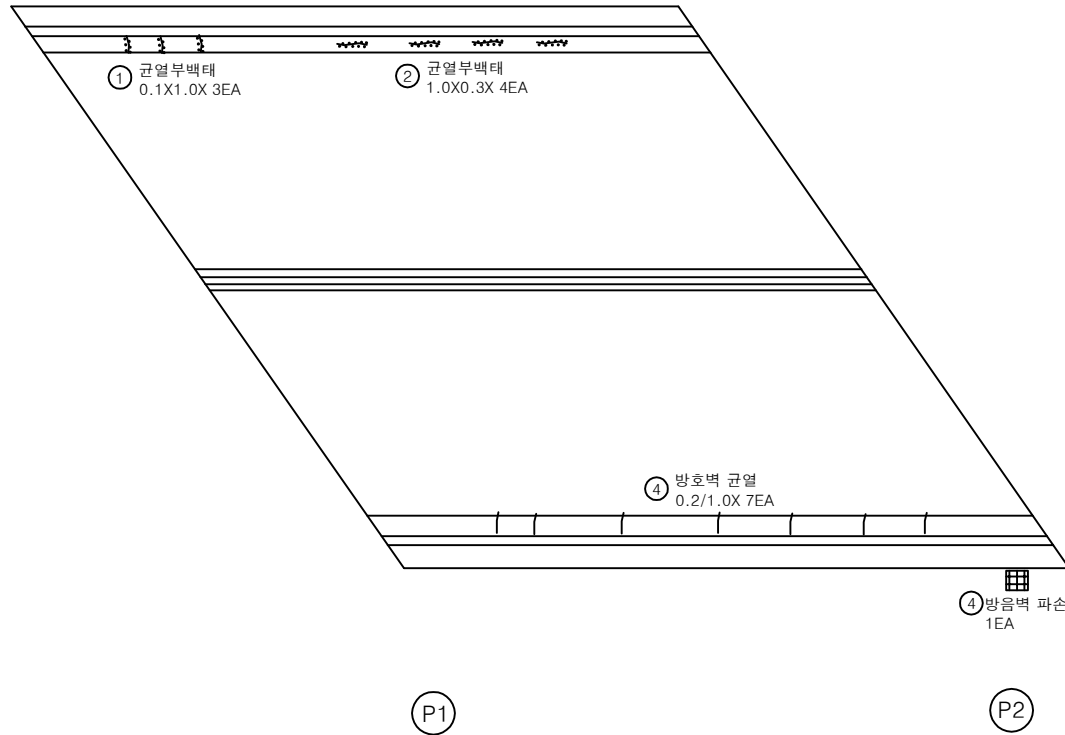
| 번호 | 구분 | 부재 | 손상내용 | 손상현황 | | | | | 비고 |
|---|---|---|---|---|---|---|---|---|---|
| 1 | 19하 | 방호벽 | 균열부백태 | | 0.1 | 1.0 | 0.30 | m <sup>2</sup> | 3 |
| 2 | 19하 | 방호벽 | 균열부백태 | | 1.0 | 0.3 | 1.20 | m <sup>2</sup> | 4 |
| 3 | 19하 | 방호벽 | 방호벽 균열 | 0.2 | 1.0 | | 7.00 | m | 7 |
| 4 | 25상 | 방호벽 | 방음벽 파손 | | | | 1.00 | EA | 1 |

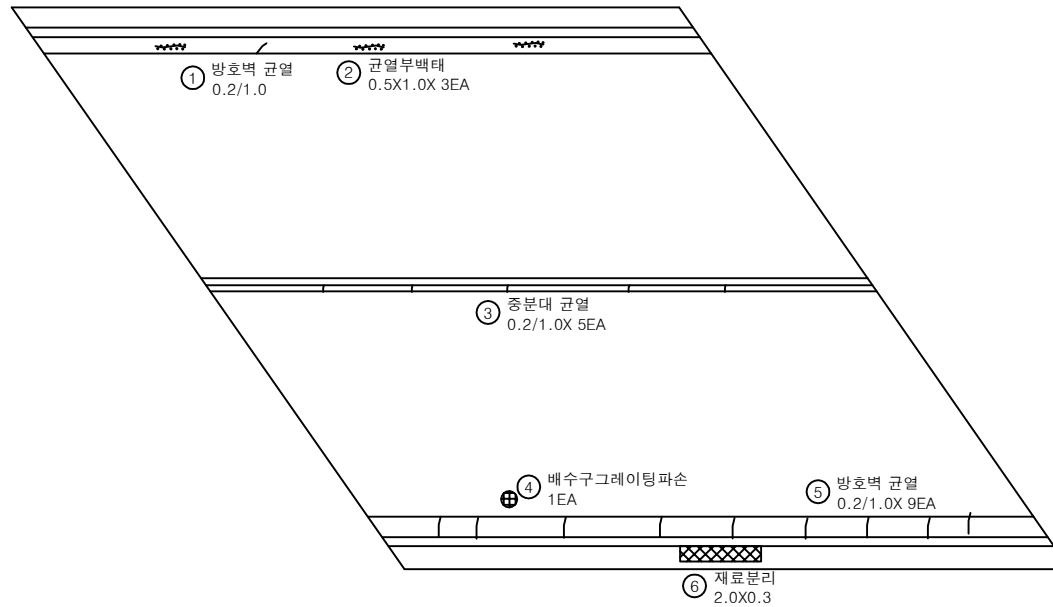
| 번호 | 구분 | 부재 | 손상내용 | 손상현황 | | | | | | 비고 |
|---|---|---|---|---|---|---|---|---|---|---|
| 1 | 19하 | 방호벽 | 방호벽 균열 | 0.2 | 1.0 | | 1.00 | m | 1 | |
| 2 | 19하 | 방호벽 | 균열부백태 | | 0.5 | 1.0 | 1.50 | m <sup>2</sup> | 3 | |
| 3 | 19하 | 중분대 | 중분대 균열 | 0.2 | 1.0 | | 5.00 | m | 5 | |
| 4 | 19하 | 배수시설 | 그레이팅 파손 | | | | 1.00 | EA | 1 | |
| 5 | 19하 | 방호벽 | 방호벽 균열 | 0.2 | 1.0 | | 9.00 | m | 9 | |
| 6 | 19하 | 방호벽 | 방호벽 재료분리 | | 2.0 | 0.3 | 0.60 | m <sup>2</sup> | 1 | |

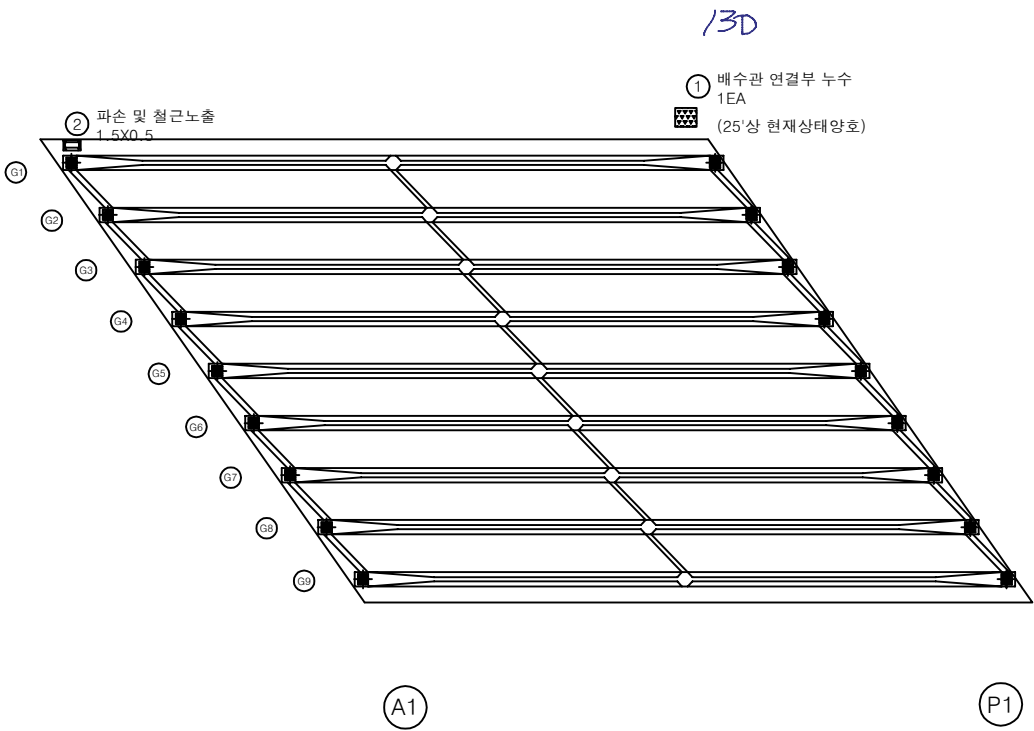
| 번호 | 구분 | 부재 | 손상내용 | 손상현황 | | | | | | 비 고 |
|---|---|---|---|---|---|---|---|---|---|---|
| 1 | 21하 | 배수시설 | 배수관 연결부 누수 | | | | 1.00 | EA | 1 | |
| 2 | 23하 | 바닥판 | 파손 및 철근노출 | | 1.5 | 0.5 | 0.75 | m² | 1 | 25'상 보수 |

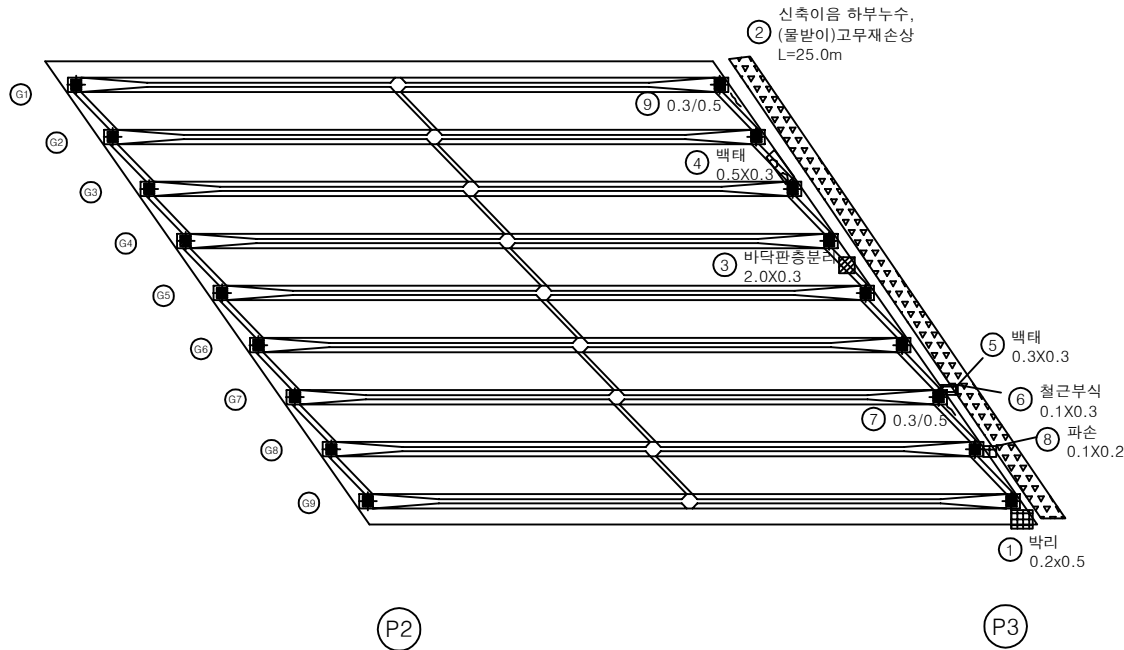
| 번호 | 구분 | 부재 | 손상내용 | 손상현황 | | | | | 비고 |
|---|---|---|---|---|---|---|---|---|---|
| 1 | 19하 | 바닥판 | 박리 | | 0.2 | 0.5 | 0.10 | m <sup>2</sup> | 1 |
| 2 | 21하 | 신축이음 | 신축이음 하부누수, (물받이) 고무재 손상 | 25.0 | | | 25.00 | m | 1 |
| 3 | 21하 | 바닥판 | 층분리 | | 2.0 | 0.3 | 0.60 | m <sup>2</sup> | 1 |
| 4 | 23하 | 바닥판 | 백태 | | 0.5 | 0.3 | 0.15 | m <sup>2</sup> | 1 |
| 5 | 23하 | 바닥판 | 백태 | | 0.3 | 0.3 | 0.09 | m <sup>2</sup> | 1 |
| 6 | 23하 | 바닥판 | 철근부식 | | 0.1 | 0.3 | 0.03 | m <sup>2</sup> | 1 |
| 7 | 23하 | 바닥판 | 균열(0.3mm 이상) | 0.3 | 0.5 | | 0.50 | m | 1 |
| 8 | 23하 | 바닥판 | 파손 | | 0.1 | 0.2 | 0.02 | m <sup>2</sup> | 1 |
| 9 | 25상 | 바닥판 | 균열(0.3mm 이상) | 0.3 | 0.5 | | 0.50 | m | 1 |

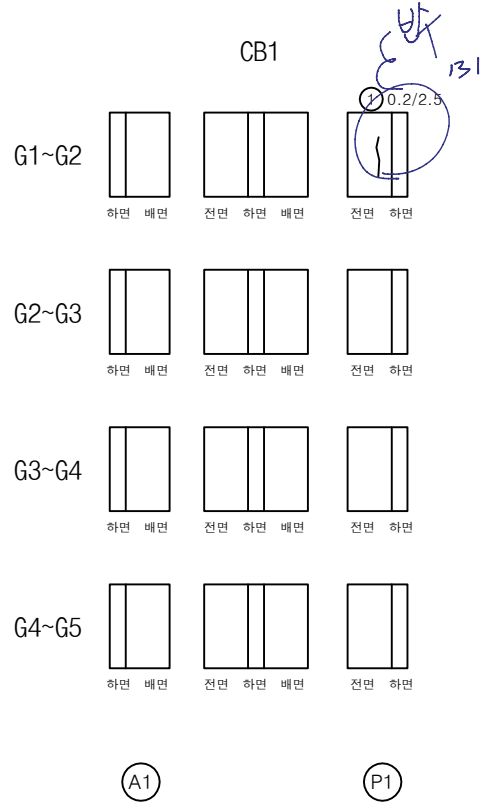
ID : 신계교 가로보 S1

| 번호 | 구분 | 부재 | 손상내용 | 손상현황 | | | | | | 비고 |
|---|---|---|---|---|---|---|---|---|---|---|
| 1 | 24상 | 가로보 | 균열(0.3mm미만) | 0.2 | 2.5 | | 2.50 | m | 1 | |
