상주영천고속도로 2024~2025년 시설물 안전점검 용역  
(2025년 상반기 정기안전점검)

# 외 관 조 사 망 도

신계교

2025.04

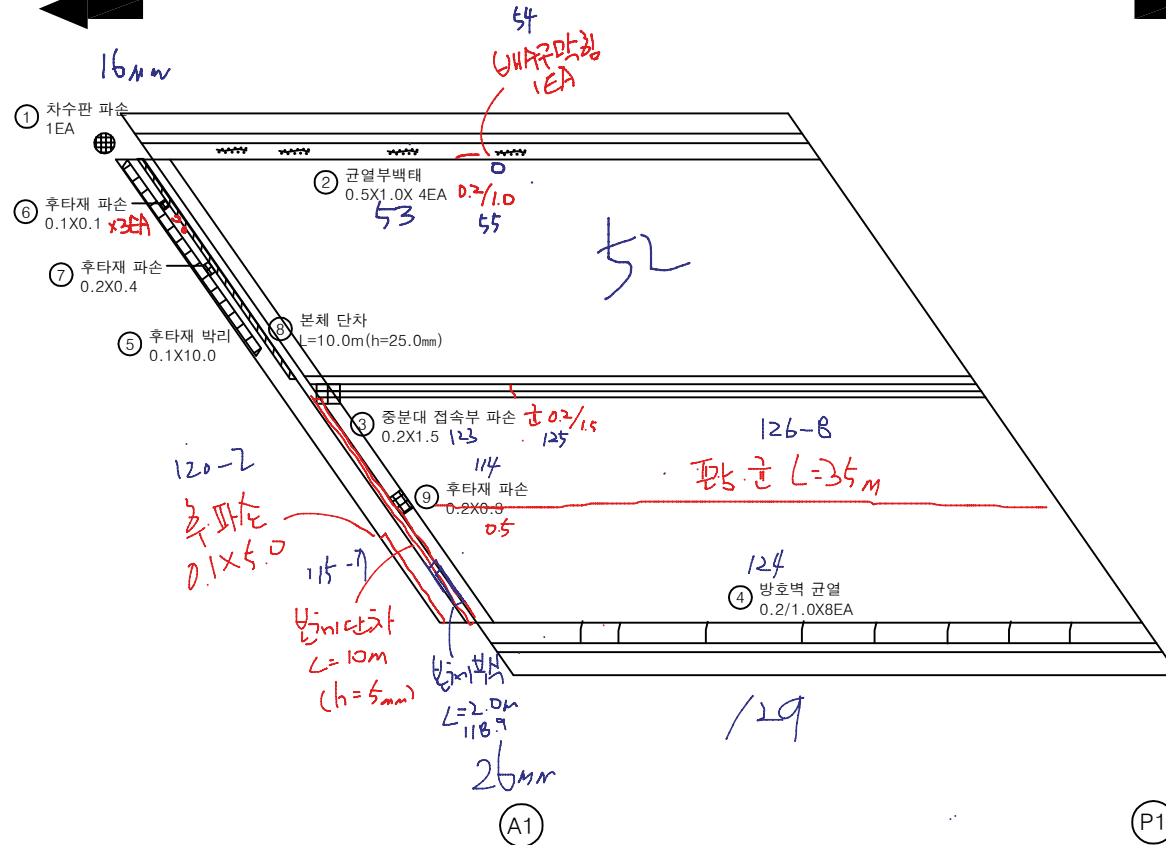
| 번호 | 구분 | 부재 | 손상내용 | 손상현황 | | | | | | 비고 |
|---|---|---|---|---|---|---|---|---|---|---|
| 1 | 19하 | 신축이음 | 차수판 파손 | | | | 1.00 | EA | 1 | 22'상 보수 |
| 2 | 19하 | 방호벽 | 균열부백태 | | 0.5 | 1.0 | 2.00 | m² | 4 | |
| 3 | 19하 | 중분대 | 중분대 접속부 파손 | | 0.2 | 1.5 | 0.30 | m² | 1 | |
| 4 | 19하 | 방호벽 | 방호벽 균열 | 0.2 | 1.0 | | 8.00 | m | 8 | |
| 5 | 23하 | 신축이음 | 후타재 박리 | | 0.1 | 10.0 | 1.00 | m² | 1 | |
| 6 | 24하 | 신축이음 | 후타재 파손 | | 0.1 | 0.1 | 0.01 | m² | 1 | |
| 7 | 24하 | 신축이음 | 후타재 파손 | | 0.2 | 0.4 | 0.08 | m² | 1 | |
| 8 | 24하 | 신축이음 | 본체 단차 | | 10.0 | | 10.00 | m | 1 | h=25.0mm |
| 9 | 25상 | 신축이음 | 후타재 파손 | | 0.2 | 0.3 | 0.06 | m² | 1 | |

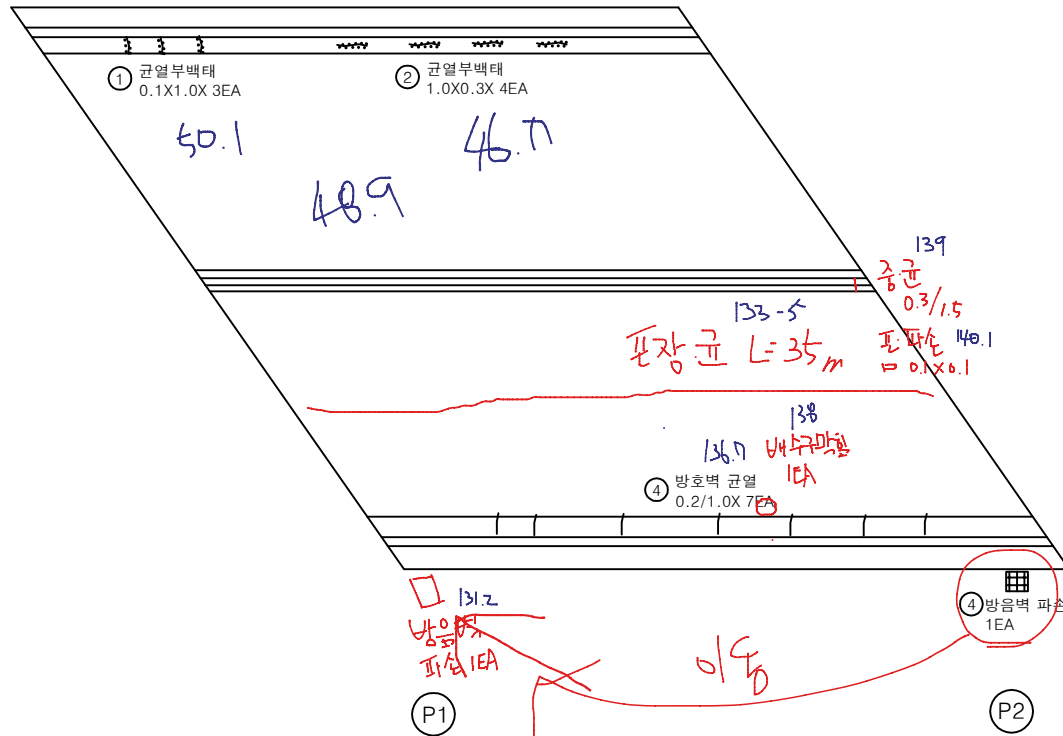
| 번호 | 구분 | 부재 | 손상내용 | 손상현황 | | | | | 비고 |
|---|---|---|---|---|---|---|---|---|---|
| 1 | 19하 | 방호벽 | 균열부백태 | | 0.1 | 1.0 | 0.30 | m <sup>2</sup> | 3 |
| 2 | 19하 | 방호벽 | 균열부백태 | | 1.0 | 0.3 | 1.20 | m <sup>2</sup> | 4 |
| 3 | 19하 | 방호벽 | 방호벽 균열 | 0.2 | 1.0 | | 7.00 | m | 7 |
| 4 | 25상 | 방호벽 | 방음벽 파손 | | | | 1.00 | EA | 1 |

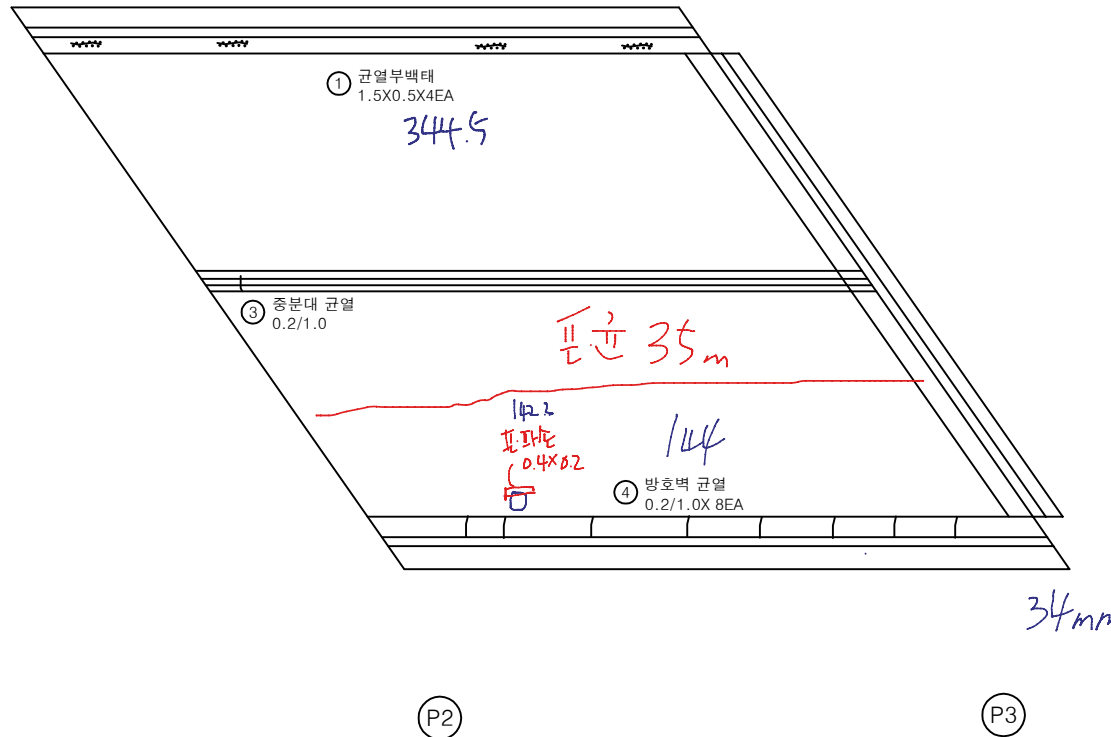
| 번호 | 구분 | 부재 | 손상내용 | 손상현황 | | | | | 비고 |
|---|---|---|---|---|---|---|---|---|---|
| 1 | 19하 | 방호벽 | 균열부백태 | | 1.5 | 0.5 | 3.00 | m | 4 |
| 3 | 19하 | 중분대 | 중분대 균열 | 0.2 | 1.0 | | 1.00 | m | 1 |
| 4 | 19하 | 방호벽 | 방호벽 균열 | 0.2 | 1.0 | | 8.00 | m | 8 |

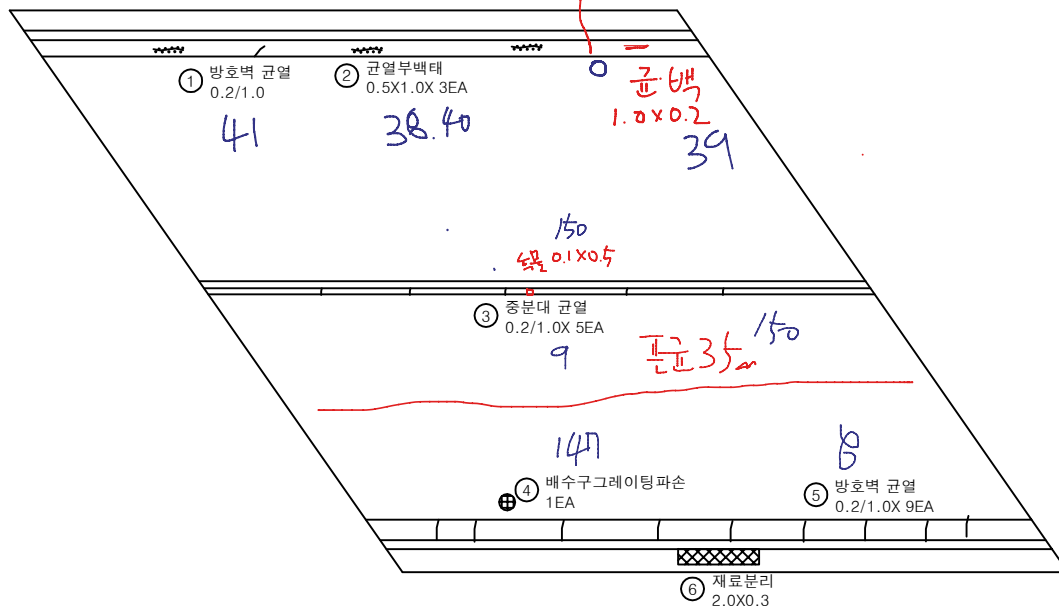
| 번호 | 구분 | 부재 | 손상내용 | 손상현황 | | | | | | 비고 |
|---|---|---|---|---|---|---|---|---|---|---|
| 1 | 19하 | 방호벽 | 방호벽 균열 | 0.2 | 1.0 | | 1.00 | m | 1 | |
| 2 | 19하 | 방호벽 | 균열부백태 | | 0.5 | 1.0 | 1.50 | m <sup>2</sup> | 3 | |
| 3 | 19하 | 중분대 | 중분대 균열 | 0.2 | 1.0 | | 5.00 | m | 5 | |
| 4 | 19하 | 배수시설 | 그레이팅 파손 | | | | 1.00 | EA | 1 | |
| 5 | 19하 | 방호벽 | 방호벽 균열 | 0.2 | 1.0 | | 9.00 | m | 9 | |
| 6 | 19하 | 방호벽 | 방호벽 재료분리 | | 2.0 | 0.3 | 0.60 | m <sup>2</sup> | 1 | |

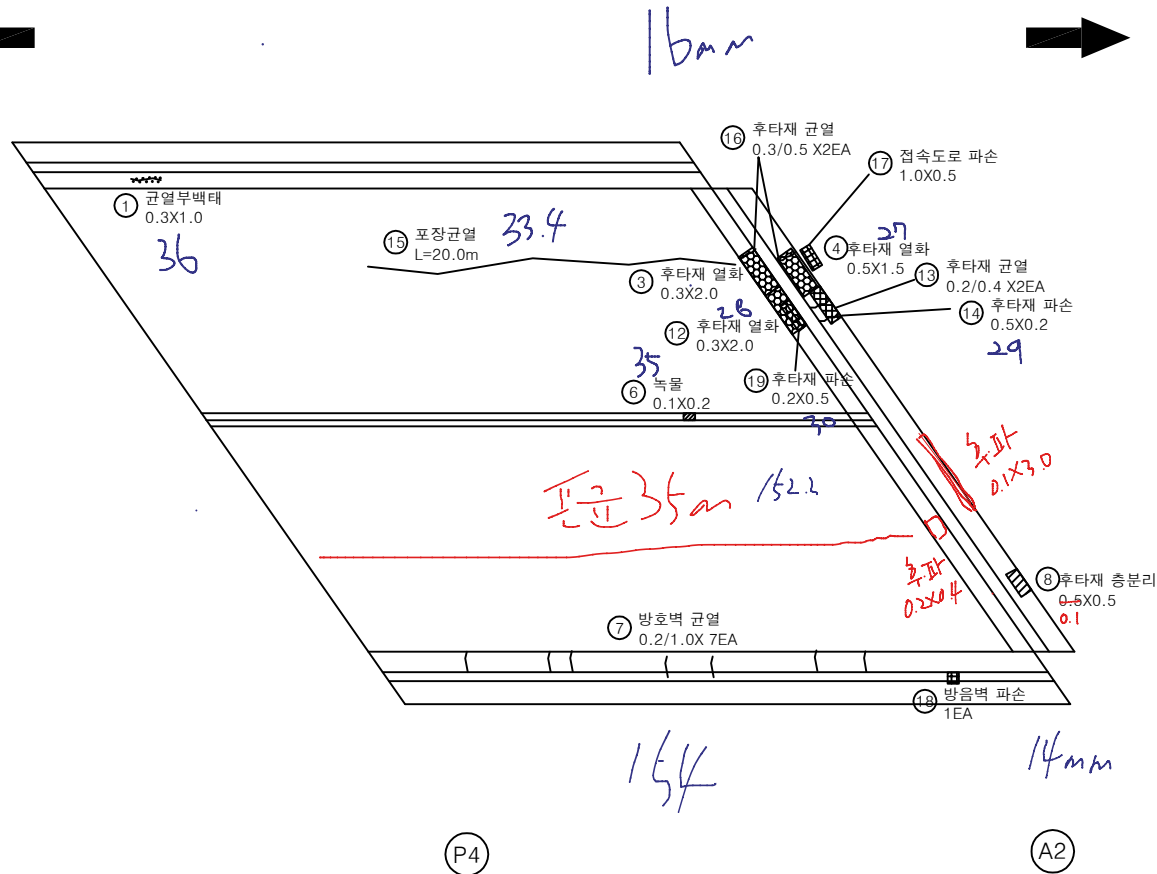
| 번호 | 구분 | 부재 | 손상내용 | 손상현황 | | | | | 비 고 |
|---|---|---|---|---|---|---|---|---|---|
| 1 | 19하 | 방호벽 | 균열부백태 | | 0.3 | 1.0 | 0.30 | m <sup>2</sup> | 1 |
| 3 | 19하 | 신축이음 | 후타재 열화 | | 0.3 | 2.0 | 0.60 | m <sup>2</sup> | 1 |
| 4 | 19하 | 신축이음 | 후타재 열화 | | 0.5 | 1.5 | 0.75 | m <sup>2</sup> | 1 |
| 6 | 19하 | 중분대 | 녹물 | | 0.1 | 0.2 | 0.02 | m <sup>2</sup> | 1 |
| 7 | 19하 | 방호벽 | 방호벽 균열 | 0.2 | 1.0 | | 7.00 | m | 7 |
| 8 | 19하 | 신축이음 | 후타재 층분리 | | 0.5 | 0.5 | 0.25 | m <sup>2</sup> | 1 22상 보수 |
| 12 | 21하 | 신축이음 | 후타재 열화 | | 0.3 | 2.0 | 0.60 | m <sup>2</sup> | 1 |
| 13 | 21하 | 신축이음 | 후타재 균열 | | 0.2 | 0.4 | 0.80 | m | 2 |
| 14 | 22상 | 신축이음 | 후타재 파손 | | 0.5 | 0.2 | 0.10 | m <sup>2</sup> | 1 |
| 15 | 23하 | 교면포장 | 포장 균열 | | 20.0 | | 20.00 | m | 1 |
| 16 | 23하 | 신축이음 | 후타재 균열 | 0.3 | 0.5 | | 1.00 | m | 2 |
| 17 | 23하 | 교면포장 | 접속도로 파손 | | 1.0 | 0.5 | 0.50 | m <sup>2</sup> | 1 |
| 18 | 23하 | 방호벽 | 방음벽 파손 | | | | 1.00 | EA | 1 |
| 19 | 24하 | 신축이음 | 후타재 파손 | | 0.2 | 0.5 | 0.10 | m <sup>2</sup> | 1 |

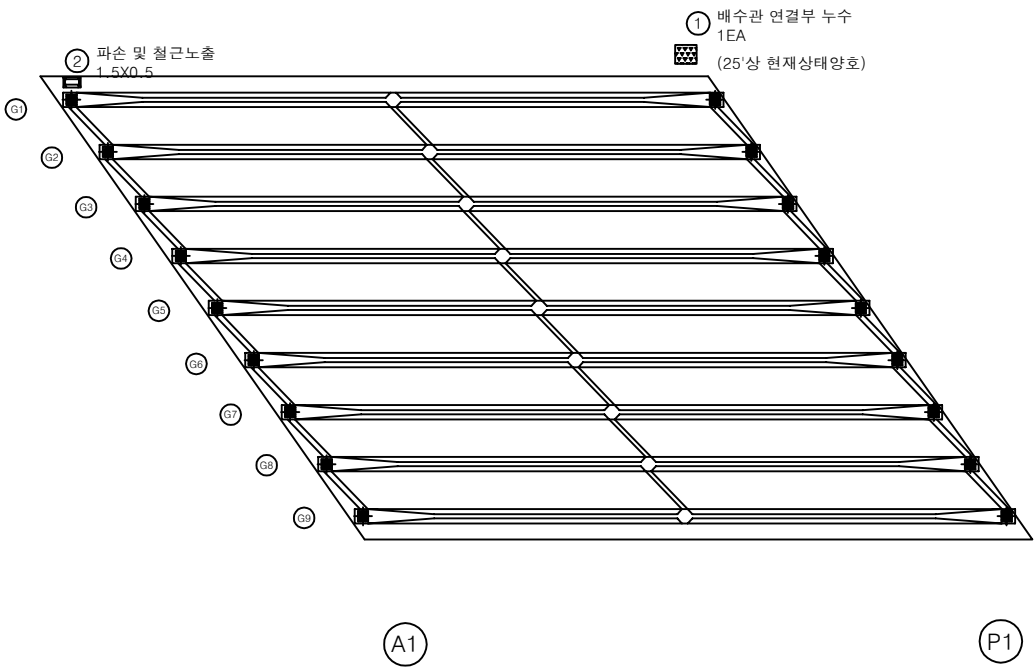
| 번호 | 구분 | 부재 | 손상내용 | 손상현황 | | | | | | 비 고 |
|---|---|---|---|---|---|---|---|---|---|---|
| 1 | 21하 | 배수시설 | 배수관 연결부 누수 | | | | 1.00 | EA | 1 | |
| 2 | 23하 | 바닥판 | 파손 및 철근노출 | | 1.5 | 0.5 | 0.75 | m² | 1 | 25'상 보수 |

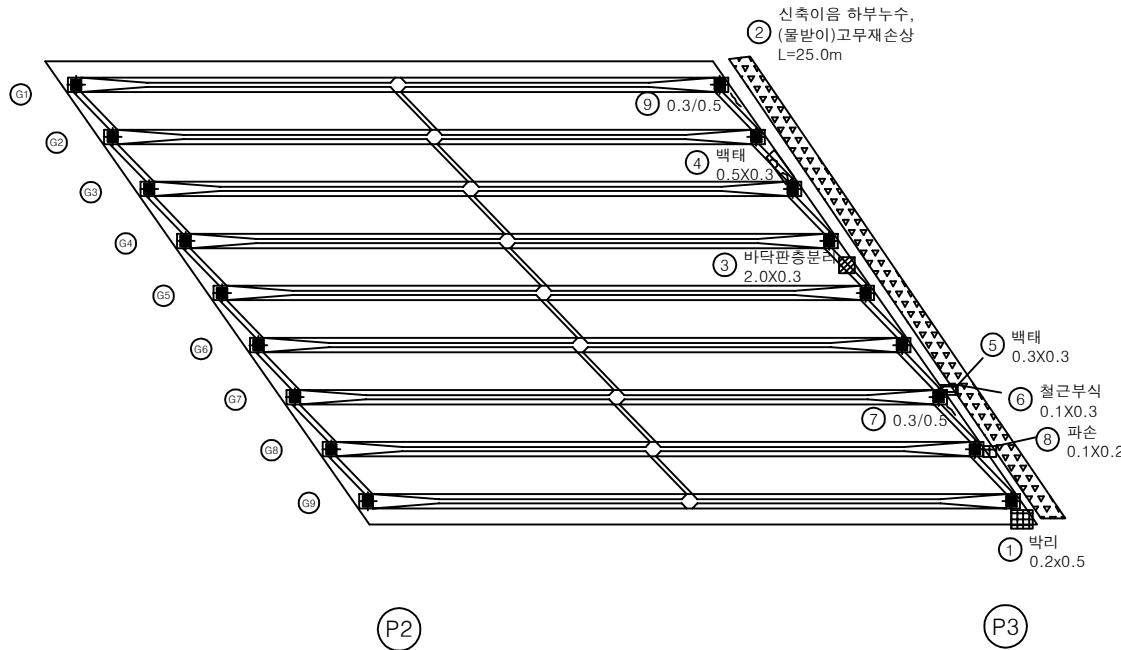
| 번호 | 구분 | 부재 | 손상내용 | 손상현황 | | | | | 비고 |
|---|---|---|---|---|---|---|---|---|---|
| 1 | 19하 | 바닥판 | 박리 | | 0.2 | 0.5 | 0.10 | m <sup>2</sup> | 1 |
| 2 | 21하 | 신축이음 | 신축이음 하부누수, (물받이) 고무재 손상 | 25.0 | | | 25.00 | m | 1 |
| 3 | 21하 | 바닥판 | 층분리 | | 2.0 | 0.3 | 0.60 | m <sup>2</sup> | 1 |
| 4 | 23하 | 바닥판 | 백태 | | 0.5 | 0.3 | 0.15 | m <sup>2</sup> | 1 |
| 5 | 23하 | 바닥판 | 백태 | | 0.3 | 0.3 | 0.09 | m <sup>2</sup> | 1 |
| 6 | 23하 | 바닥판 | 철근부식 | | 0.1 | 0.3 | 0.03 | m <sup>2</sup> | 1 |
| 7 | 23하 | 바닥판 | 균열(0.3mm 이상) | 0.3 | 0.5 | | 0.50 | m | 1 |
| 8 | 23하 | 바닥판 | 파손 | | 0.1 | 0.2 | 0.02 | m <sup>2</sup> | 1 |
| 9 | 25상 | 바닥판 | 균열(0.3mm 이상) | 0.3 | 0.5 | | 0.50 | m | 1 |

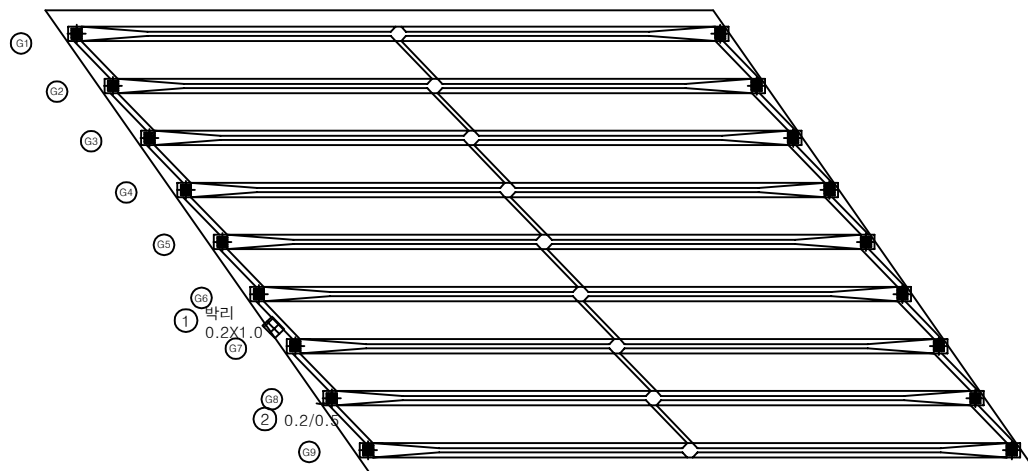
| 번호 | 구분 | 부재 | 손상내용 | 손상현황 | | | | | | 비고 |
|---|---|---|---|---|---|---|---|---|---|---|
| 2 | 23하 | 바닥판 | 균열(0.3mm미만) | 0.2 | 0.5 | | 0.50 | m | 1 | |

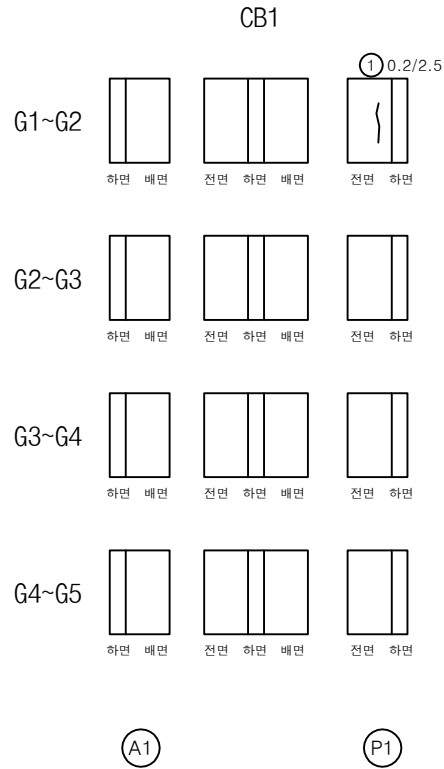
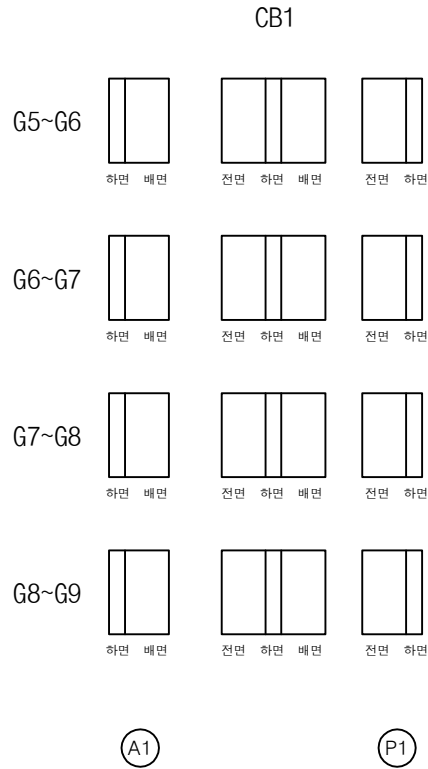
| 번호 | 구분 | 부재 | 손상내용 | 손상현황 | | | | | | 비고 |
|---|---|---|---|---|---|---|---|---|---|---|
| 1 | 24상 | 가로보 | 균열(0.3mm미만) | 0.2 | 2.5 | | 2.50 | m | 1 | |

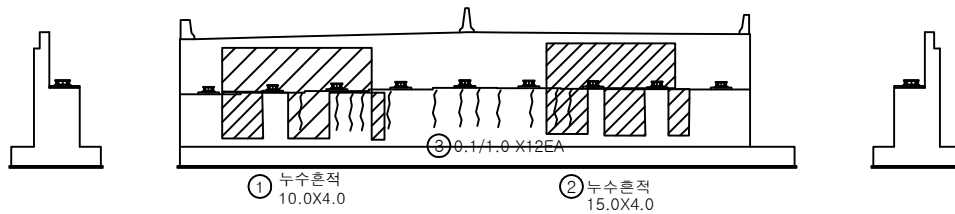
| 번호 | 구분 | 부재 | 손상내용 | 손상현황 | | | | | | 비 고 |
|---|---|---|---|---|---|---|---|---|---|---|
| 1 | 19하 | 교대 | 누수흔적 | | 10.0 | 4.0 | 40.00 | m <sup>2</sup> | 1 | |
| 2 | 21하 | 교대 | 누수흔적 | | 15.0 | 4.0 | 60.00 | m <sup>2</sup> | 1 | |
| 3 | 21하 | 교대 | 균열(0.3mm미만) | 0.1 | 1.0 | | 12.00 | m | 12 | 25'상 보수 |

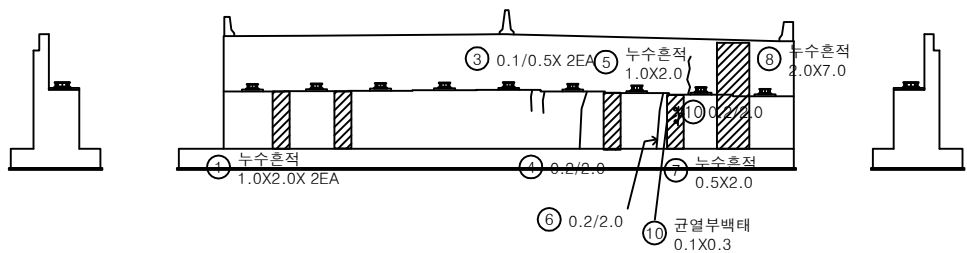
| 번호 | 구분 | 부재 | 손상내용 | 손상현황 | | | | | | 비 고 |
|---|---|---|---|---|---|---|---|---|---|---|
| 1 | 19하 | 교대 | 누수흔적 | | 1.0 | 2.0 | 4.00 | m <sup>2</sup> | 2 | |
| 3 | 19하 | 교대 | 균열(0.3mm미만) | 0.1 | 0.5 | | 1.00 | m | 2 | 25'상 보수 |
| 4 | 19하 | 교대 | 균열(0.3mm미만) | 0.2 | 2.0 | | 2.00 | m | 1 | 25'상 보수 |
| 5 | 19하 | 교대 | 누수흔적 | | 1.0 | 2.0 | 2.00 | m <sup>2</sup> | 1 | |
| 6 | 19하 | 교대 | 균열(0.3mm미만) | 0.2 | 2.0 | | 2.00 | m | 1 | |
| 7 | 19하 | 교대 | 누수흔적 | | 0.5 | 2.0 | 1.00 | m <sup>2</sup> | 1 | |
| 8 | 19하 | 교대 | 누수흔적 | | 2.0 | 7.0 | 14.00 | m <sup>2</sup> | 1 | |
| 9 | 21하 | 교대 | 균열(0.3mm미만) | 0.2 | 2.0 | | 2.00 | m | 1 | |
| 10 | 23하 | 교대 | 균열부백태 | 0.1 | 0.3 | 0.03 | m <sup>2</sup> | | 1 | |

⑪ 받침콘크리트 층분리  
0.1X0.4

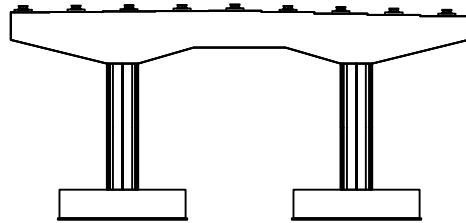
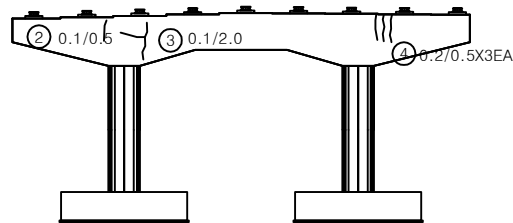
| 번호 | 구분 | 부재 | 손상내용 | 손상현황 | | | | | | 비 고 |
|---|---|---|---|---|---|---|---|---|---|---|
| 2 | 19하 | 교각 | 균열(0.3mm미만) | 0.1 | 0.5 | | 0.50 | m | 1 | |
| 3 | 19하 | 교각 | 균열(0.3mm미만) | 0.1 | 2.0 | | 2.00 | m | 1 | |
| 4 | 19하 | 교각 | 균열(0.3mm미만) | 0.2 | 0.5 | | 1.50 | m | 3 | |

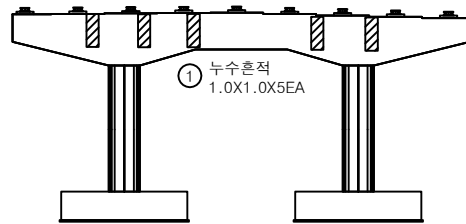
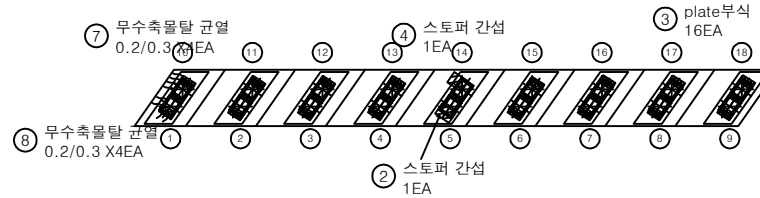
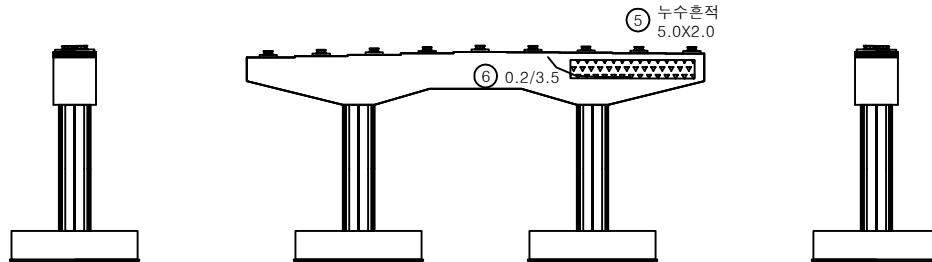
| 번호 | 구분 | 부재 | 손상내용 | 손상현황 | | | | | 비 고 |
|---|---|---|---|---|---|---|---|---|---|
| 1 | 19하 | 교각 | 누수흔적 | | 1.0 | 1.0 | 5.00 | m <sup>2</sup> | 5 |
| 3 | 19하 | 교량받침 | plate 부식 | | | | 16.00 | EA | 16 |
| 5 | 21하 | 교각 | 누수흔적 | | 5.0 | 2.0 | 10.00 | m <sup>2</sup> | 1 |
| 6 | 21하 | 교각 | 균열(0.3mm미만) | 0.2 | 3.5 | | 3.50 | m | 1 25'양 보수 |
| 7 | 23하 | 교량받침 | 무수축물탈 균열 | 0.2 | 0.3 | | 1.20 | m | 4 |
| 8 | 23하 | 교량받침 | 무수축물탈 균열 | 0.2 | 0.3 | | 1.20 | m | 4 |

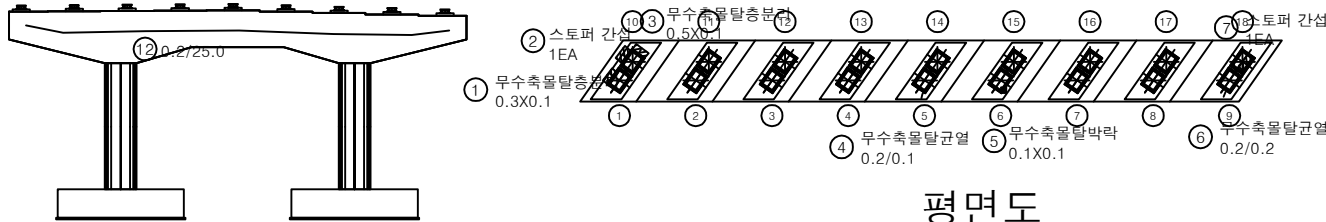
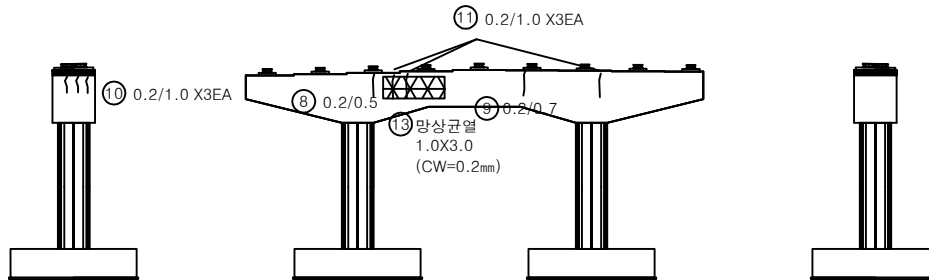
| 번호 | 구분 | 부재 | 손상내용 | 손상현황 | | | | | | 비 고 |
|---|---|---|---|---|---|---|---|---|---|---|
| 4 | 19하 | 교량받침 | 무수축물탈균열 | 0.2 | | | 0.10 | m | 1 | |
| 6 | 19하 | 교량받침 | 무수축물탈 균열 | 0.2 | 0.2 | | 0.20 | m | 1 | |
| 8 | 19하 | 교각 | 균열(0.3mm미만) | 0.2 | 0.5 | | 0.50 | m | 1 | 25상 보수 |
| 9 | 19하 | 교각 | 균열(0.3mm미만) | 0.2 | 0.7 | | 0.70 | m | 1 | 21하 보수 |
| 10 | 21하 | 교각 | 균열(0.3mm미만) | 0.2 | 1.0 | | 3.00 | m | 3 | |
| 11 | 21하 | 교각 | 균열(0.3mm미만) | 0.2 | 1.0 | | 3.00 | m | 3 | |
| 12 | 23하 | 교각 | 균열(0.3mm미만) | 0.2 | 25.0 | | 25.00 | m | 1 | |
| 13 | 23하 | 교각 | 망상균열 | 0.2 | 1.0 | 3.0 | 3.00 | m | 1 | 25상 보수 |
