상주영천고속도로 2024~2025년 시설물 안전점검 용역  
(2025년 상반기 정기안전점검)

# 외 관 조 사 망 도

산호교

2025.04

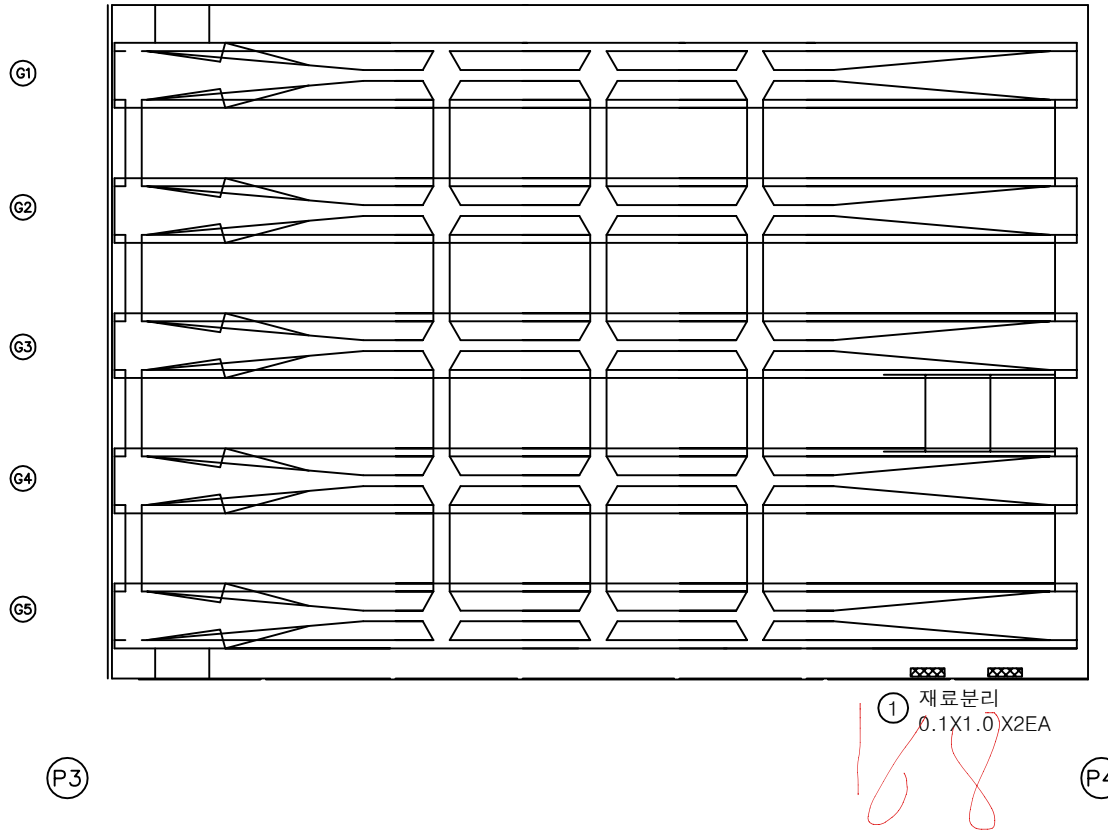
| 번호 | 구분 | 부재 | 손상내용 | 손상현황 | | | | | | 비고 |
|---|---|---|---|---|---|---|---|---|---|---|
| 1 | 23하 | 바닥판 | 재료분리 | | 0.1 | 1.0 | 0.20 | m <sup>2</sup> | 2 | |

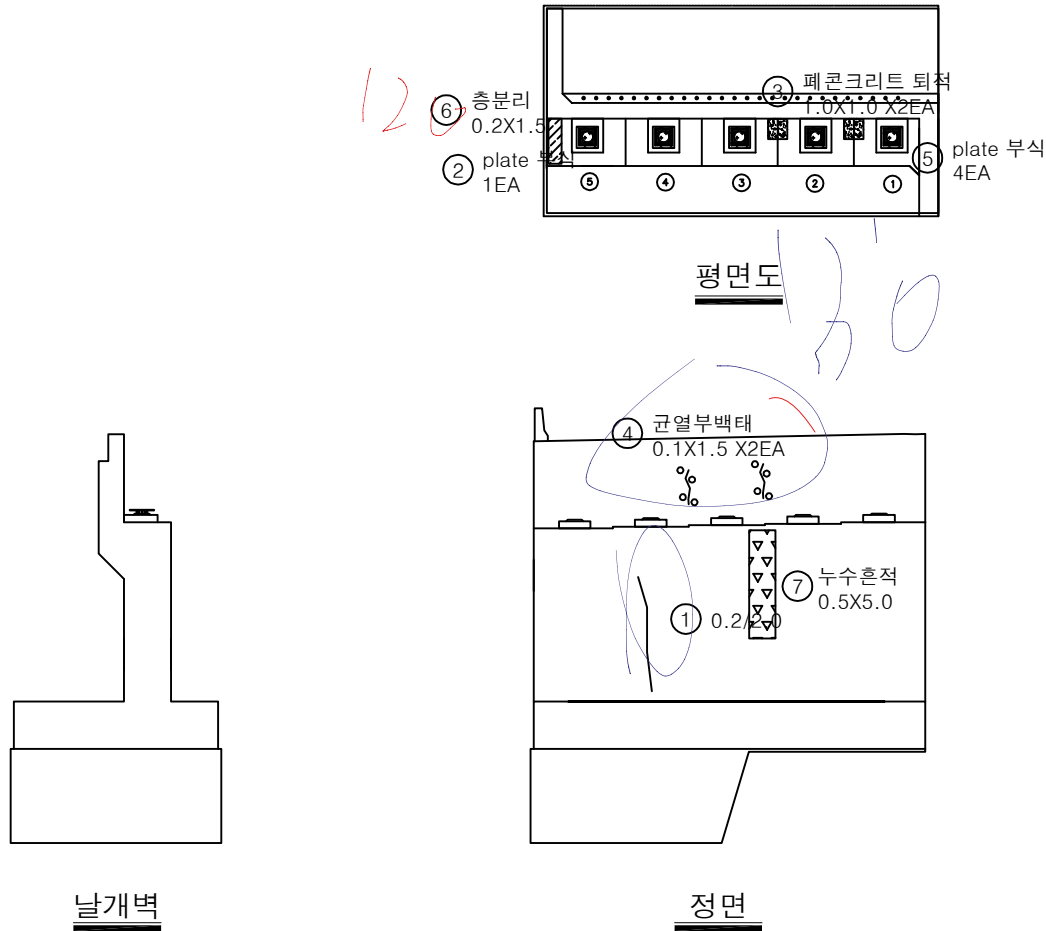
| 번호 | 구분 | 부재 | 손상내용 | 손상현황 | | | | | | 비고 |
|---|---|---|---|---|---|---|---|---|---|---|
| 1 | 19하 | 교대 | 균열(0.3mm미만) | 0.2 | 2.0 | | 2.00 | m | 1 | 22'상 보수 |
| 2 | 21하 | 교량받침 | plate 부식 | | | | 1.00 | EA | 1 | |
| 4 | 21하 | 교대 | 균열부백태 | | 0.1 | 1.5 | 0.30 | m <sup>2</sup> | 2 | 22'상 보수 |
| 5 | 23하 | 교량받침 | plate 부식 | | | | 4.00 | EA | 4 | |
| 7 | 24상 | 교대 | 누수흔적 | | 0.5 | 5.0 | 2.50 | m <sup>2</sup> | 1 | |

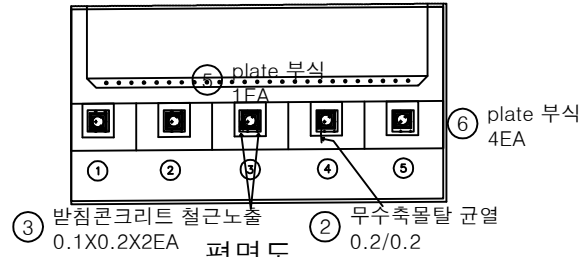
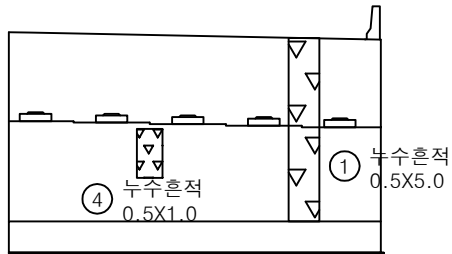
| 번호 | 구분 | 부재 | 손상내용 | 손상현황 | | | | | | 비 고 |
|---|---|---|---|---|---|---|---|---|---|---|
| 1 | 19하 | 교대 | 누수흔적 | | 0.5 | 5.0 | 2.50 | m <sup>2</sup> | 1 | 23하 보수 |
| 2 | 19하 | 교량받침 | 무수축물달 균열 | 0.2 | 0.2 | | 0.20 | m | 1 | 22상 보수 |
| 4 | 21하 | 교대 | 누수흔적 | | 0.5 | 1.0 | 0.50 | m <sup>2</sup> | 1 | |
| 5 | 23하 | 교량받침 | plate 부식 | | | | 1.00 | EA | 1 | |
| 6 | 25상 | 교량받침 | plate 부식 | | | | 4.00 | EA | 4 | |

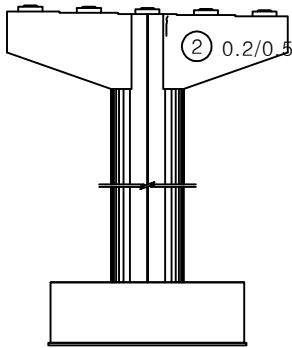
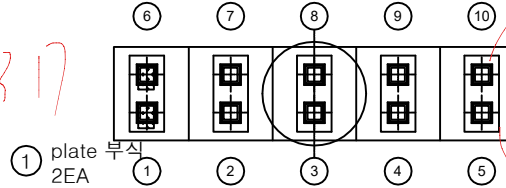
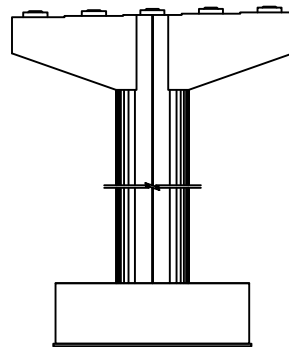
| 번호 | 구분 | 부재 | 손상내용 | 손상현황 | | | | | | 비고 |
|---|---|---|---|---|---|---|---|---|---|---|
| 1 | 19하 | 교량받침 | plate 부식 | | | | 2.00 | EA | 2 | |
| 2 | 21하 | 교각 | 균열(0.3mm미만) | 0.2 | 0.5 | | 0.50 | m | 1 | 22상 보수 |

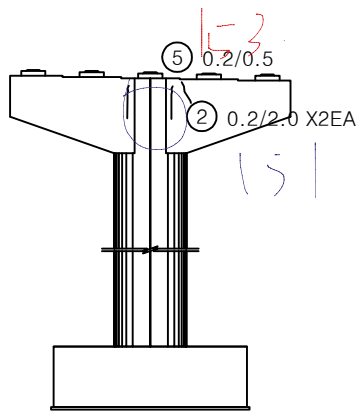
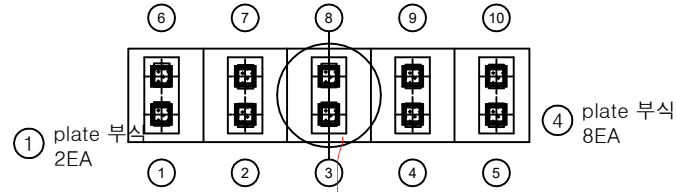
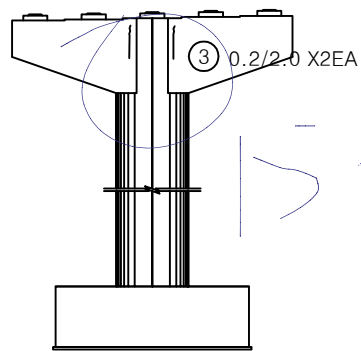
| 번호 | 구분 | 부재 | 손상내용 | 손상현황 | | | | | | 비고 |
|---|---|---|---|---|---|---|---|---|---|---|
| 1 | 19하 | 교량받침 | plate 부식 | | | | 2.00 | EA | 2 | |
| 2 | 21하 | 교각 | 균열(0.3mm미만) | 0.2 | 2.0 | | 4.00 | m | 2 | 22상 보수 |
| 3 | 21하 | 교각 | 균열(0.3mm미만) | 0.2 | 2.0 | | 4.00 | m | 2 | 22상 보수 |
| 4 | 21하 | 교량받침 | plate 부식 | | | | 8.00 | EA | 8 | |
| 5 | 23하 | 교각 | 균열(0.3mm미만) | 0.2 | 0.5 | | 0.50 | m | 1 | |

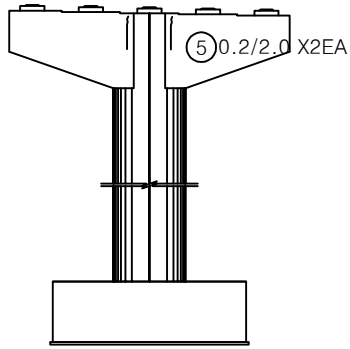
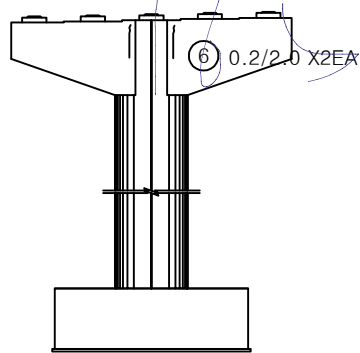
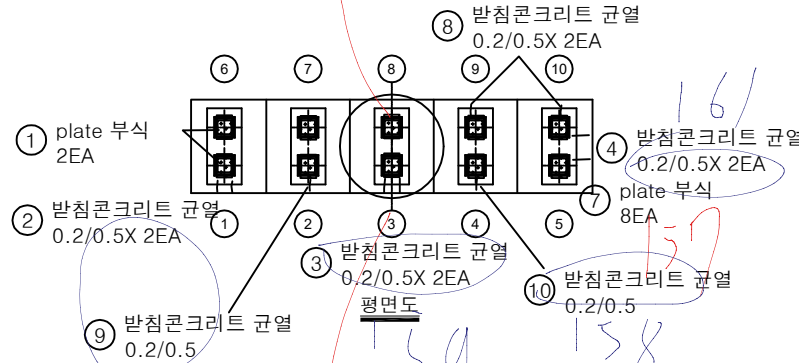
| 번호 | 구분 | 부재 | 손상내용 | 손상현황 | | | | | | 비고 |
|---|---|---|---|---|---|---|---|---|---|---|
| 1 | 19하 | 교량받침 | plate 부식 | | | | 2.00 | EA | 2 | |
| 2 | 19하 | 교량받침 | 반침콘크리트 균열 | 0.2 | 0.5 | | 1.00 | m | 2 | 23하 보수 |
| 3 | 19하 | 교량받침 | 반침콘크리트 균열 | 0.2 | 0.5 | | 1.00 | m | 2 | 23하 보수 |
| 4 | 19하 | 교량받침 | 반침콘크리트 균열 | 0.2 | 0.5 | | 1.00 | m | 2 | 23하 보수 |
| 5 | 21하 | 교각 | 균열(0.3mm미만) | 0.2 | 2.0 | | 4.00 | m | 2 | 22상 보수 |
| 6 | 21하 | 교각 | 균열(0.3mm미만) | 0.2 | 2.0 | | 4.00 | m | 2 | 22상 보수 |
| 7 | 21하 | 교량받침 | plate 부식 | | | | 8.00 | EA | 8 | |
| 8 | 21하 | 교량받침 | 반침콘크리트 균열 | 0.2 | 0.5 | | 1.00 | m | 2 | 23하 보수 |
| 9 | 21하 | 교량받침 | 반침콘크리트 균열 | 0.2 | 0.5 | | 0.50 | m | 1 | 23하 보수 |
| 10 | 21하 | 교량받침 | 반침콘크리트 균열 | 0.2 | 0.5 | | 0.50 | m | 1 | 23하 보수 |

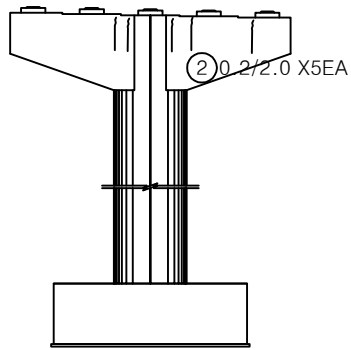
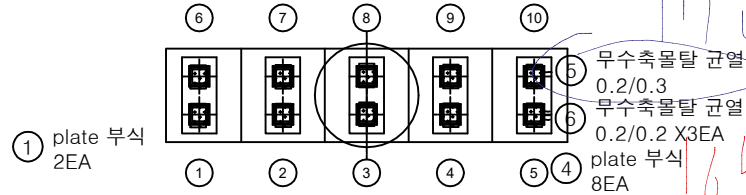
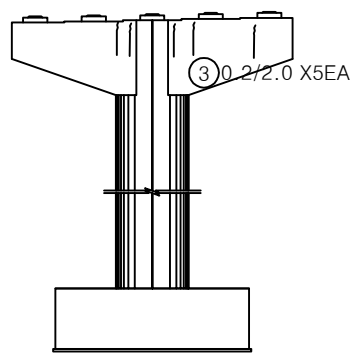
| 번호 | 구분 | 부재 | 손상내용 | 손상현황 | | | | | | 비 고 |
|---|---|---|---|---|---|---|---|---|---|---|
| 1 | 19하 | 교량받침 | plate 부식 | | | | 2.00 | EA | 2 | |
| 2 | 21하 | 교각 | 균열(0.3mm미만) | 0.2 | 2.0 | | 10.00 | m | 5 | 22상 보수 |
| 3 | 21하 | 교각 | 균열(0.3mm미만) | 0.2 | 2.0 | | 10.00 | m | 5 | 22상 보수 |
| 4 | 21하 | 교량받침 | plate 부식 | | | | 8.00 | EA | 8 | |
| 5 | 21하 | 교량받침 | 무수축물탈 균열 | 0.2 | 0.3 | | 0.30 | m | 1 | 23하 보수 |
| 6 | 23하 | 교량받침 | 무수축물탈 균열 | 0.2 | 0.2 | | 0.60 | m | 3 | |

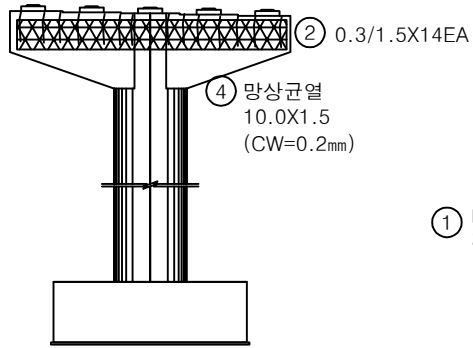
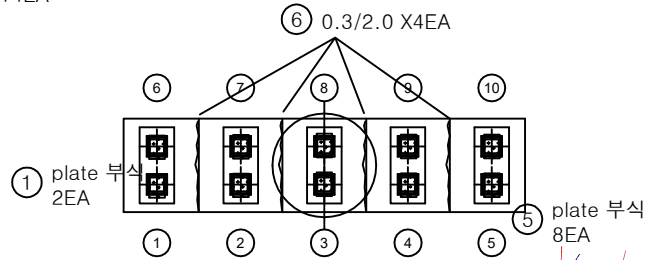
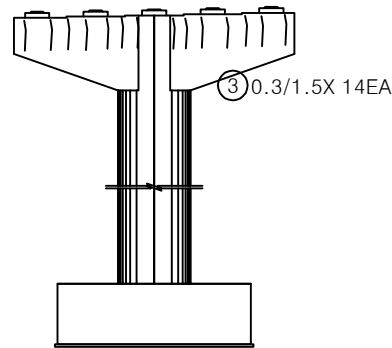
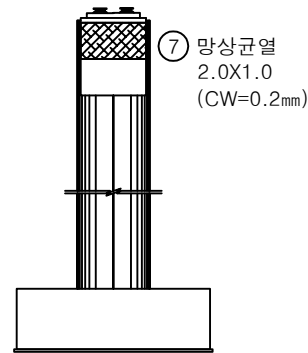
| 번호 | 구분 | 부재 | 손상내용 | 손상현황 | | | | | | 비고 |
|---|---|---|---|---|---|---|---|---|---|---|
| 1 | 19하 | 교량받침 | plate 부식 | | | | 2.00 | EA | 2 | |
| 2 | 19하 | 교각 | 균열(0.3mm이상) | 0.3 | 1.5 | | 21.00 | m | 14 | 21'하 보수 |
| 3 | 19하 | 교각 | 균열(0.3mm이상) | 0.3 | 1.5 | | 21.00 | m | 14 | 21'하 보수 |
| 4 | 21하 | 교각 | 망상균열 | 0.2 | 10.0 | 1.5 | 15.00 | m <sup>2</sup> | 1 | 22'상 보수 |
| 5 | 21하 | 교량받침 | plate 부식 | | | | 8.00 | EA | 8 | |
| 6 | 21하 | 교각 | 균열(0.3mm이상) | 0.3 | 2.0 | | 8.00 | m | 4 | 21'하 보수 |
| 7 | 23하 | 교각 | 망상균열 | 0.2 | 2.0 | 1.0 | 2.00 | m <sup>2</sup> | 1 | |

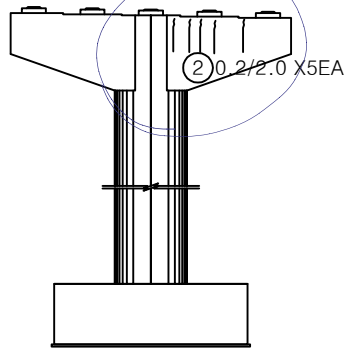
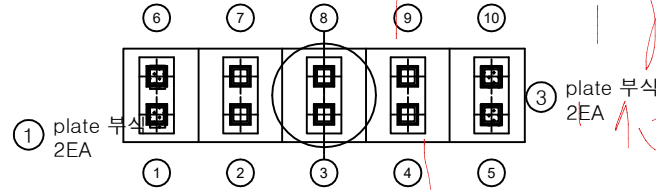
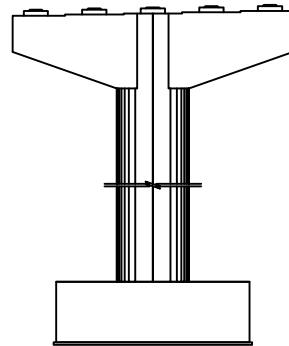
| 번호 | 구분 | 부재 | 손상내용 | 손상현황 | | | | | | 비고 |
|---|---|---|---|---|---|---|---|---|---|---|
| 1 | 19하 | 교량받침 | plate 부식 | | | | 2.00 | EA | 2 | |
| 2 | 21하 | 교각 | 균열(0.3mm미만) | 0.2 | 2.0 | | 10.00 | m | 5 | 22상 보수 |
| 3 | 23하 | 교량받침 | plate 부식 | | | | 2.00 | EA | 2 | |
| 4 | 23하 | 교각 | 균열(0.3mm미만) | 0.2 | 1.5 | | 1.50 | m | 1 | |

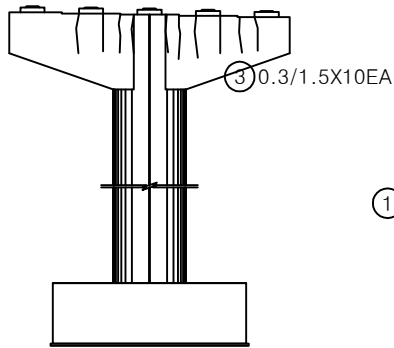
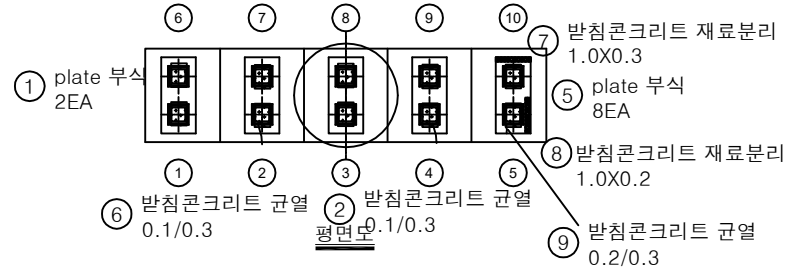
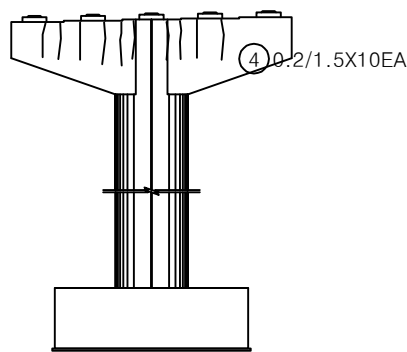
| 번호 | 구분 | 부재 | 손상내용 | 손상현황 | | | | | | 비고 |
|---|---|---|---|---|---|---|---|---|---|---|
| 1 | 19하 | 교량받침 | plate 부식 | | | | 2.00 | EA | 2 | |
| 2 | 19하 | 교량받침 | 받침콘크리트 균열 | 0.1 | 0.3 | | 0.30 | m | 1 | 23하 보수 |
| 3 | 19하 | 교각 | 균열(0.3mm이상) | 0.3 | 1.5 | | 15.00 | m | 10 | 21하 보수 |
| 4 | 19하 | 교각 | 균열(0.3mm미만) | 0.2 | 1.5 | | 15.00 | m | 10 | 22상 보수 |
| 5 | 21하 | 교량받침 | plate 부식 | | | | 8.00 | EA | 8 | |
| 6 | 21하 | 교량받침 | 받침콘크리트 균열 | 0.1 | 0.3 | | 0.30 | m | 1 | 23하 보수 |
| 9 | 23하 | 교량받침 | 받침콘크리트 균열 | 0.2 | 0.3 | | 0.30 | m | 1 | |

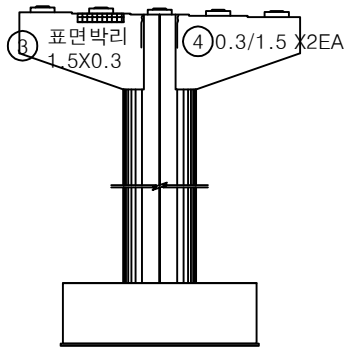
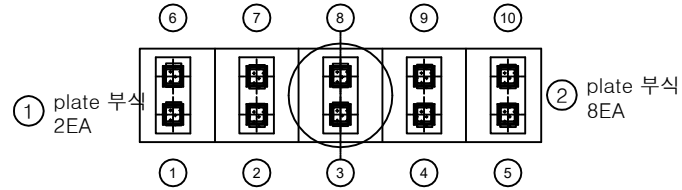
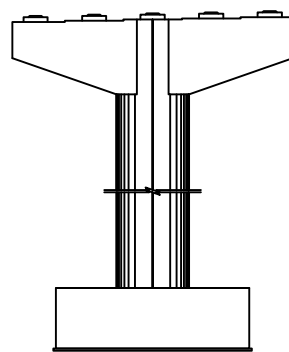
| 번호 | 구분 | 부재 | 손상내용 | 손상현황 | | | | | | 비고 |
|---|---|---|---|---|---|---|---|---|---|---|
| 1 | 19하 | 교량받침 | plate 부식 | | | | 2.00 | EA | 2 | |
| 2 | 21하 | 교량받침 | plate 부식 | | | | 8.00 | EA | 8 | |
| 4 | 21하 | 교각 | 균열(0.3mm이상) | 0.3 | 1.5 | | 3.00 | m | 2 | 21'하 보수 |
