상주영천고속도로 2024~2025년 시설물 안전점검 용역  
(2025년 상반기 정기안전점검)

# 외 관 조 사 망 도

산호교

2025.04

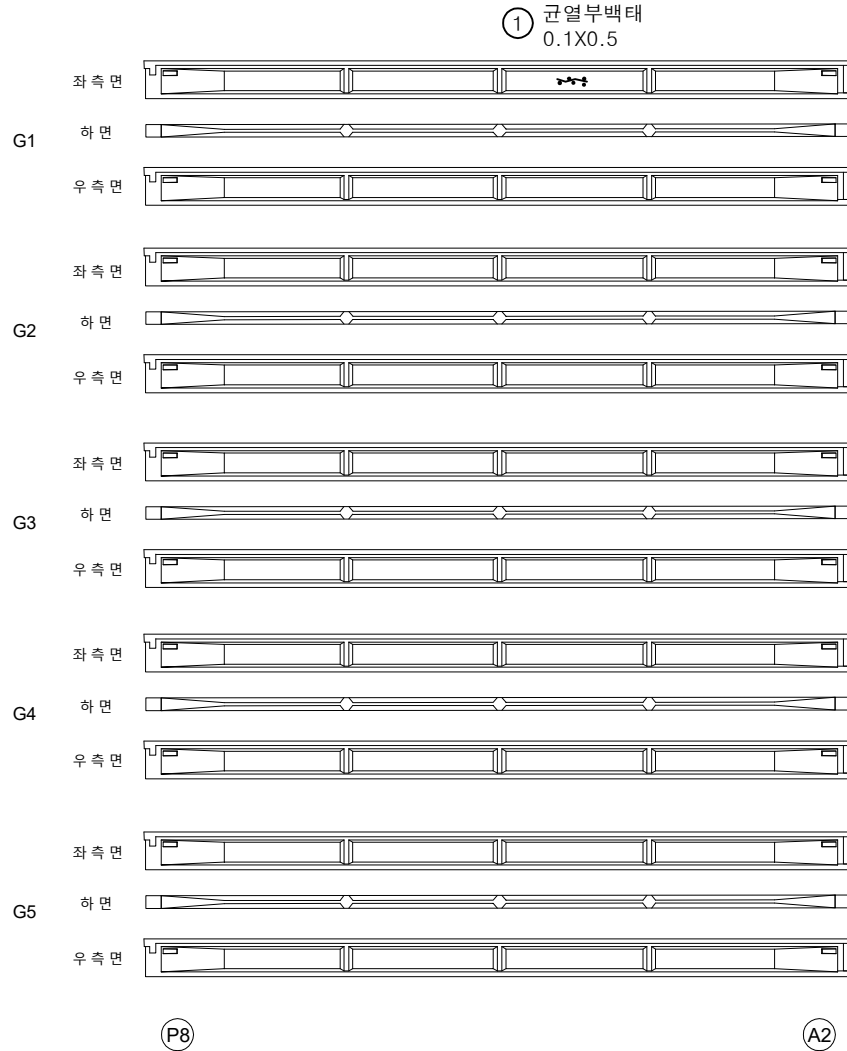
ID : 산호교(상주방향) 거더 S9 (G1~G5)

| 번호 | 구분 | 부재 | 손상내용 | 손상현황 | | | | | | 비고 |
|---|---|---|---|---|---|---|---|---|---|---|
| 1 | 21하 | 거더 | 균열부백태 | | 0.1 | 0.5 | 0.05 | m <sup>2</sup> | 1 | |

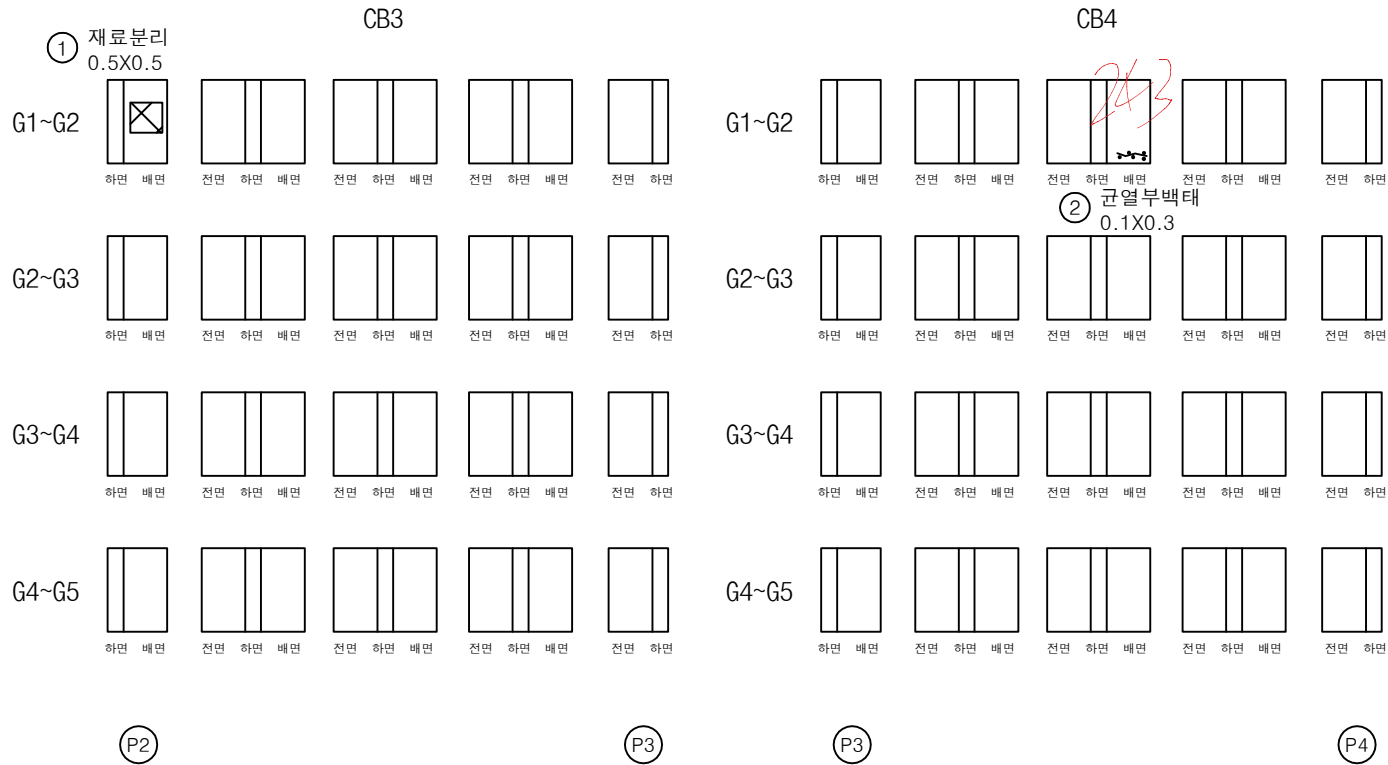
| 번호 | 구분 | 부재 | 손상내용 | 손상현황 | | | | | | 비고 |
|---|---|---|---|---|---|---|---|---|---|---|
| 2 | 23하 | 가로보 | 균열부백태 | | 0.1 | 0.3 | 0.03 | m <sup>2</sup> | 1 | |

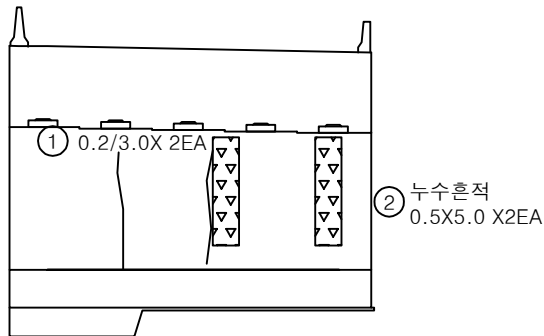
| 번호 | 구분 | 부재 | 손상내용 | 손상현황 | | | | | | 비고 |
|---|---|---|---|---|---|---|---|---|---|---|
| 1 | 19하 | 교대 | 균열(0.3mm미만) | 0.2 | 3.0 | | 6.00 | m | 2 | 22'상 보수 |
| 2 | 24상 | 교대 | 누수흔적 | | 0.5 | 5.0 | 5.00 | m <sup>2</sup> | 2 | |

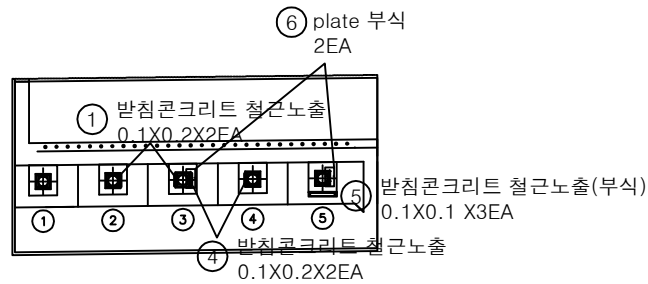
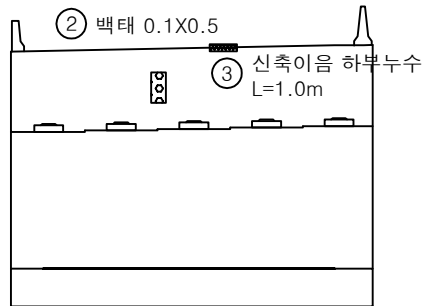
| 번호 | 구분 | 부재 | 손상내용 | 손상현황 | | | | | | 비고 |
|---|---|---|---|---|---|---|---|---|---|---|
| 3 | 20하 | 신축이음 | 신축이음 하부누수 | | 1.0 | | 1.00 | m | 1 | 22상 보수 |
| 5 | 23하 | 교량받침 | 받침콘크리트 철근노출(부식) | | 0.1 | 0.1 | 0.03 | m <sup>2</sup> | 3 | |
| 6 | 25상 | 교량받침 | plate 부식 | | | | 2.00 | EA | 2 | |

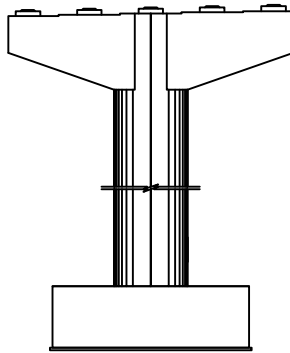
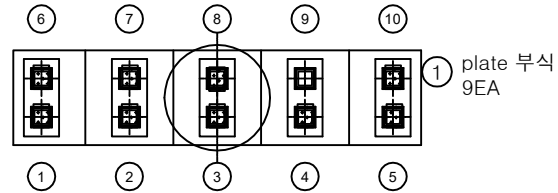
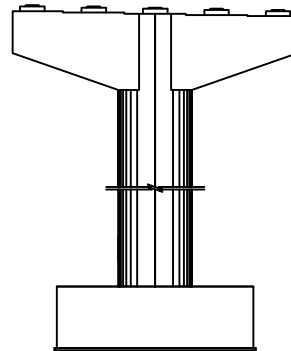
| 번호 | 구분 | 부재 | 손상내용 | 손상현황 | | | | | | 비 고 |
|---|---|---|---|---|---|---|---|---|---|---|
| 1 | 19하 | 교량받침 | plate 부식 | | | | 9.00 | EA | 9 | |

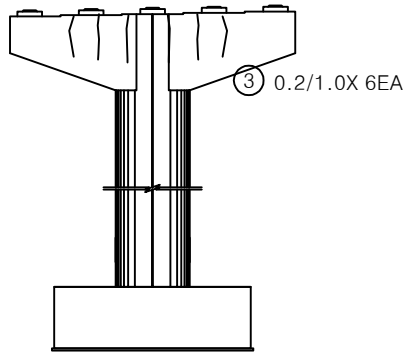
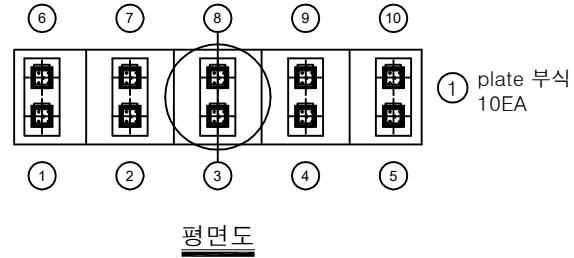
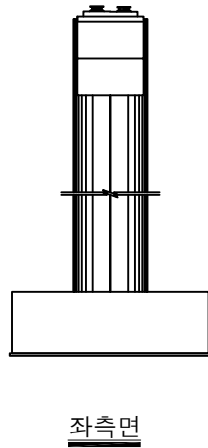
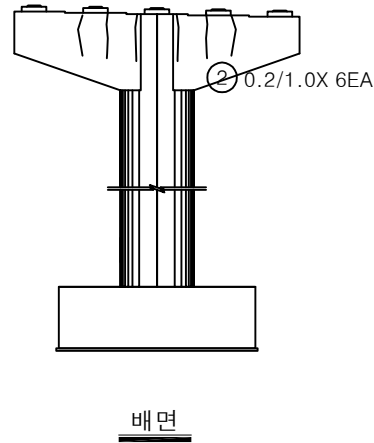
| 번호 | 구분 | 부재 | 손상내용 | 손상현황 | | | | | | 비고 |
|---|---|---|---|---|---|---|---|---|---|---|
| 1 | 19하 | 교량받침 | plate 부식 | | | | 10.00 | EA | 10 | |
| 2 | 19하 | 교각 | 균열(0.3mm미만) | 0.2 | 1.0 | | 6.00 | m | 6 | 22상 보수 |
| 3 | 19하 | 교각 | 균열(0.3mm미만) | 0.2 | 1.0 | | 6.00 | m | 6 | 22상 보수 |

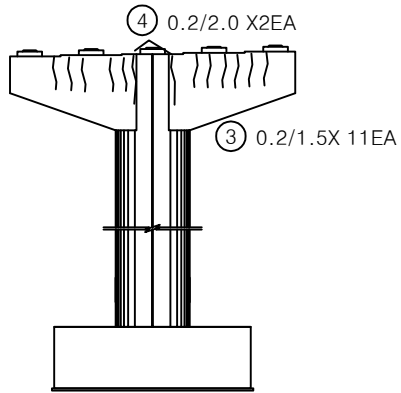
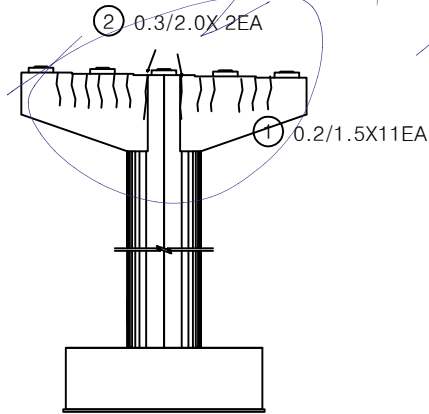
| 번호 | 구분 | 부재 | 손상내용 | 손상현황 | | | | | | 비고 |
|---|---|---|---|---|---|---|---|---|---|---|
| 1 | 19하 | 교각 | 균열(0.3mm미만) | 0.2 | 1.5 | | 16.50 | m | 11 | 22상 보수 |
| 2 | 19하 | 교각 | 균열(0.3mm이상) | 0.3 | 2.0 | | 4.00 | m | 2 | 21하 보수 |
| 3 | 19하 | 교각 | 균열(0.3mm미만) | 0.2 | 1.5 | | 16.50 | m | 11 | 22상 보수 |
| 4 | 21하 | 교각 | 균열(0.3mm미만) | 0.2 | 2.0 | | 4.00 | m | 2 | 22상 보수 |

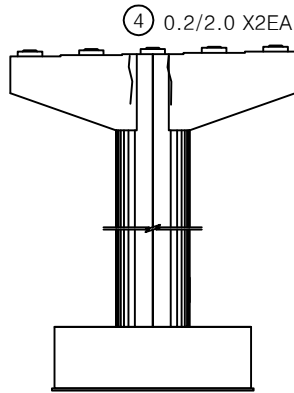
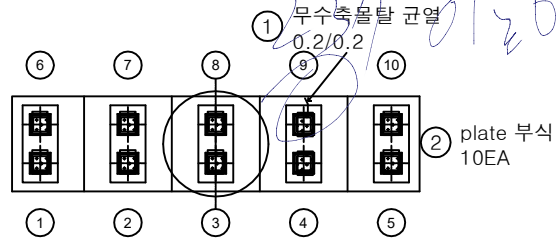
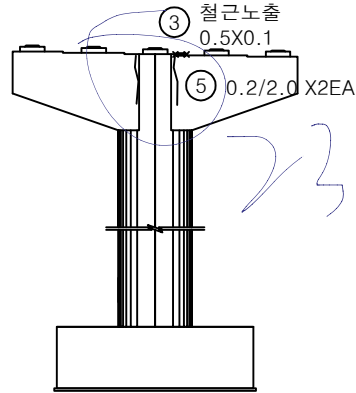
| 번호 | 구분 | 부재 | 손상내용 | 손상현황 | | | | | | 비고 |
|---|---|---|---|---|---|---|---|---|---|---|
| 1 | 19하 | 교량받침 | 무수축물탈 균열 | 0.2 | 0.2 | | 0.20 | m | 1 | 23하 보수 |
| 2 | 19하 | 교량받침 | plate 부식 | | | | 10.00 | EA | 10 | |
| 4 | 21하 | 교각 | 균열(0.3mm미만) | 0.2 | 2.0 | | 4.00 | m | 2 | 22상 보수 |
| 5 | 21하 | 교각 | 균열(0.3mm미만) | 0.2 | 2.0 | | 4.00 | m | 2 | 22상 보수 |

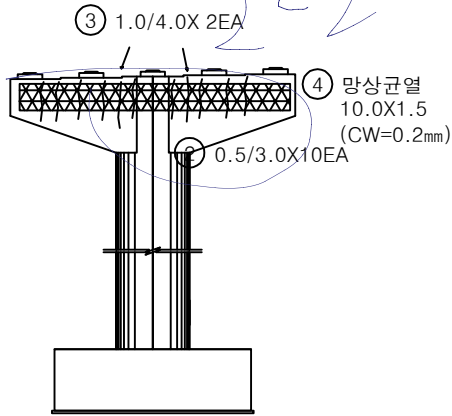
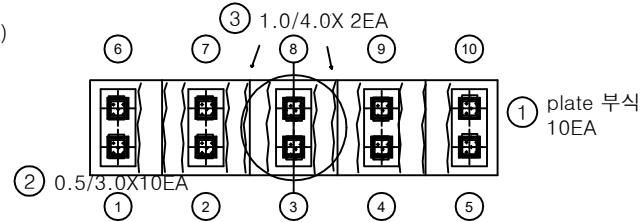
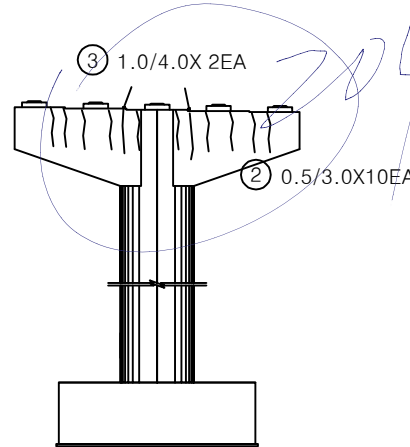
| 번호 | 구분 | 부재 | 손상내용 | 손상현황 | | | | | | 비고 |
|---|---|---|---|---|---|---|---|---|---|---|
| 1 | 19하 | 교량받침 | plate 부식 | | | | 10.00 | EA | 10 | |
| 2 | 19하 | 교각 | 균열(0.5mm이상) | 0.5 | 3.0 | | 30.00 | m | 10 | 21'하 보수 |
| 3 | 19하 | 교각 | 균열(1.0mm이상) | 1.0 | 4.0 | | 8.00 | m | 2 | 21'하 보수 |
| 4 | 21하 | 교각 | 망상균열 | 1.0 | 10.0 | 1.5 | 15.00 | m <sup>2</sup> | 1 | 22'상 보수 |

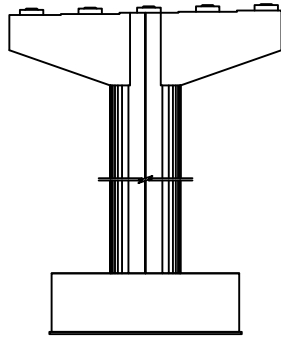
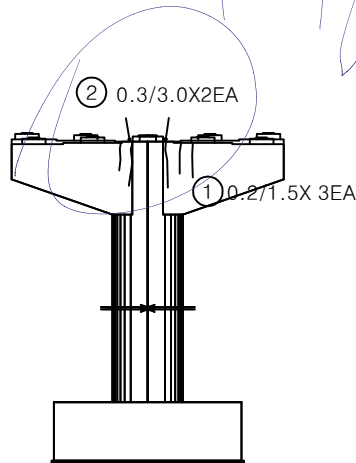
| 번호 | 구분 | 부재 | 손상내용 | 손상현황 | | | | | | 비고 |
|---|---|---|---|---|---|---|---|---|---|---|
| 1 | 19하 | 교각 | 균열(0.3mm미만) | 0.2 | 1.5 | | 4.50 | m | 3 | 22'상 보수 |
| 2 | 19하 | 교각 | 균열(0.3mm이상) | 0.3 | 3.0 | | 6.00 | m | 2 | 21'하 보수 |

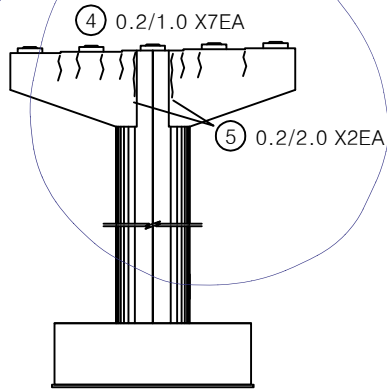
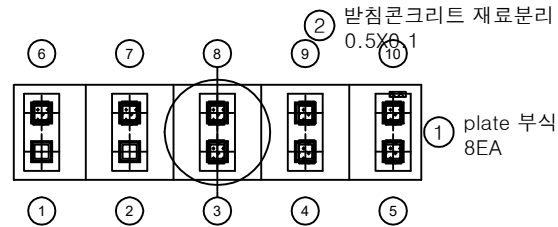
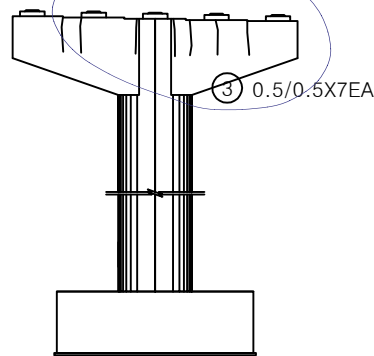
| 번호 | 구분 | 부재 | 손상내용 | 손상현황 | | | | | | 비고 |
|---|---|---|---|---|---|---|---|---|---|---|
| 1 | 19하 | 교량받침 | plate 부식 | | | | 8.00 | EA | 8 | |
| 3 | 19하 | 교각 | 균열(0.5mm이상) | 0.5 | 0.5 | | 3.50 | m | 7 | 21'하 보수 |
| 4 | 21하 | 교각 | 균열(0.3mm미만) | 0.2 | 1.0 | | 7.00 | m | 7 | 22'상 보수 |
| 5 | 21하 | 교각 | 균열(0.3mm미만) | 0.2 | 2.0 | | 4.00 | m | 2 | 22'상 보수 |

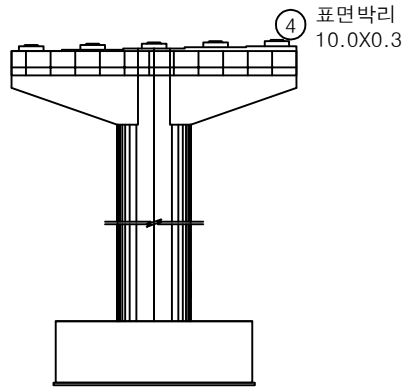
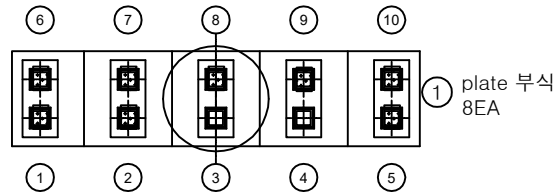
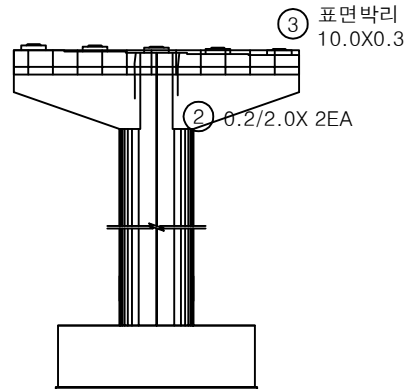
| 번호 | 구분 | 부재 | 손상내용 | 손상현황 | | | | | | 비 고 |
|---|---|---|---|---|---|---|---|---|---|---|
| 1 | 19하 | 교량받침 | plate 부식 | | | | 8.00 | EA | 8 | |
| 2 | 19하 | 교각 | 균열(0.3mm이만) | 0.2 | 2.0 | | 4.00 | m | 2 | 22'상 보수 |
