상주영천고속도로 2024~2025년 시설물 안전점검 용역  
(2025년 상반기 정기안전점검)

# 외 관 조 사 망 도

산호교

2025.04

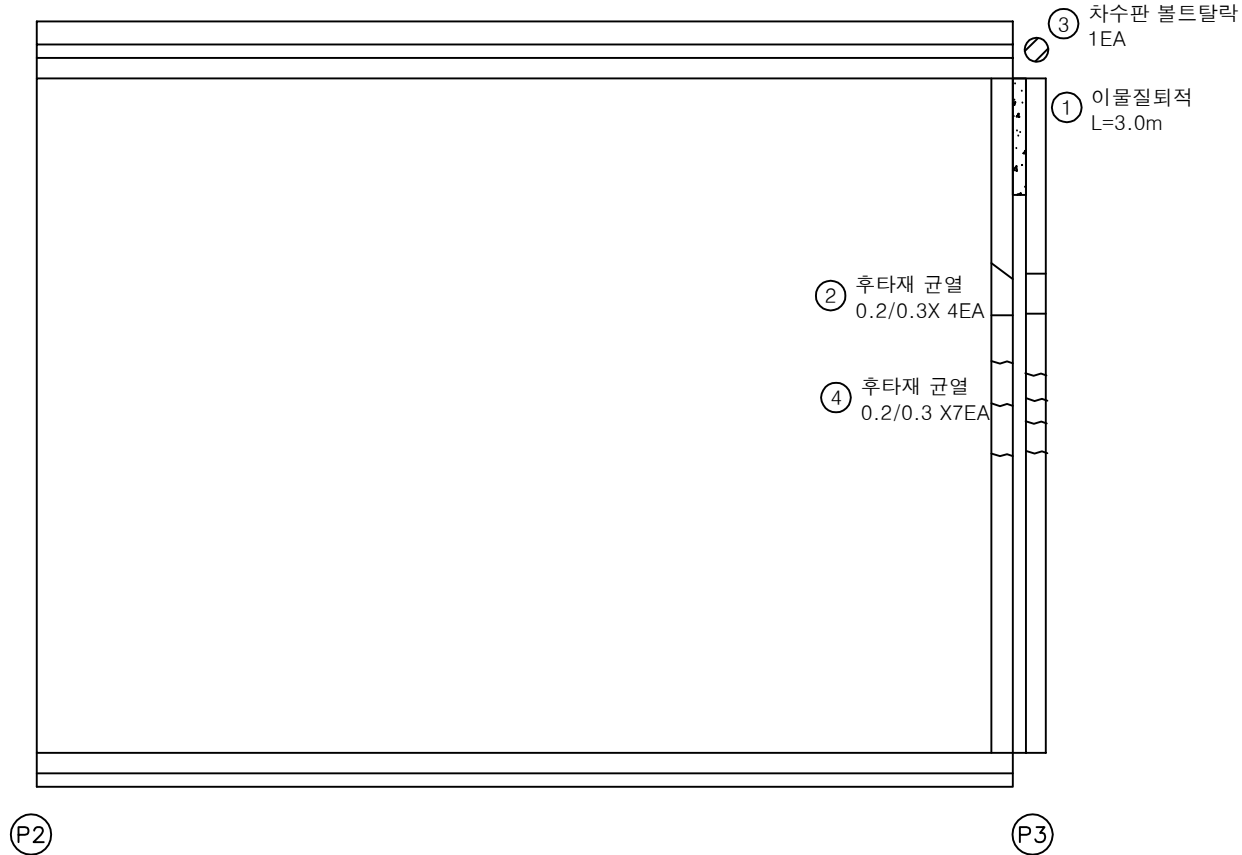
영천방향

| 번호 | 구분 | 부재 | 손상내용 | 손상현황 | | | | | | 비고 |
|---|---|---|---|---|---|---|---|---|---|---|
| 2 | 19하 | 신축이음 | 후타재 균열 | 0.2 | 0.3 | | 1.20 | m | 4 | |
| 4 | 23하 | 신축이음 | 후타재 균열 | 0.2 | 0.3 | | 2.10 | m | 7 | |

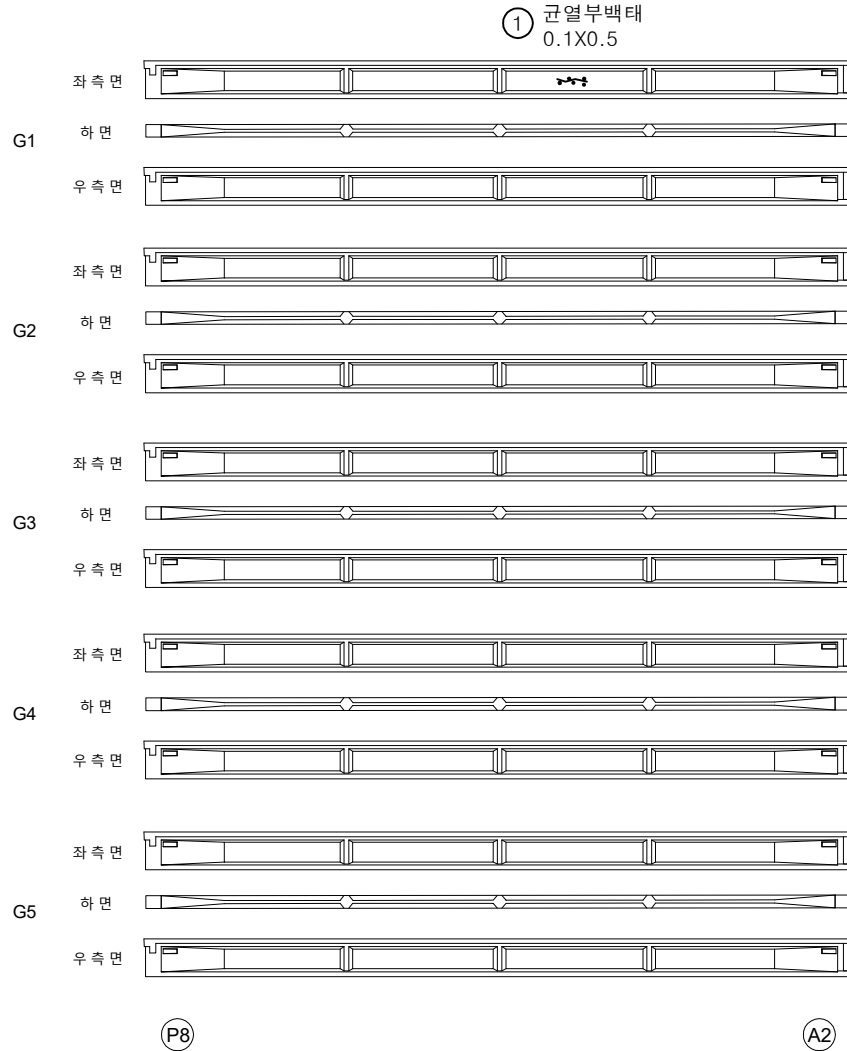
ID : 산호교(상주방향) 거더 S9 (G1~G5)

| 번호 | 구분 | 부재 | 손상내용 | 손상현황 | | | | | | 비고 |
|---|---|---|---|---|---|---|---|---|---|---|
| 1 | 21하 | 거더 | 균열부백태 | | 0.1 | 0.5 | 0.05 | m <sup>2</sup> | 1 | |

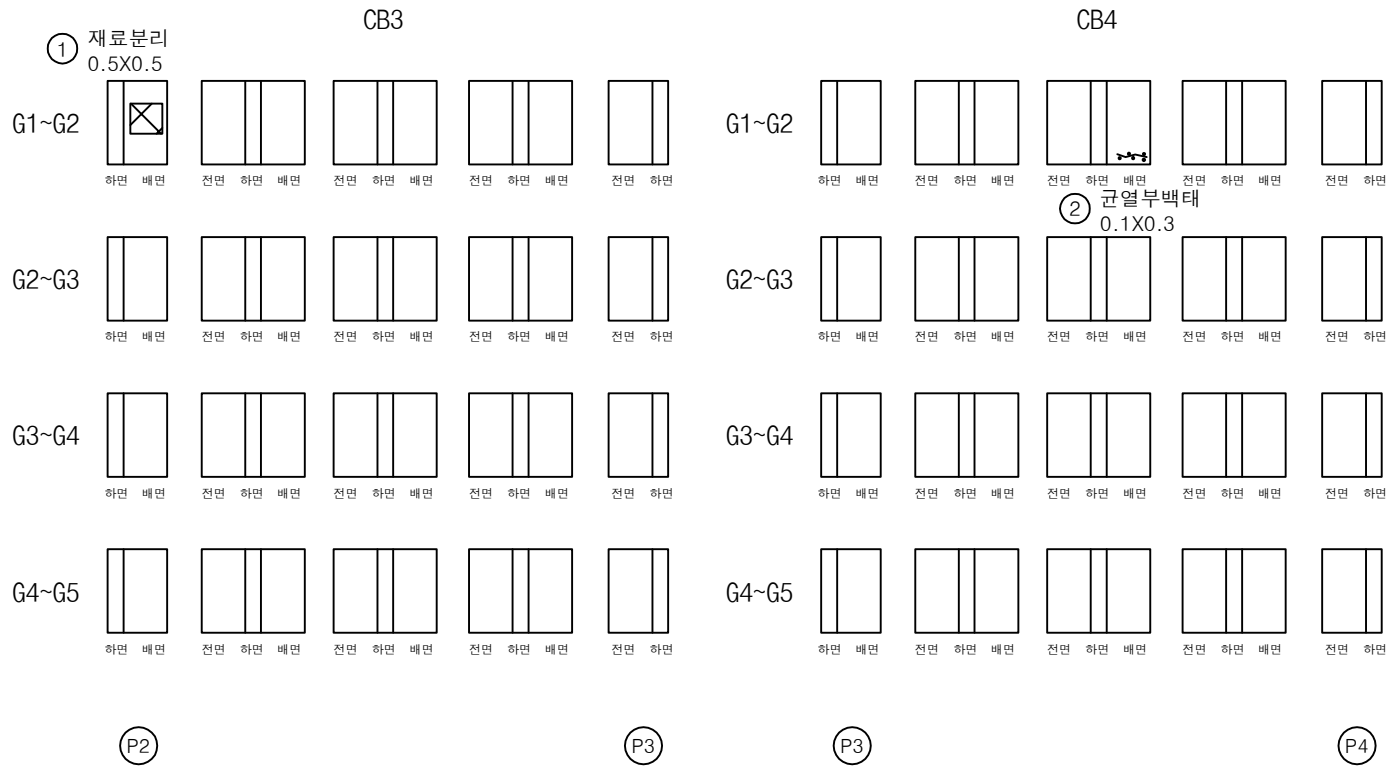
영천방향

| 번호 | 구분 | 부재 | 손상내용 | 손상현황 | | | | | | 비고 |
|---|---|---|---|---|---|---|---|---|---|---|
| 2 | 23하 | 가로보 | 균열부백태 | | 0.1 | 0.3 | 0.03 | m <sup>2</sup> | 1 | |

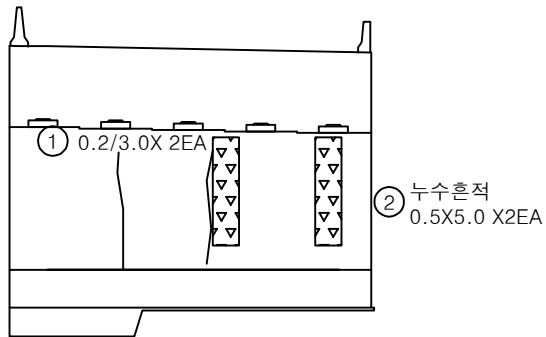
정면

| 번호 | 구분 | 부재 | 손상내용 | 손상현황 | | | | | | 비고 |
|---|---|---|---|---|---|---|---|---|---|---|
| 1 | 19하 | 교대 | 균열(0.3mm미만) | 0.2 | 3.0 | | 6.00 | m | 2 | 22'상 보수 |
| 2 | 24상 | 교대 | 누수흔적 | | 0.5 | 5.0 | 5.00 | m <sup>2</sup> | 2 | |

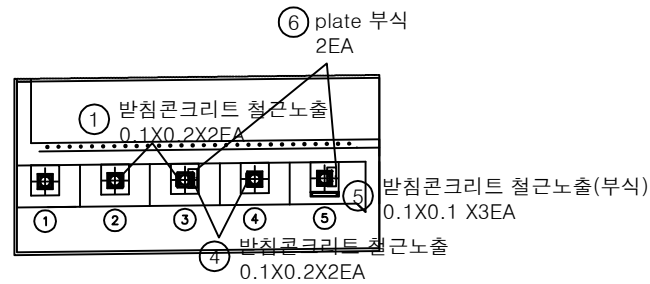
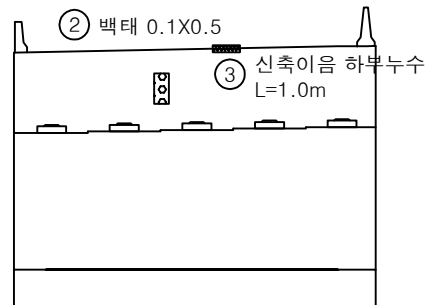
| 번호 | 구분 | 부재 | 손상내용 | 손상현황 | | | | | | 비고 |
|---|---|---|---|---|---|---|---|---|---|---|
| 3 | 20하 | 신축이음 | 신축이음 하부누수 | | 1.0 | | 1.00 | m | 1 | 22상 보수 |
| 5 | 23하 | 교량받침 | 받침콘크리트 철근노출(부식) | | 0.1 | 0.1 | 0.03 | m <sup>2</sup> | 3 | |
| 6 | 25상 | 교량받침 | plate 부식 | | | | 2.00 | EA | 2 | |

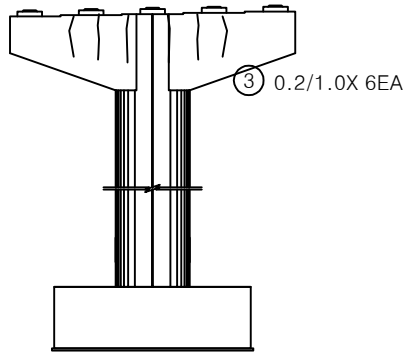
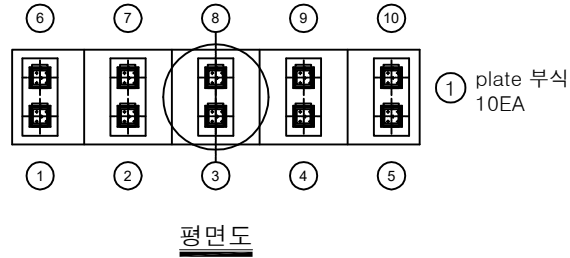
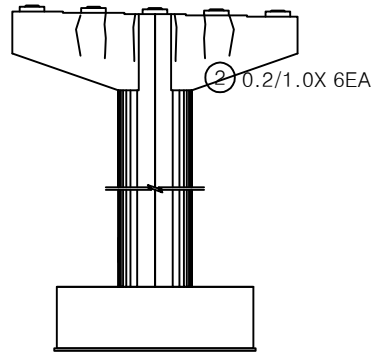
| 번호 | 구분 | 부재 | 손상내용 | 손상현황 | | | | | | 비고 |
|---|---|---|---|---|---|---|---|---|---|---|
| 1 | 19하 | 교량받침 | plate 부식 | | | | 10.00 | EA | 10 | |
| 2 | 19하 | 교각 | 균열(0.3mm미만) | 0.2 | 1.0 | | 6.00 | m | 6 | 22상 보수 |
| 3 | 19하 | 교각 | 균열(0.3mm미만) | 0.2 | 1.0 | | 6.00 | m | 6 | 22상 보수 |

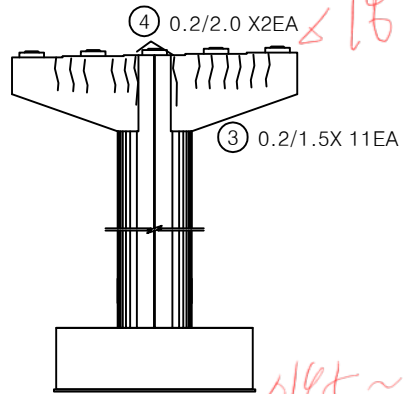
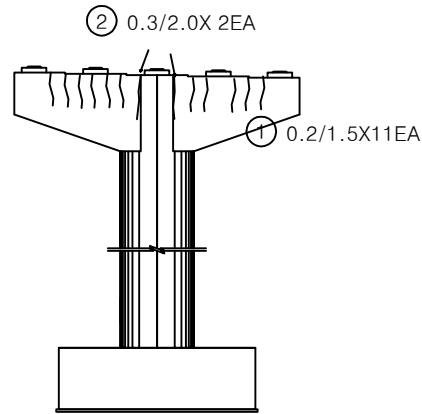
| 번호 | 구분 | 부재 | 손상내용 | 손상현황 | | | | | | 비고 |
|---|---|---|---|---|---|---|---|---|---|---|
| 1 | 19하 | 교각 | 균열(0.3mm미만) | 0.2 | 1.5 | | 16.50 | m | 11 | 22상 보수 |
| 2 | 19하 | 교각 | 균열(0.3mm이상) | 0.3 | 2.0 | | 4.00 | m | 2 | 21하 보수 |
| 3 | 19하 | 교각 | 균열(0.3mm미만) | 0.2 | 1.5 | | 16.50 | m | 11 | 22상 보수 |
| 4 | 21하 | 교각 | 균열(0.3mm미만) | 0.2 | 2.0 | | 4.00 | m | 2 | 22상 보수 |

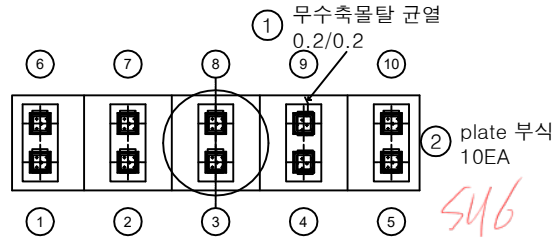
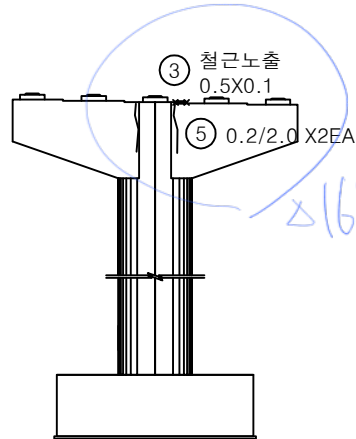
| 번호 | 구분 | 부재 | 손상내용 | 손상현황 | | | | | | 비고 |
|---|---|---|---|---|---|---|---|---|---|---|
| 1 | 19하 | 교량받침 | 무수축물탈 균열 | 0.2 | 0.2 | | 0.20 | m | 1 | 23하 보수 |
| 2 | 19하 | 교량받침 | plate 부식 | | | | 10.00 | EA | 10 | |
| 4 | 21하 | 교각 | 균열(0.3mm미만) | 0.2 | 2.0 | | 4.00 | m | 2 | 22상 보수 |
| 5 | 21하 | 교각 | 균열(0.3mm미만) | 0.2 | 2.0 | | 4.00 | m | 2 | 22상 보수 |

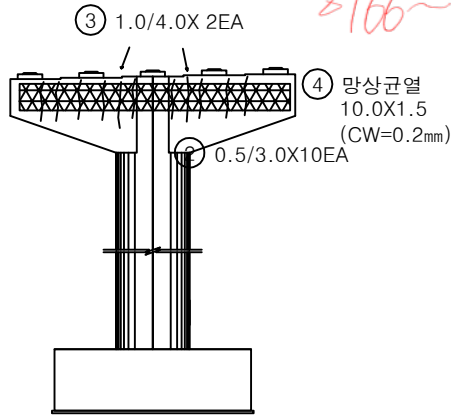
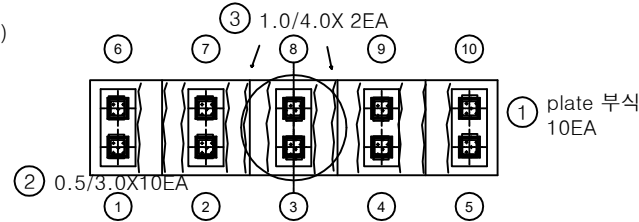
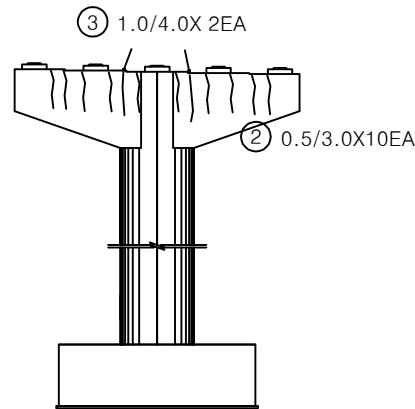
| 번호 | 구분 | 부재 | 손상내용 | 손상현황 | | | | | | 비고 |
|---|---|---|---|---|---|---|---|---|---|---|
| 1 | 19하 | 교량받침 | plate 부식 | | | | 10.00 | EA | 10 | |
| 2 | 19하 | 교각 | 균열(0.5mm이상) | 0.5 | 3.0 | | 30.00 | m | 10 | 21'하 보수 |
| 3 | 19하 | 교각 | 균열(1.0mm이상) | 1.0 | 4.0 | | 8.00 | m | 2 | 21'하 보수 |
| 4 | 21하 | 교각 | 망상균열 | 1.0 | 10.0 | 1.5 | 15.00 | m <sup>2</sup> | 1 | 22'상 보수 |

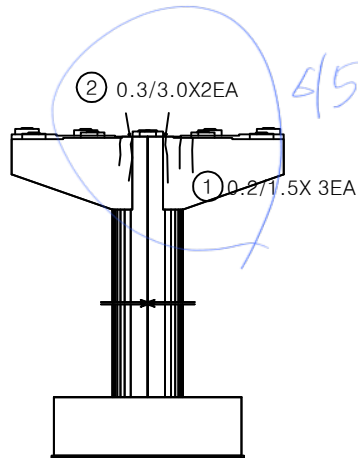
| 번호 | 구분 | 부재 | 손상내용 | 손상현황 | | | | | | 비고 |
|---|---|---|---|---|---|---|---|---|---|---|
| 1 | 19하 | 교각 | 균열(0.3mm미만) | 0.2 | 1.5 | | 4.50 | m | 3 | 22'상 보수 |
| 2 | 19하 | 교각 | 균열(0.3mm이상) | 0.3 | 3.0 | | 6.00 | m | 2 | 21'하 보수 |

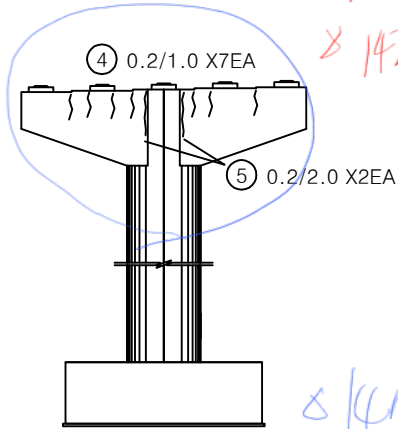
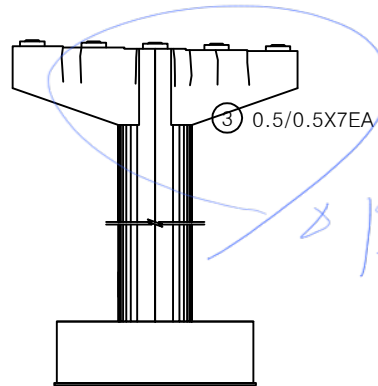
| 번호 | 구분 | 부재 | 손상내용 | 손상현황 | | | | | | 비고 |
|---|---|---|---|---|---|---|---|---|---|---|
| 1 | 19하 | 교량받침 | plate 부식 | | | | 8.00 | EA | 8 | |
| 3 | 19하 | 교각 | 균열(0.5mm이상) | 0.5 | 0.5 | | 3.50 | m | 7 | 21하 보수 |
| 4 | 21하 | 교각 | 균열(0.3mm미만) | 0.2 | 1.0 | | 7.00 | m | 7 | 22상 보수 |
| 5 | 21하 | 교각 | 균열(0.3mm미만) | 0.2 | 2.0 | | 4.00 | m | 2 | 22상 보수 |

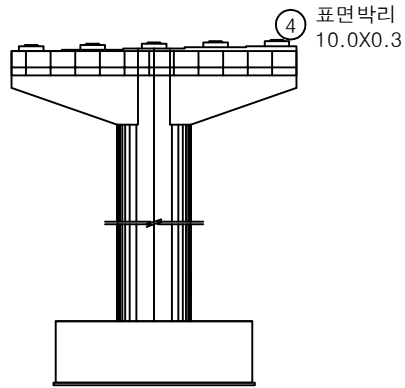
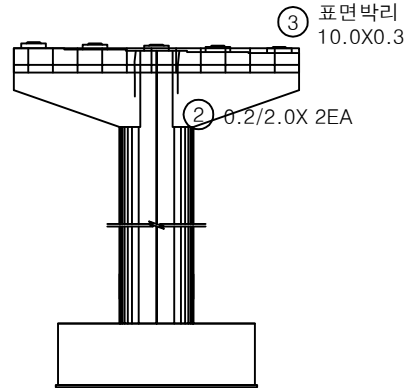
| 번호 | 구분 | 부재 | 손상내용 | 손상현황 | | | | | | 비고 |
|---|---|---|---|---|---|---|---|---|---|---|
| 1 | 19하 | 교량받침 | plate 부식 | | | | 8.00 | EA | 8 | |
| 2 | 19하 | 교각 | 균열(0.3mm미만) | 0.2 | 2.0 | | 4.00 | m | 2 | 22'상 보수 |

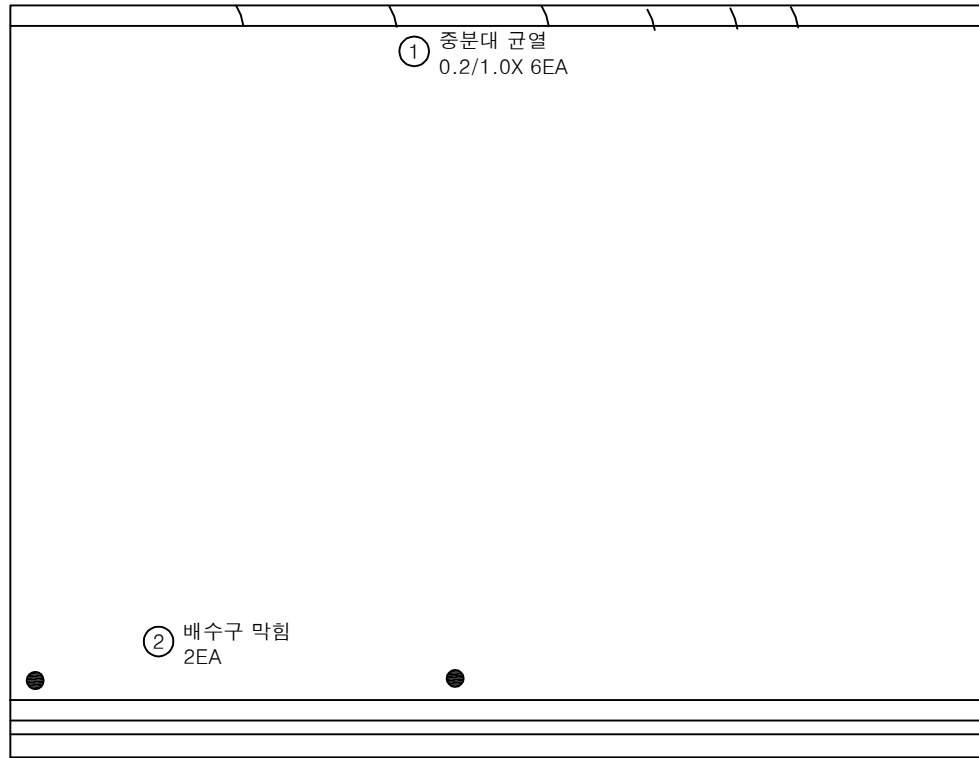
| 번호 | 구분 | 부재 | 손상내용 | 손상현황 | | | | | | 비고 |
|---|---|---|---|---|---|---|---|---|---|---|
| 1 | 19하 | 중분대 | 중분대 균열 | 0.2 | 1.0 | | 6.00 | m | 6 | |

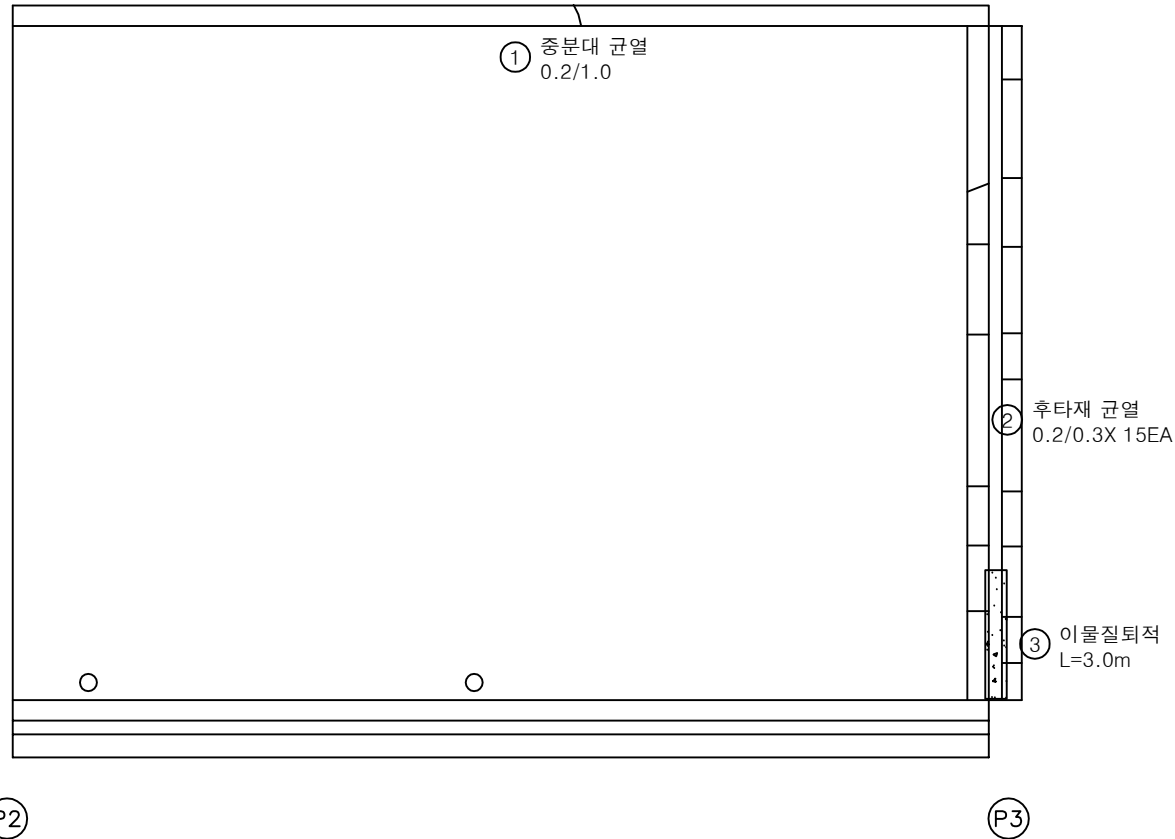
| 번호 | 구분 | 부재 | 손상내용 | 손상현황 | | | | | | 비고 |
|---|---|---|---|---|---|---|---|---|---|---|
| 1 | 19하 | 중분대 | 중분대 균열 | 0.2 | 1.0 | | 1.00 | m | 1 | |
| 2 | 19하 | 신속이음 | 후타재 균열 | 0.2 | 0.3 | | 4.50 | m | 15 | |

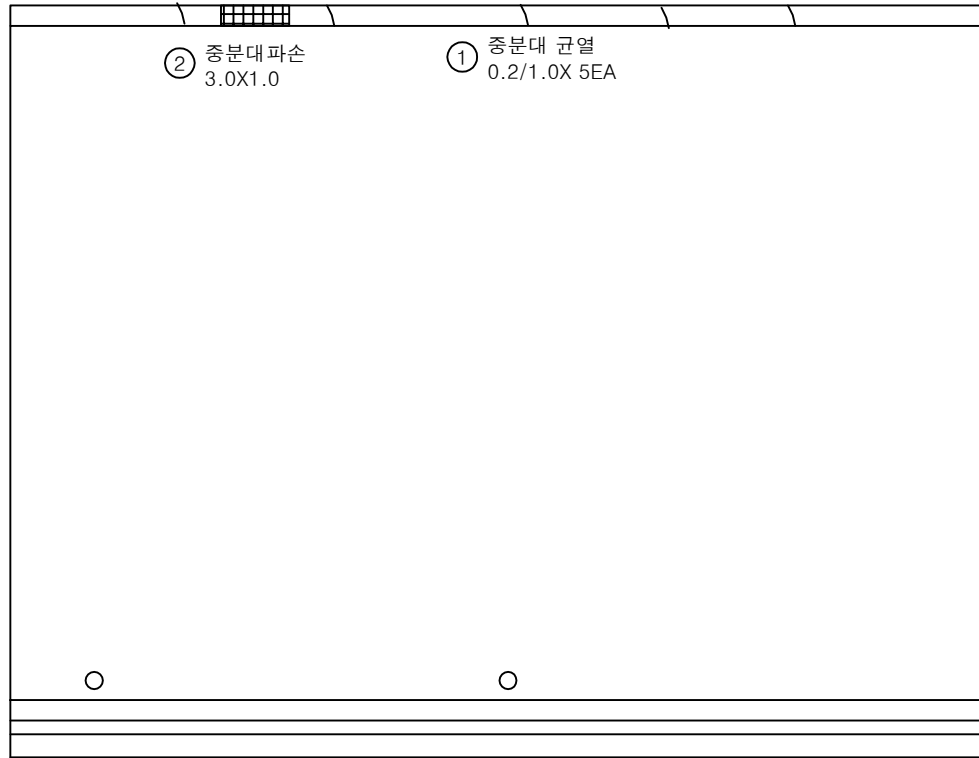
| 번호 | 구분 | 부재 | 손상내용 | 손상현황 | | | | | | 비 고 |
|---|---|---|---|---|---|---|---|---|---|---|
| 1 | 19하 | 중분대 | 중분대 균열 | 0.2 | 1.0 | | 5.00 | m | 5 | |

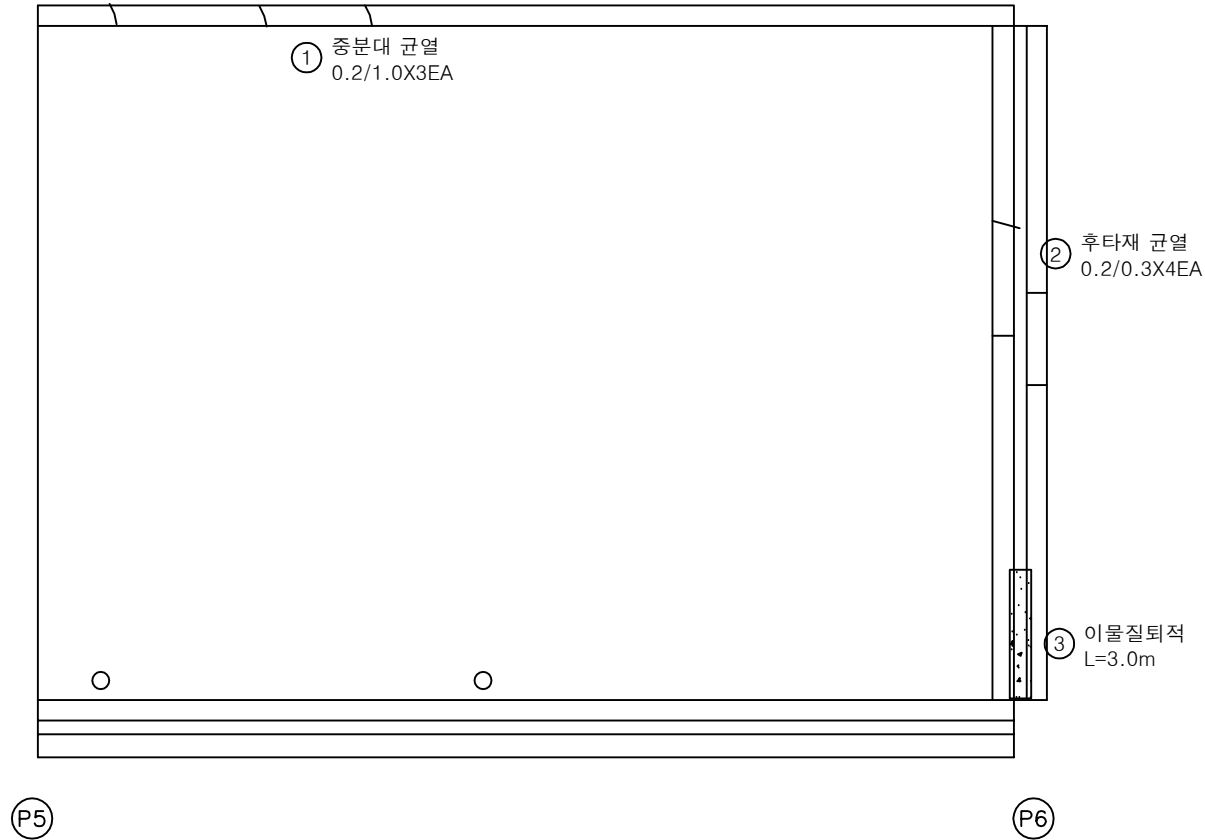
| 번호 | 구분 | 부재 | 손상내용 | 손상현황 | | | | | | 비고 |
|---|---|---|---|---|---|---|---|---|---|---|
| 1 | 19하 | 중분대 | 중분대 균열 | 0.2 | 1.0 | | 3.00 | m | 3 | |
| 2 | 19하 | 신축이음 | 후타재 균열 | 0.2 | 0.3 | | 1.20 | m | 4 | |

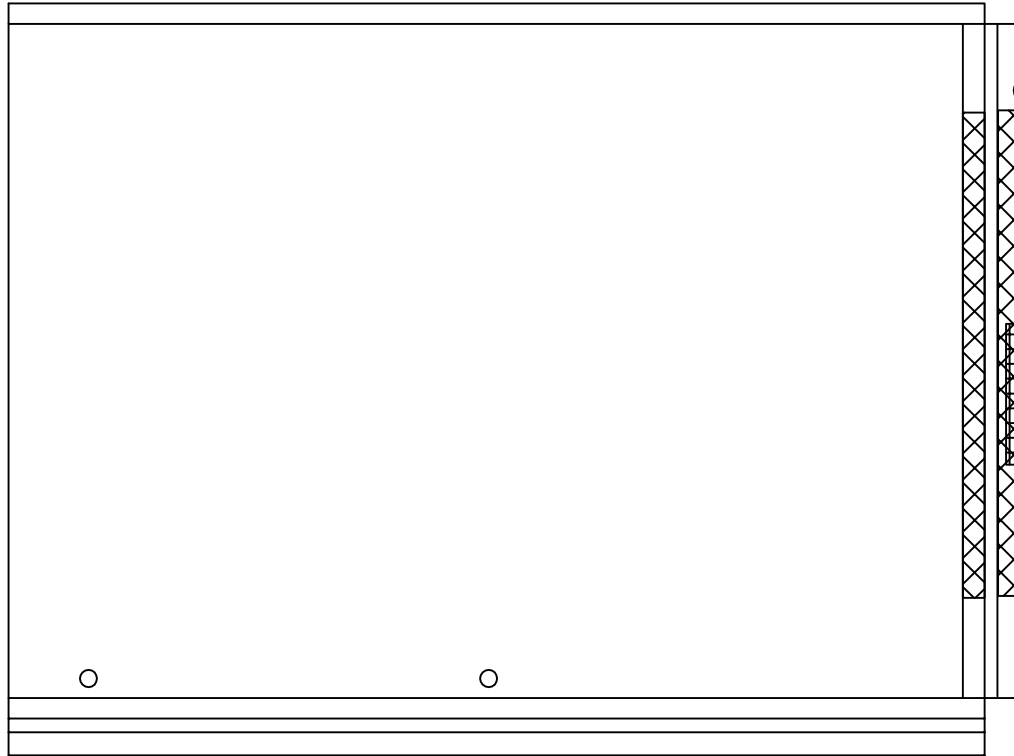
영천방향

| 번호 | 구분 | 부재 | 손상내용 | 손상현황 | | | | | | 비고 |
|---|---|---|---|---|---|---|---|---|---|---|
| 1 | 19하 | 신축이음 | 후타재 망상균열 | 0.2 | 0.5 | 8.0 | 8.00 | m <sup>2</sup> | 2 | |

① 후타재 망상균열  
0.5X8.0 X2EA  
(CW=0.2mm)

② 후타재 파손  
0.1X1.0  
(25'상 임시보수)

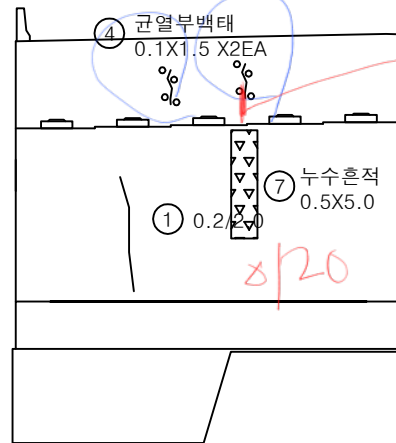
정면

| 번호 | 구분 | 부재 | 손상내용 | 손상현황 | | | | | | 비고 |
|---|---|---|---|---|---|---|---|---|---|---|
| 1 | 19하 | 교대 | 균열(0.3mm미만) | 0.2 | 2.0 | | 2.00 | m | 1 | 22'상 보수 |
| 2 | 21하 | 교량받침 | plate 부식 | | | | 1.00 | EA | 1 | |
| 4 | 21하 | 교대 | 균열부백태 | | 0.1 | 1.5 | 0.30 | m <sup>2</sup> | 2 | 22'상 보수 |
