상주영천고속도로 2024~2025년 시설물 안전점검 용역  
(2025년 상반기 정기안전점검)

# 외 관 조 사 망 도

산호교

2025.04

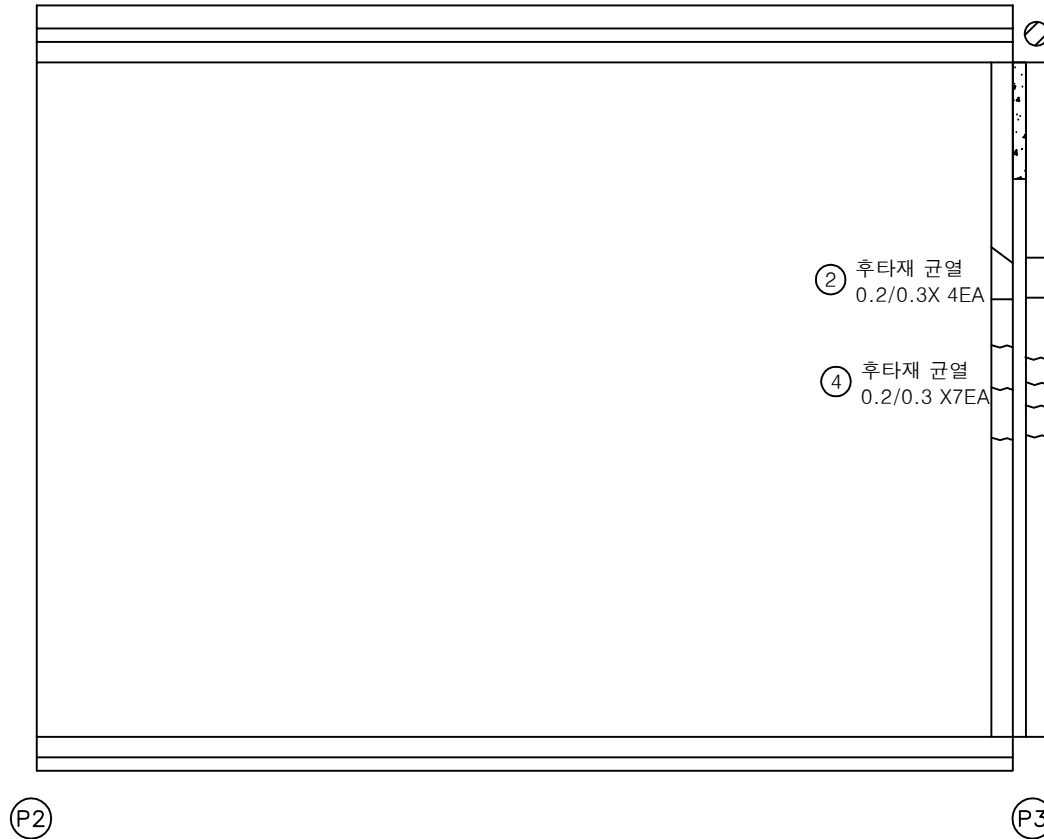
③ 차수판 볼트탈락  
1EA① 이물질퇴적  
L=3.0m② 후타재 균열  
0.2/0.3X 4EA④ 후타재 균열  
0.2/0.3 X7EA
