상주영천고속도로 2024~2025년 시설물 안전점검 용역  
(2025년 상반기 정기안전점검)

# 외 관 조 사 망 도

산호교

2025.04

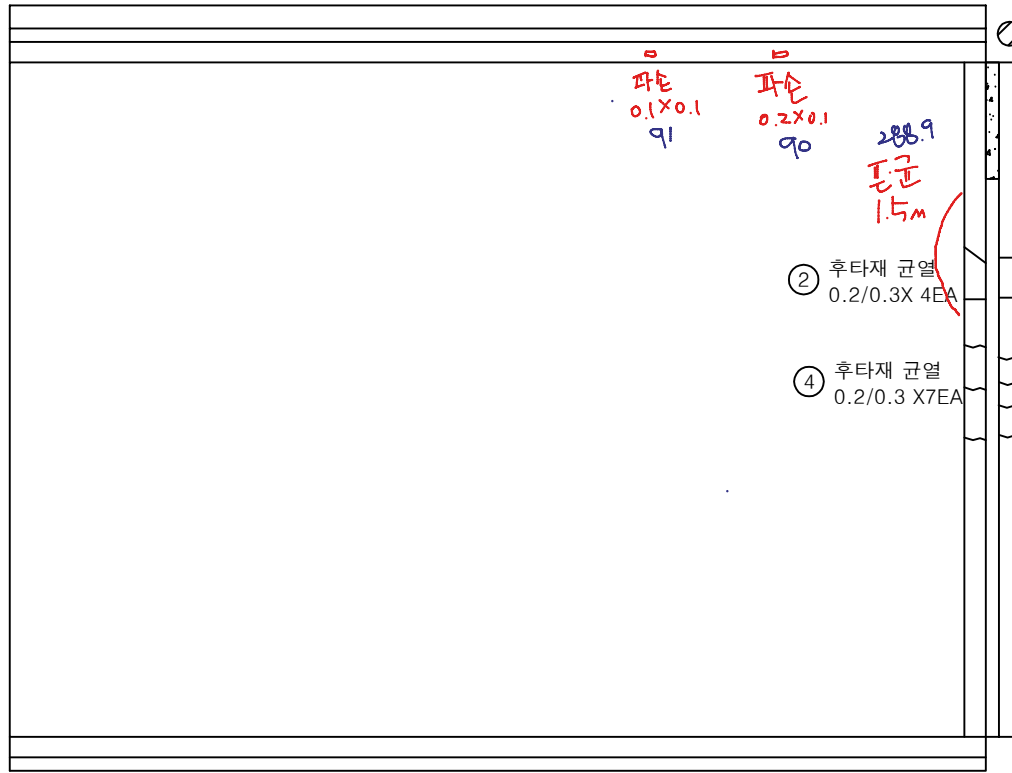
| 번호 | 구분 | 부재 | 손상내용 | 손상현황 | | | | | | 비고 |
|---|---|---|---|---|---|---|---|---|---|---|
| 2 | 19하 | 신축이음 | 후타재 균열 | 0.2 | 0.3 | | 1.20 | m | 4 | |
| 4 | 23하 | 신축이음 | 후타재 균열 | 0.2 | 0.3 | | 2.10 | m | 7 | |

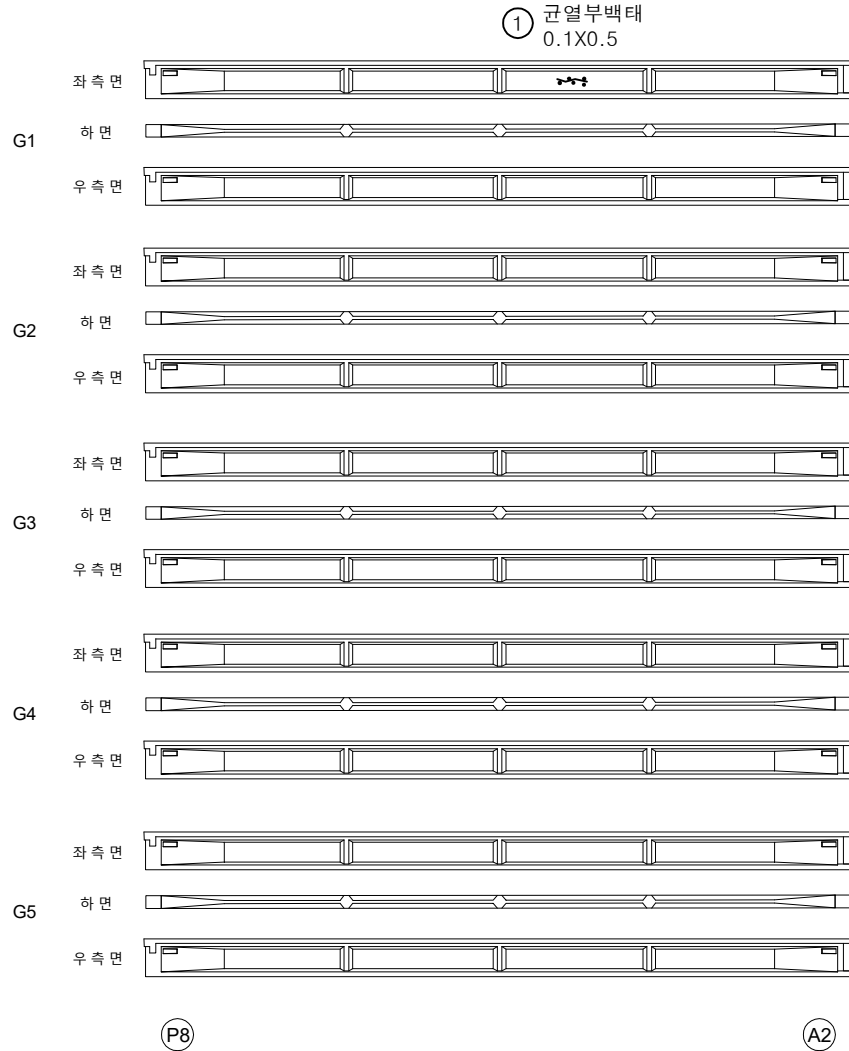
ID : 산호교(상주방향) 거더 S9 (G1~G5)

| 번호 | 구분 | 부재 | 손상내용 | 손상현황 | | | | | | 비고 |
|---|---|---|---|---|---|---|---|---|---|---|
| 1 | 21하 | 거더 | 균열부백태 | | 0.1 | 0.5 | 0.05 | m <sup>2</sup> | 1 | |

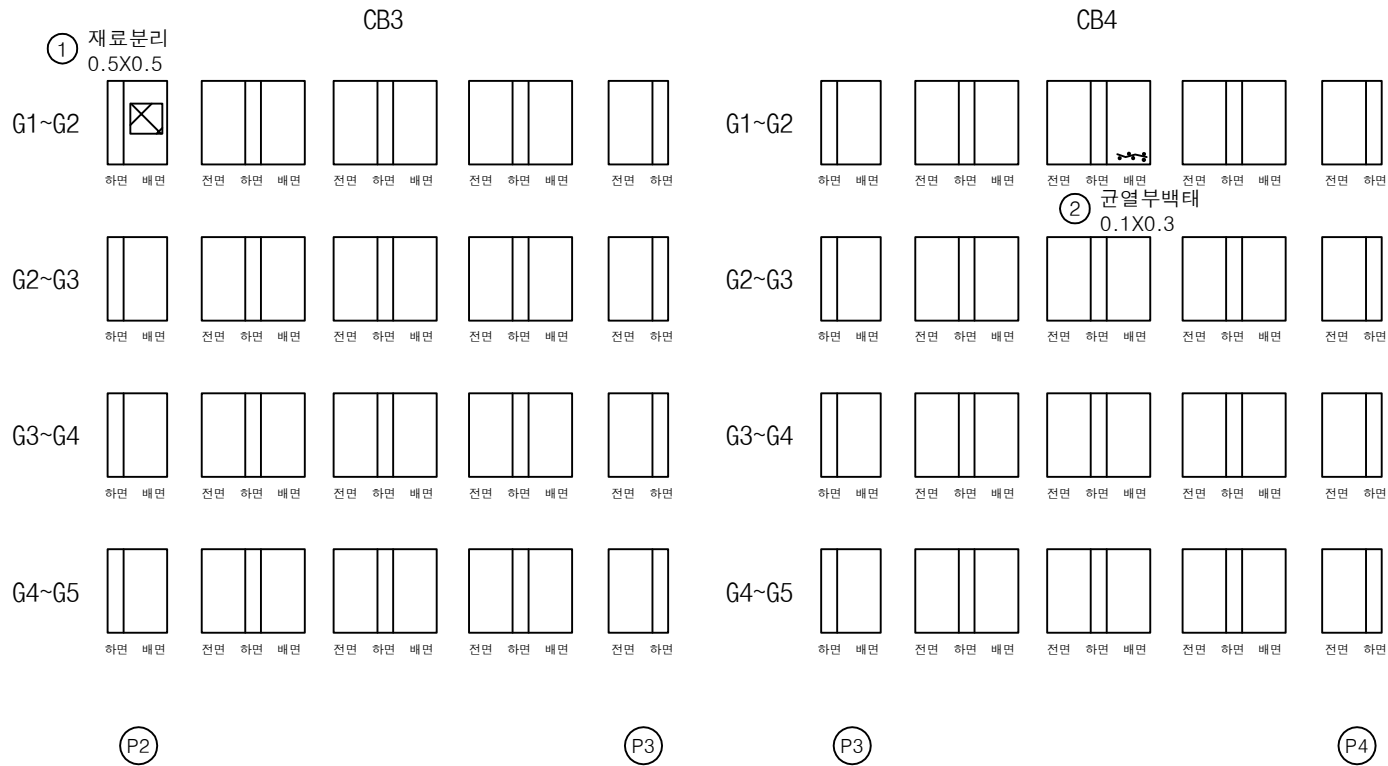
| 번호 | 구분 | 부재 | 손상내용 | 손상현황 | | | | | | 비고 |
|---|---|---|---|---|---|---|---|---|---|---|
| 2 | 23하 | 가로보 | 균열부백태 | | 0.1 | 0.3 | 0.03 | m <sup>2</sup> | 1 | |

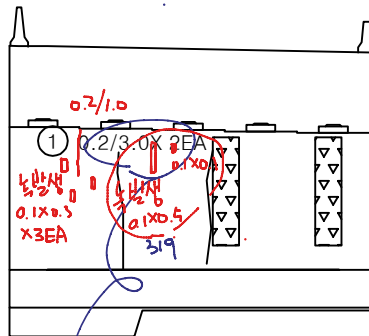
평면도

| 번호 | 구분 | 부재 | 손상내용 | 손상현황 | | | | | | 비고 |
|---|---|---|---|---|---|---|---|---|---|---|
| 1 | 19하 | 교대 | 균열(0.3mm미만) | 0.2 | 3.0 | | 6.00 | m | 2 | 22'상 보수 |
| 2 | 24상 | 교대 | 누수흔적 | | 0.5 | 5.0 | 5.00 | m <sup>2</sup> | 2 | |

② 누수흔적  
0.5X5.0 X2EA

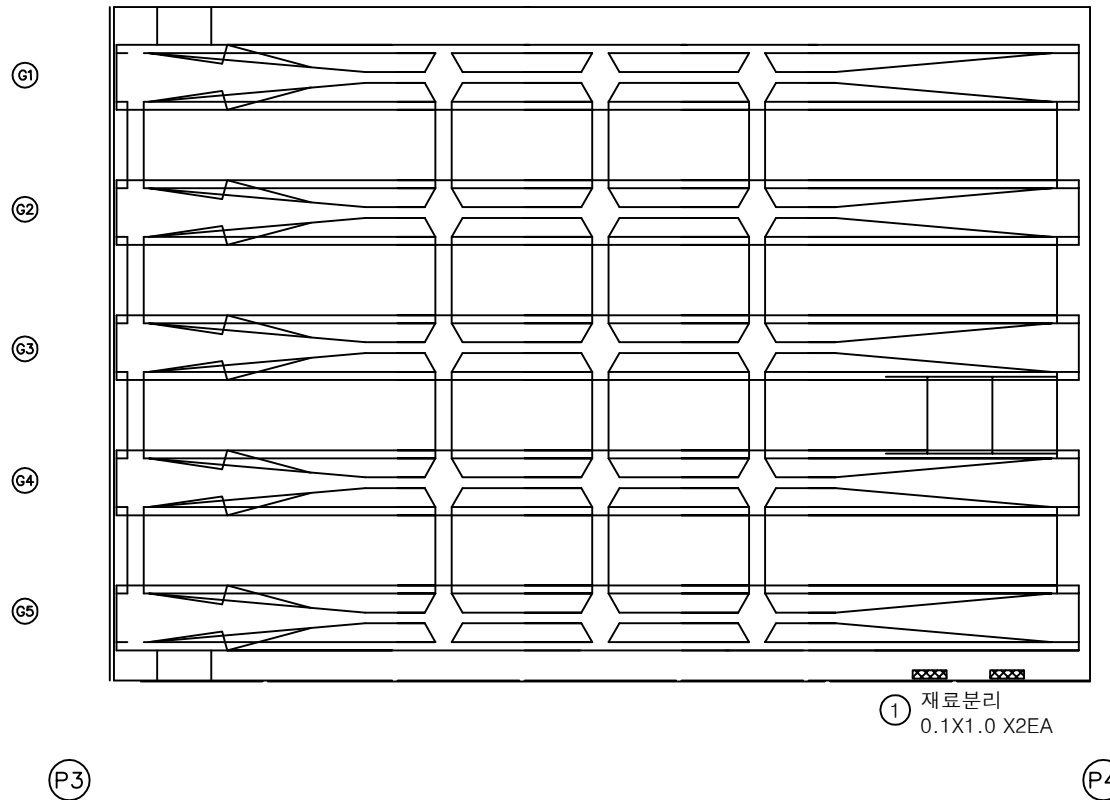
① 재료분리  
0.1X1.0 X2EA

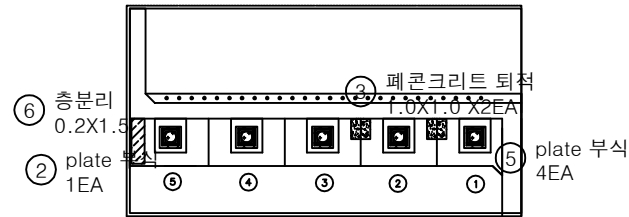
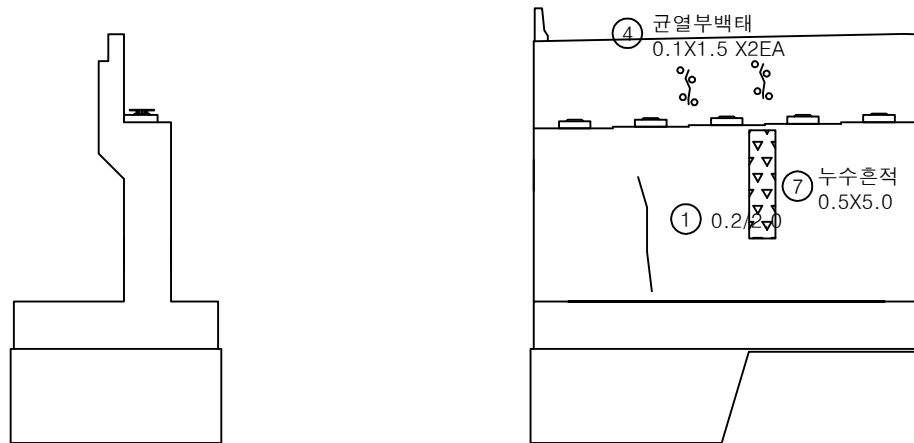
| 번호 | 구분 | 부재 | 손상내용 | 손상현황 | | | | | | 비고 |
|---|---|---|---|---|---|---|---|---|---|---|
| 1 | 19하 | 교대 | 균열(0.3mm미만) | 0.2 | 2.0 | | 2.00 | m | 1 | 22'상 보수 |
| 2 | 21하 | 교량받침 | plate 부식 | | | | 1.00 | EA | 1 | |
| 4 | 21하 | 교대 | 균열부백태 | | 0.1 | 1.5 | 0.30 | m <sup>2</sup> | 2 | 22'상 보수 |
| 5 | 23하 | 교량받침 | plate 부식 | | | | 4.00 | EA | 4 | |
| 7 | 24상 | 교대 | 누수흔적 | | 0.5 | 5.0 | 2.50 | m <sup>2</sup> | 1 | |
