상주영천고속도로 2024~2025년 시설물 안전점검 용역  
(2025년 상반기 정기안전점검)

# 외 관 조 사 망 도

오로교

2025.04

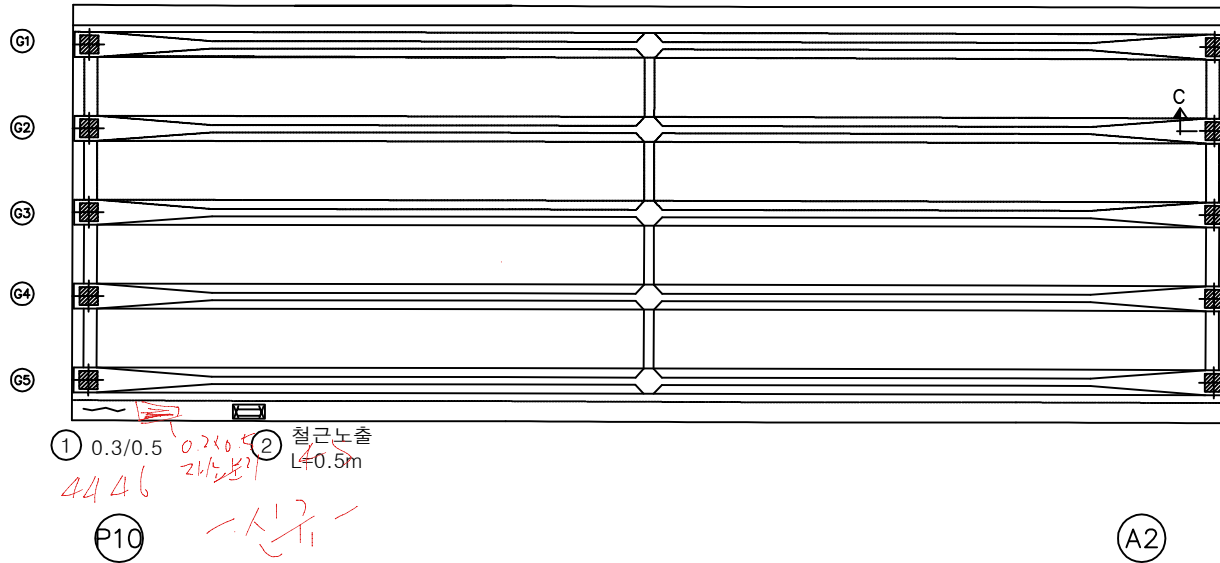
ID : 오로교 바닥판하면 S11 (상주방향)

| 번호 | 구분 | 부재 | 손상내용 | 손상현황 | | | | | | 비고 |
|---|---|---|---|---|---|---|---|---|---|---|
| 1 | 23하 | 바닥판 | 균열(0.3mm이상) | 0.3 | 0.5 | | 0.50 | m | 1 | |
| 2 | 23하 | 바닥판 | 철근노출 | | 0.5 | | 0.50 | m | 1 | |

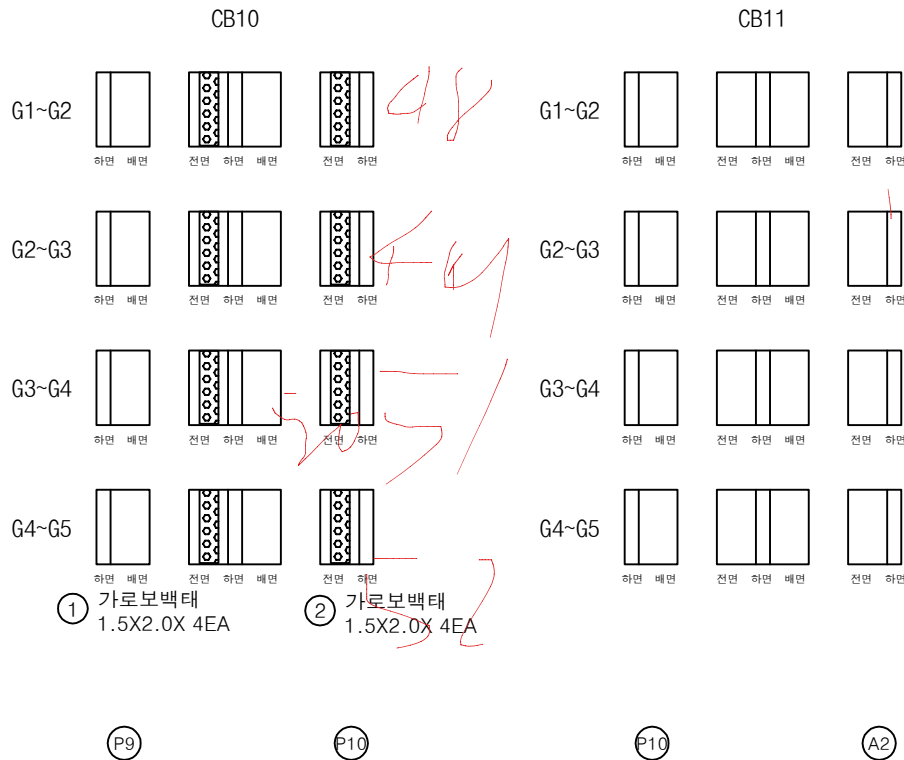
ID : 오로교 가로보 S10~S11 (상주방향)

| 번호 | 구분 | 부재 | 손상내용 | 손상현황 | | | | | | 비고 |
|---|---|---|---|---|---|---|---|---|---|---|
| 1 | 19하 | 가로보 | 백태 | | 1.5 | 2.0 | 12.00 | m <sup>2</sup> | 4 | |
| 2 | 19하 | 가로보 | 백태 | | 1.5 | 2.0 | 12.00 | m <sup>2</sup> | 4 | |

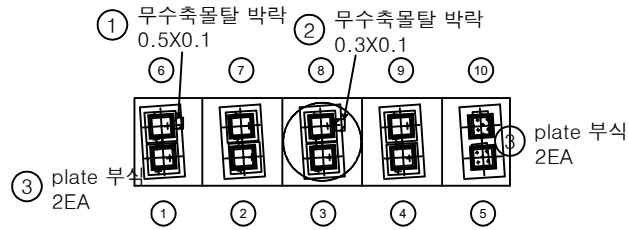
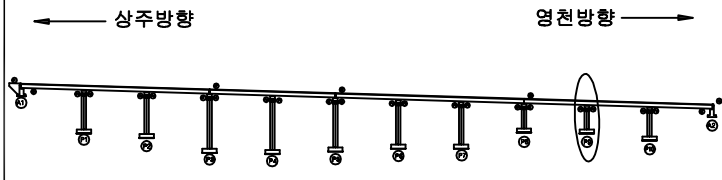
| 번호 | 구분 | 부재 | 손상내용 | 손상현황 | | | | | | 비고 |
|---|---|---|---|---|---|---|---|---|---|---|
| 1 | 19하 | 교량받침 | 무수축물탈 박락 | | 0.5 | 0.1 | 0.05 | m <sup>2</sup> | 1 | |
| 2 | 19하 | 교량받침 | 무수축물탈 박락 | | 0.3 | 0.1 | 0.03 | m <sup>2</sup> | 1 | |
| 3 | 21하 | 교량받침 | plate 부식 | | | | 2.00 | EA | 2 | |
| 4 | 19하 | 교량받침 | plate 부식 | | | | 8.00 | EA | 8 | |

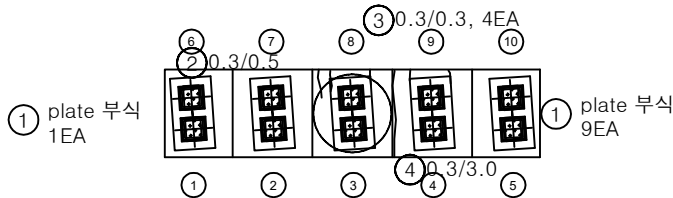
| 번호 | 구분 | 부재 | 손상내용 | 손상현황 | | | | | | 비고 |
|---|---|---|---|---|---|---|---|---|---|---|
| 1 | 21하 | 교량받침 | plate 부식 | | | | 1.00 | EA | 1 | |
| 2 | 19하 | 교각 | 균열(0.3mm이상) | 0.3 | 0.5 | | 0.50 | m | 1 | |
| 3 | 19하 | 교각 | 균열(0.3mm이상) | 0.3 | 0.3 | | 1.20 | m | 4 | |
| 4 | 19하 | 교각 | 균열(0.3mm이상) | 0.3 | 3.0 | | 3.00 | m | 1 | |
| 5 | 19하 | 교량받침 | plate 부식 | | | | 9.00 | EA | 9 | |

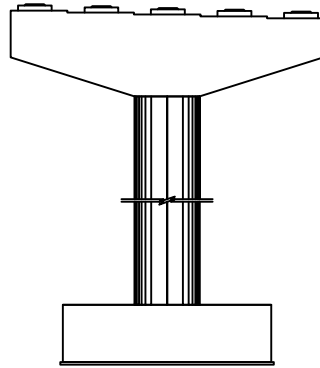
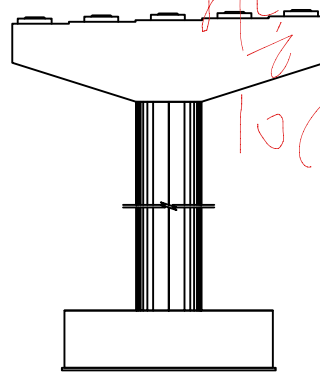
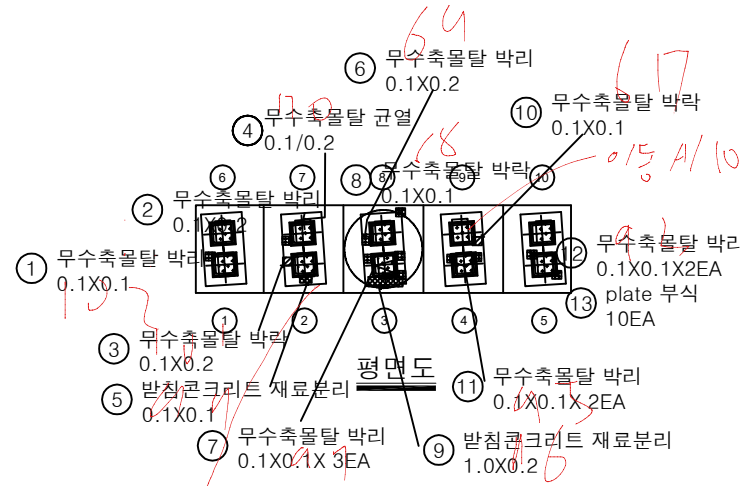
| 번호 | 구분 | 부재 | 손상내용 | 손상현황 | | | | | | 비고 |
|---|---|---|---|---|---|---|---|---|---|---|
| 4 | 19하 | 교량받침 | 무수축물탈 균열 | 0.1 | 0.2 | | 0.20 | m | 1 | |
| 13 | 19하 | 교량받침 | plate 부식 | | | | 10.00 | EA | 10 | |
