ID : 오로교 바닥판하면 S6 (상주방향)

| 용역명 | 상주영천고속도로 2024-2025년 시설물 안전점검 용역<br>(2025년 상반기 정기안전점검) |
| 점검기관 | (주)영성엔지니어링 |

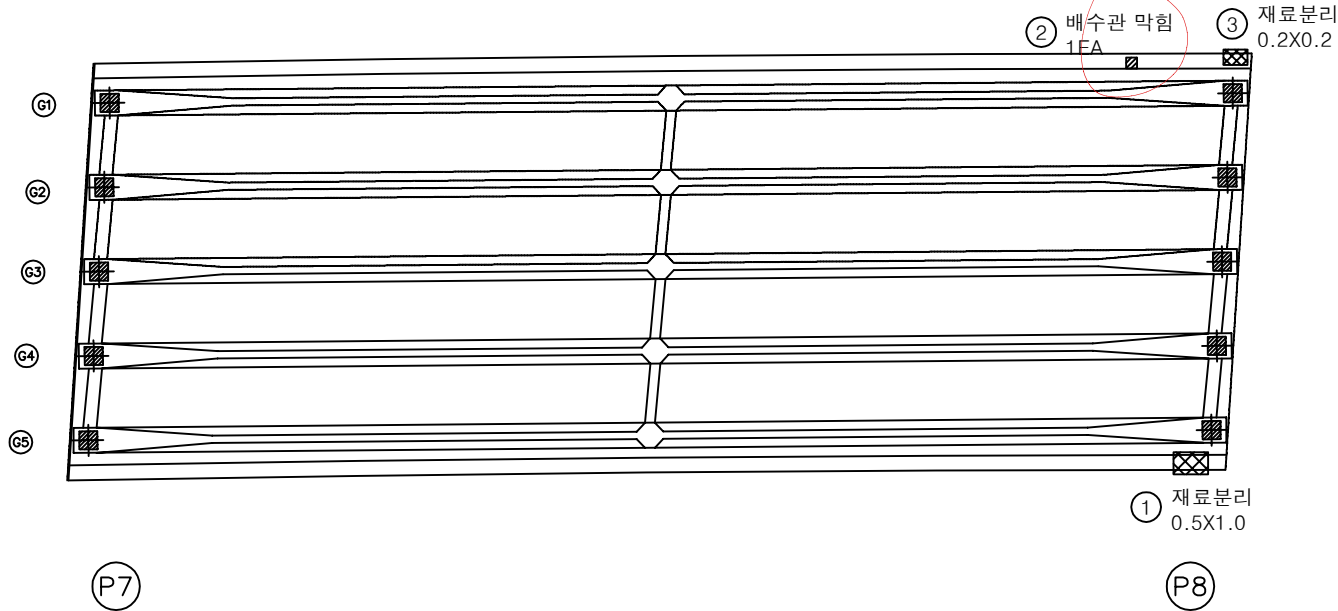
ID : 오로교 바닥판하면 S8 (상주방향)

| 번호 | 구분 | 부재 | 손상내용 | 손상현황 | | | | | | 비고 |
|---|---|---|---|---|---|---|---|---|---|---|
| 1 | 19하 | 바닥판 | 재료분리 | | 0.5 | 1.0 | 0.50 | m² | 1 | |
| 2 | 21하 | 배수시설 | 배수관 막힘 | | | | 1.00 | EA | 1 | |
| 3 | 23하 | 바닥판 | 재료분리 | | 0.2 | 0.2 | 0.04 | m² | 1 | |

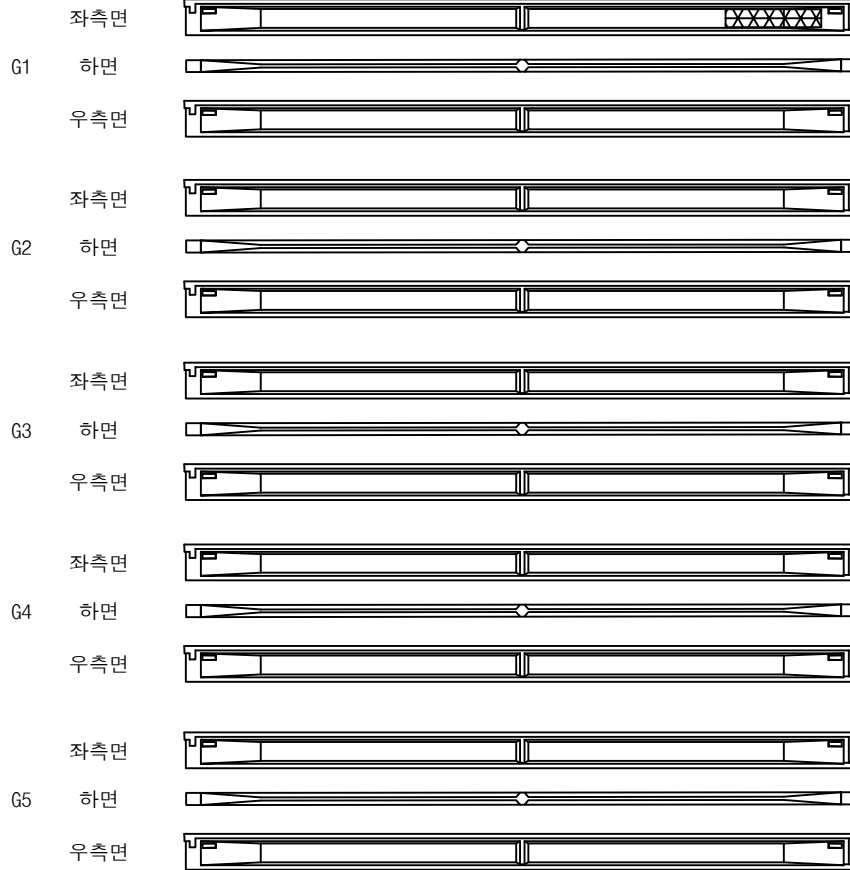
① 망상균열  
1.5X1.0  
(CW=0.2mm)

| 번호 | 구분 | 부재 | 손상내용 | 손상현황 | | | | | | 비고 |
|---|---|---|---|---|---|---|---|---|---|---|
| 1 | 20상 | 거더 | 망상균열 | 0.2 | 1.5 | 1.0 | 1.50 | m <sup>2</sup> | 1 | 21'회 보수 |

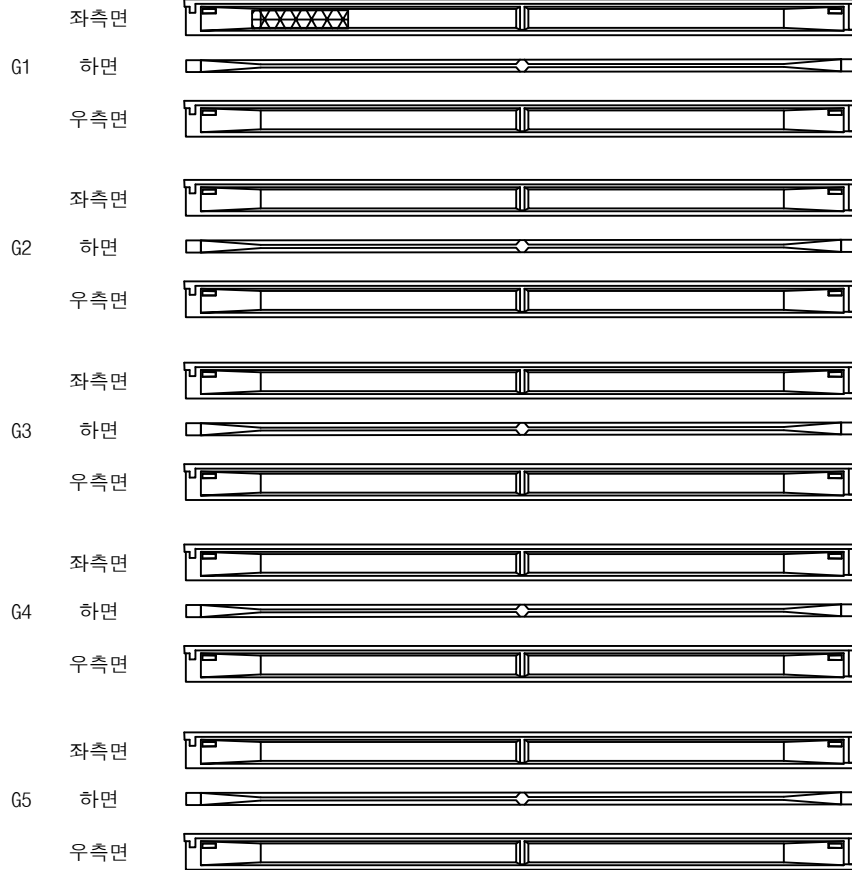
① 망상균열  
1.5X1.0  
(CW=0.2mm)

| 번호 | 구분 | 부재 | 손상내용 | 손상현황 | | | | | | 비고 |
|---|---|---|---|---|---|---|---|---|---|---|
| 1 | 20상 | 거더 | 망상균열 | 0.2 | 1.5 | 1.0 | 1.50 | m <sup>2</sup> | 1 | 21'하 보수 |

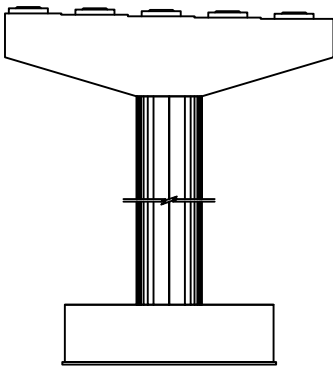
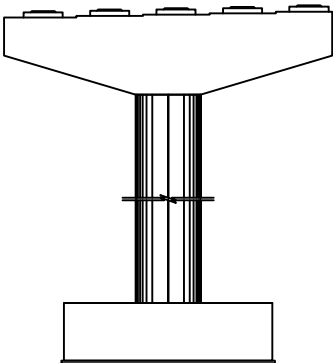
| 번호 | 구분 | 부재 | 손상내용 | 손상현황 | | | | | | 비고 |
|---|---|---|---|---|---|---|---|---|---|---|
| 2 | 21하 | 교량받침 | plate 부식 | | | | 10.00 | EA | 10 | |

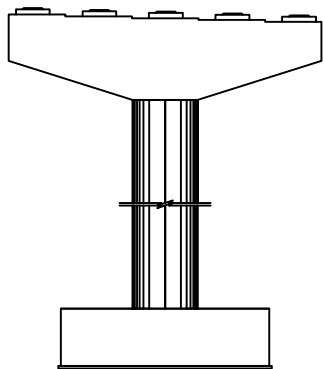
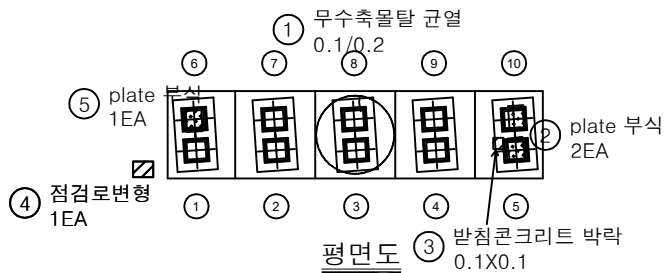
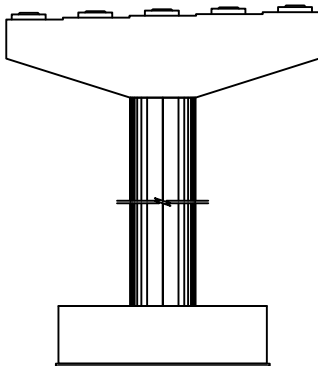
| 번호 | 구분 | 부재 | 손상내용 | 손상현황 | | | | | | 비고 |
|---|---|---|---|---|---|---|---|---|---|---|
| 1 | 19하 | 교량받침 | 무수축물탈 균열 | 0.1 | 0.2 | | 0.20 | m | 1 | |
| 2 | 19하 | 교량받침 | plate 부식 | | | | 2.00 | EA | 2 | |
| 5 | 25상 | 교량받침 | plate 부식 | | | | 1.00 | EA | 1 | |

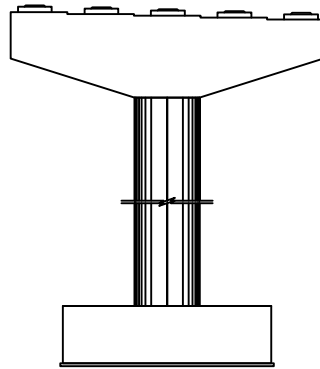
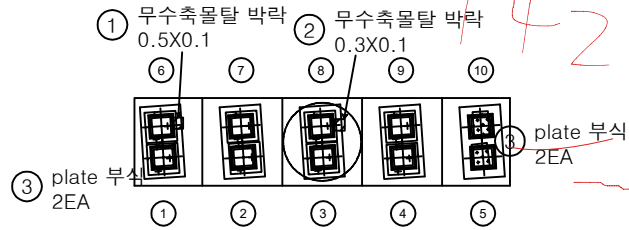
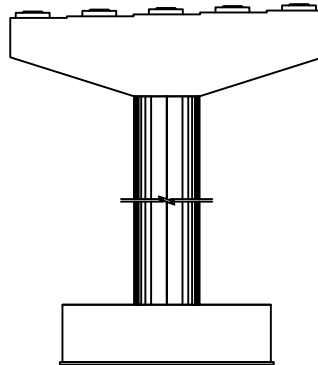
| 번호 | 구분 | 부재 | 손상내용 | 손상현황 | | | | | | 비고 |
|---|---|---|---|---|---|---|---|---|---|---|
| 3 | 21하 | 교량받침 | plate 부식 | | | | 2.00 | EA | 2 | |
| 4 | 19하 | 교량받침 | plate 부식 | | | | 8.00 | EA | 8 | |

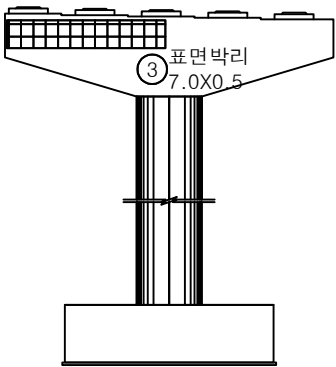
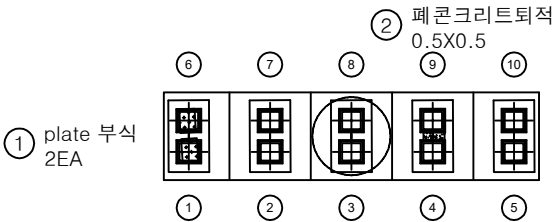
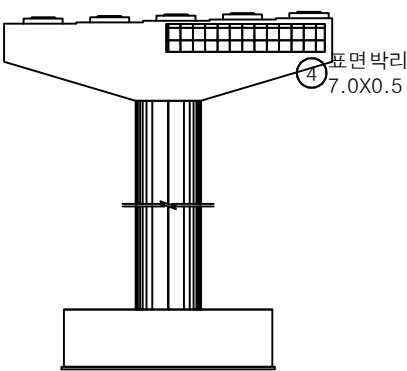
| 번호 | 구분 | 부재 | 손상내용 | 손상현황 | | | | | | 비고 |
|---|---|---|---|---|---|---|---|---|---|---|
| 1 | 19하 | 교량받침 | plate 부식 | | | | 2.00 | EA | 2 | |

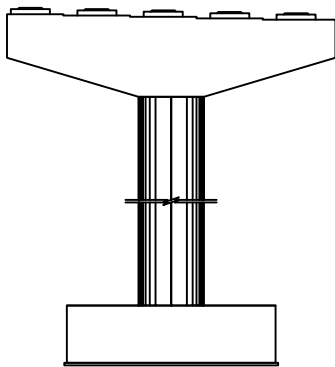
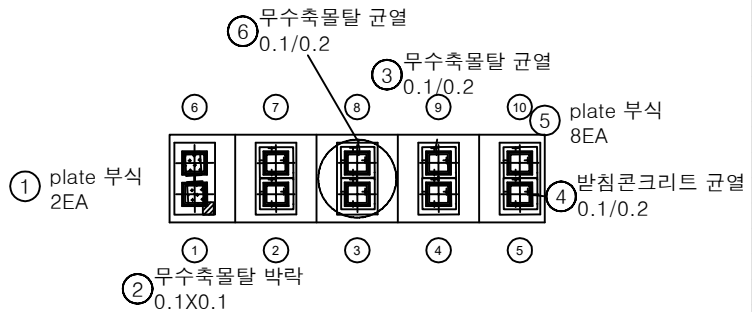
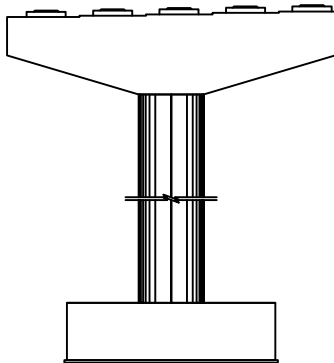
| 번호 | 구분 | 부재 | 손상내용 | 손상현황 | | | | | | 비고 |
|---|---|---|---|---|---|---|---|---|---|---|
| 1 | 19하 | 교량받침 | plate 부식 | | | | 2.00 | EA | 2 | |
| 3 | 19하 | 교량받침 | 무수축물탈 균열 | 0.1 | 0.2 | | 0.20 | m | 1 | |
| 4 | 19하 | 교량받침 | 받침콘크리트 균열 | 0.1 | 0.2 | | 0.20 | m | 1 | |
| 5 | 21하 | 교량받침 | plate 부식 | | | | 8.00 | EA | 8 | |
| 6 | 23하 | 교량받침 | 무수축물탈 균열 | 0.1 | 0.2 | | 0.20 | m | 1 | |

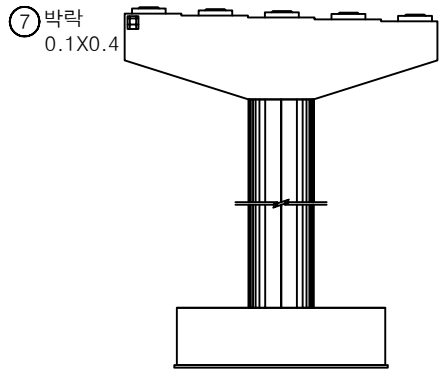
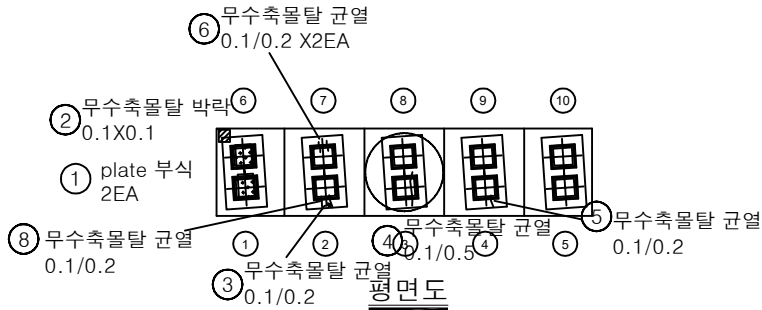
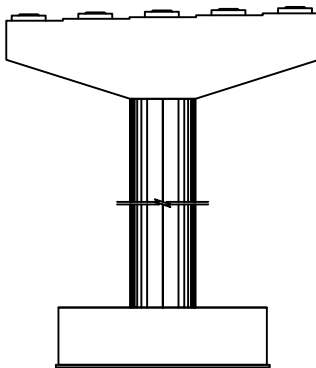
| 번호 | 구분 | 부재 | 손상내용 | 손상현황 | | | | | | 비고 |
|---|---|---|---|---|---|---|---|---|---|---|
| 1 | 19하 | 교량받침 | plate 부식 | | | | 2.00 | EA | 2 | |
| 3 | 19하 | 교량받침 | 무수축물탈 균열 | 0.1 | 0.2 | | 0.20 | m | 1 | |
| 4 | 19하 | 교량받침 | 무수축물탈 균열 | 0.1 | 0.5 | | 0.50 | m | 1 | |
| 5 | 19하 | 교량받침 | 무수축물탈 균열 | 0.1 | 0.2 | | 0.20 | m | 1 | |
| 6 | 23하 | 교량받침 | 무수축물탈 균열 | 0.1 | 0.2 | | 0.40 | m | 2 | |
| 8 | 25상 | 교량받침 | 무수축물탈 균열 | 0.1 | 0.2 | | 0.20 | m | 1 | |

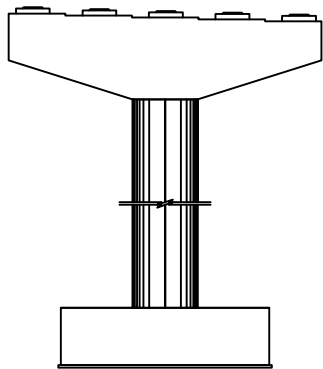
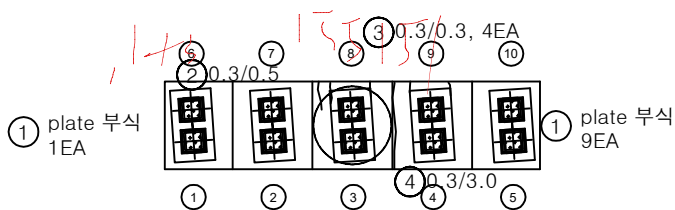
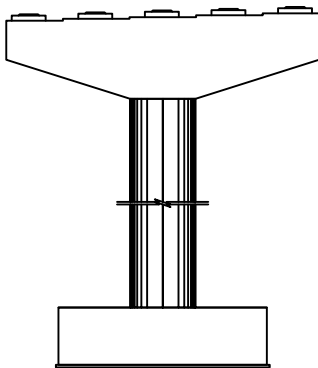
| 번호 | 구분 | 부재 | 손상내용 | 손상현황 | | | | | | 비고 |
|---|---|---|---|---|---|---|---|---|---|---|
| 1 | 21하 | 교량받침 | plate 부식 | | | | 1.00 | EA | 1 | |
| 2 | 19하 | 교각 | 균열(0.3mm이상) | 0.3 | 0.5 | | 0.50 | m | 1 | |
| 3 | 19하 | 교각 | 균열(0.3mm이상) | 0.3 | 0.3 | | 1.20 | m | 4 | |
| 4 | 19하 | 교각 | 균열(0.3mm이상) | 0.3 | 3.0 | | 3.00 | m | 1 | |
| 5 | 19하 | 교량받침 | plate 부식 | | | | 9.00 | EA | 9 | |
