ID : 오로교 바닥판하면 S5 (영천방향)

| 누수, 체수 | 부식 | 퇴적물 | 용역명<br>상주영천고속도로 2024-2025년 시설물 안전점검 용역<br>(2025년 상반기 정기안전점검) |

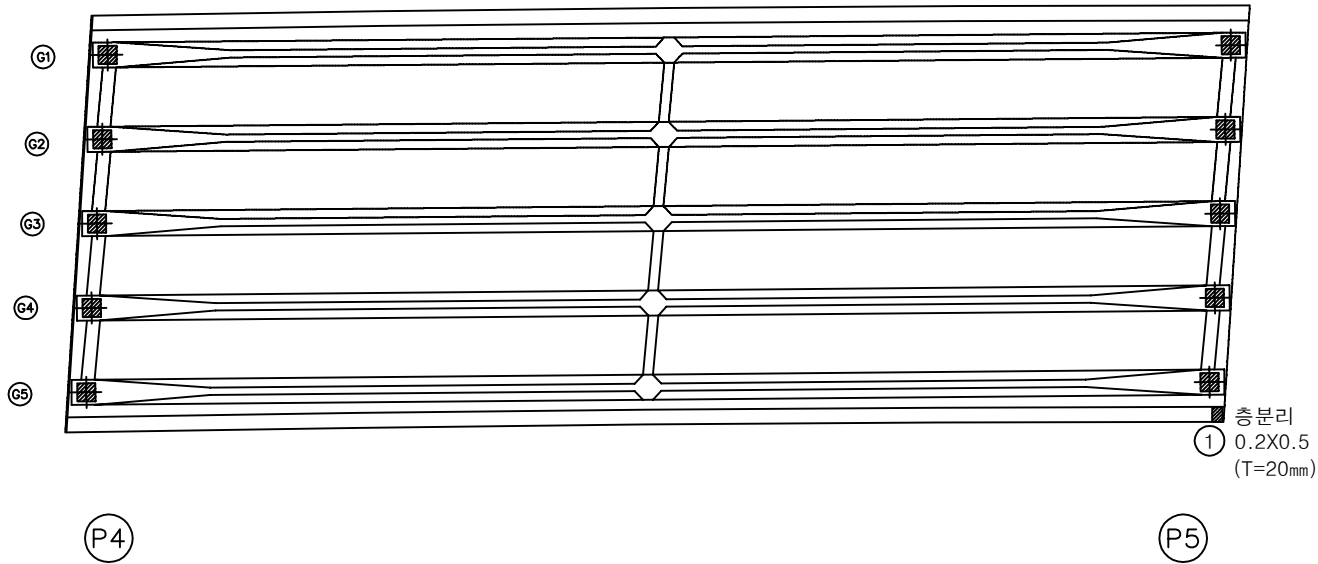
| 번호 | 구분 | 부재 | 손상내용 | 손상현황 | | | | | | 비고 |
|---|---|---|---|---|---|---|---|---|---|---|
| 1 | 23하 | 바닥판 | 층분리 | | 0.2 | 0.5 | 0.10 | m <sup>2</sup> | 1 | |

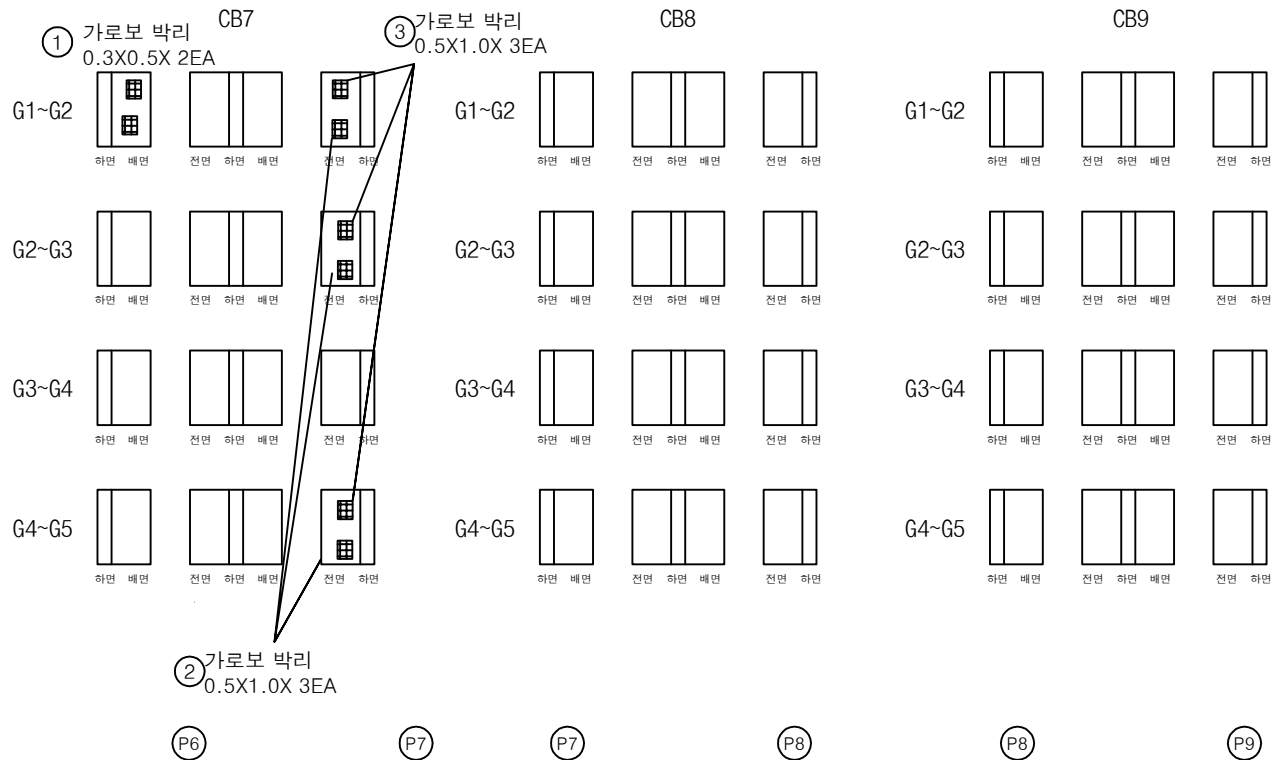
| 번호 | 구분 | 부재 | 손상내용 | 손상현황 | | | | | | 비고 |
|---|---|---|---|---|---|---|---|---|---|---|
| 1 | 19하 | 가로보 | 박리 | | 0.3 | 0.5 | 0.30 | m <sup>2</sup> | 2 | |
| 2 | 19하 | 가로보 | 박리 | | 0.5 | 1.0 | 1.50 | m <sup>2</sup> | 3 | |
| 3 | 20상 | 가로보 | 박리 | | 0.5 | 1.0 | 1.50 | m <sup>2</sup> | 3 | |

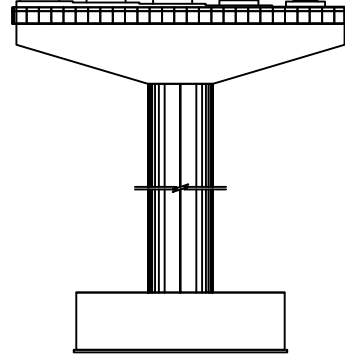
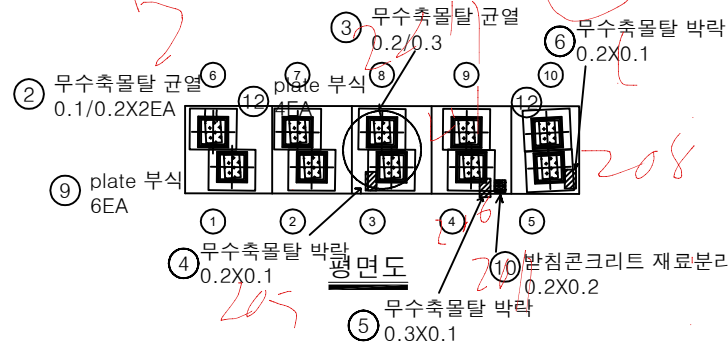
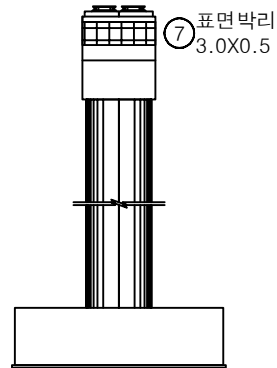
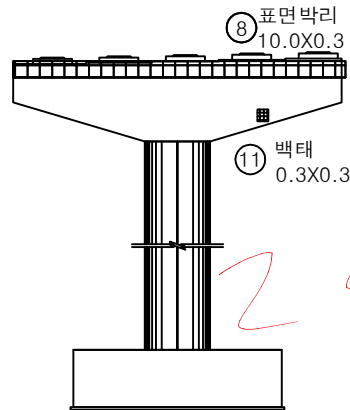
| 번호 | 구분 | 부재 | 손상내용 | 손상현황 | | | | | | 비고 |
|---|---|---|---|---|---|---|---|---|---|---|
| 1 | 19하 | 교각 | 표면박리 | | 10.0 | 0.3 | 3.00 | m <sup>2</sup> | 1 | |
| 2 | 19하 | 교량받침 | 무수축물탈 균열 | 0.1 | 0.2 | | 0.40 | m | 2 | |
| 3 | 19하 | 교량받침 | 무수축물탈 균열 | 0.2 | 0.3 | | 0.30 | m | 1 | |
| 4 | 19하 | 교량받침 | 무수축물탈 박락 | | 0.2 | 0.1 | 0.02 | m <sup>2</sup> | 1 | |
| 5 | 19하 | 교량받침 | 무수축물탈 박락 | | 0.3 | 0.1 | 0.03 | m <sup>2</sup> | 1 | |
| 6 | 19하 | 교량받침 | 무수축물탈 박락 | | 0.2 | 0.1 | 0.02 | m <sup>2</sup> | 1 | |
| 7 | 19하 | 교각 | 표면박리 | | 3.0 | 0.5 | 1.50 | m <sup>2</sup> | 1 | |
| 8 | 19하 | 교각 | 표면박리 | | 10.0 | 0.3 | 3.00 | m <sup>2</sup> | 1 | |
| 9 | 19하 | 교량받침 | plate 부식 | | | | 6.00 | EA | 6 | |
| 10 | 21하 | 교량받침 | 받침콘크리트 재료분리 | | 0.2 | 0.2 | 0.04 | m <sup>2</sup> | 1 | |
| 11 | 21하 | 교각 | 백태 | | 0.3 | 0.3 | 0.09 | m <sup>2</sup> | 1 | |
| 12 | 25상 | 교량받침 | plate 부식 | | | | 4.00 | EA | 4 | |

① 표면박리  
10.0X0.3

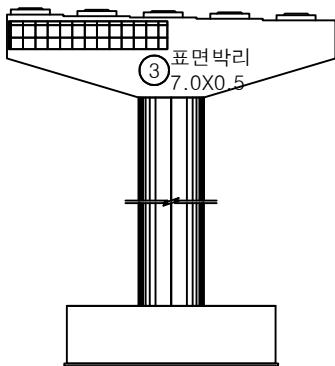
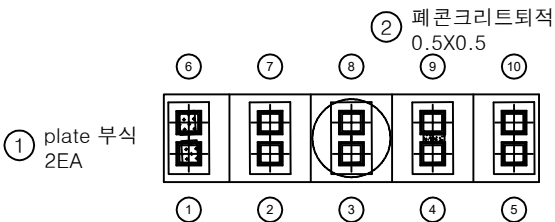
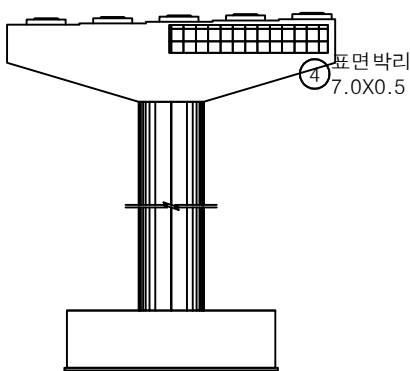
| 번호 | 구분 | 부재 | 손상내용 | 손상현황 | | | | | | 비고 |
|---|---|---|---|---|---|---|---|---|---|---|
| 1 | 19하 | 교량받침 | plate 부식 | | | | 2.00 | EA | 2 | |
| 2 | 19하 | 교각 | 폐콘크리트 퇴적 | | 0.5 | 0.5 | 0.25 | m³ | 1 | |
| 3 | 21하 | 교각 | 표면박리 | | 7.0 | 0.5 | 3.50 | m² | 1 | |
| 4 | 21하 | 교각 | 표면박리 | | 7.0 | 0.5 | 3.50 | m² | 1 | |
