상주영천고속도로 2024~2025년 시설물 안전점검 용역  
(2025년 상반기 정기안전점검)

# 외 관 조 사 망 도

오로교

2025.04

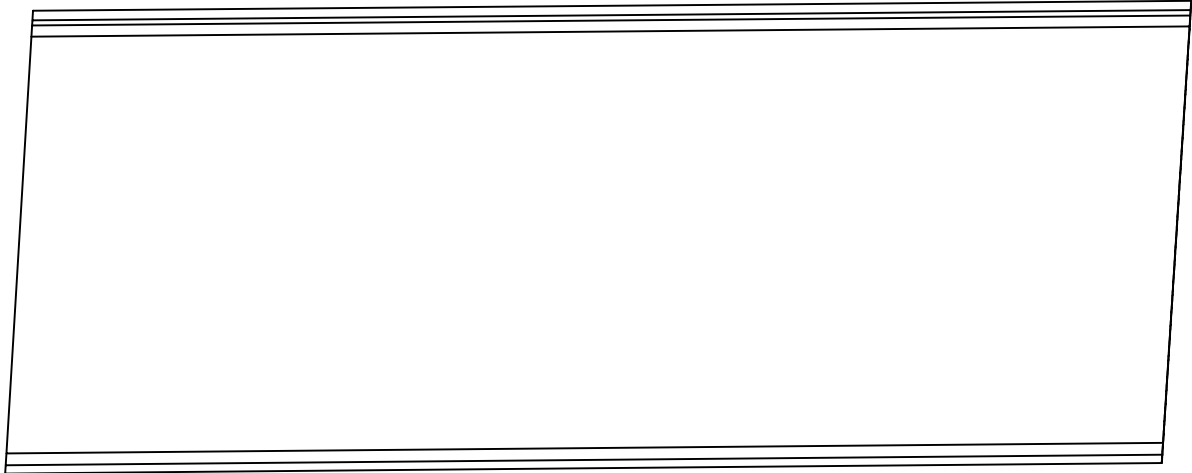
① 점검문 개폐불량  
1EA

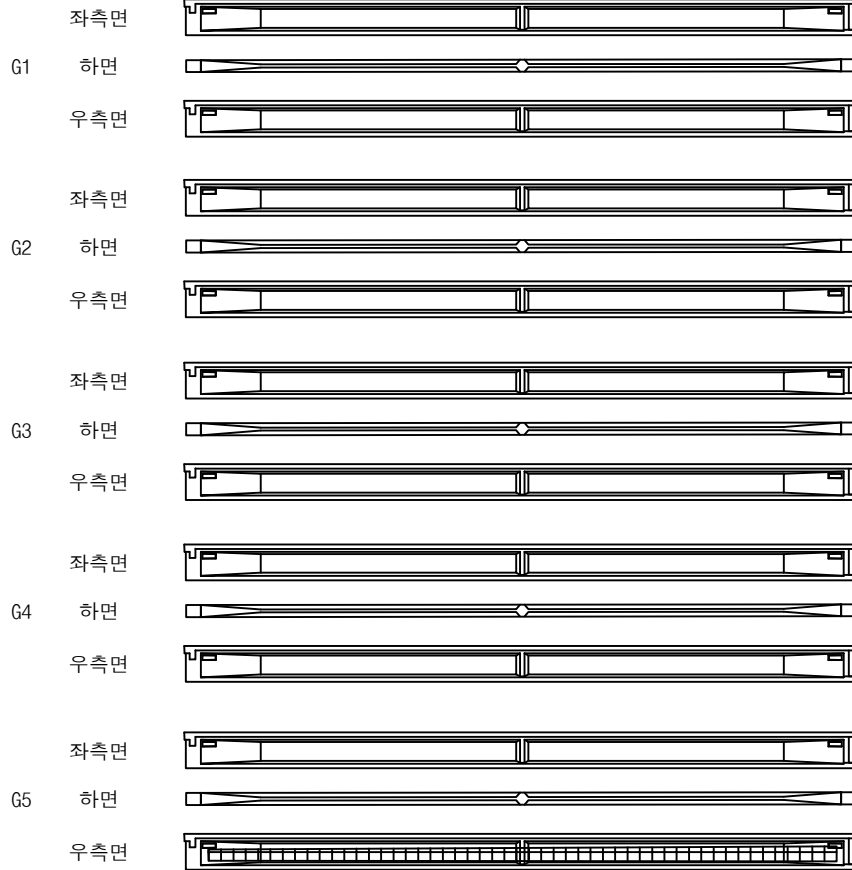
ID : 오로교 거더 S3 (G1~G5) (상주방향)

① 거더 표면불량(박리)  
30.0X1.0 (P3)

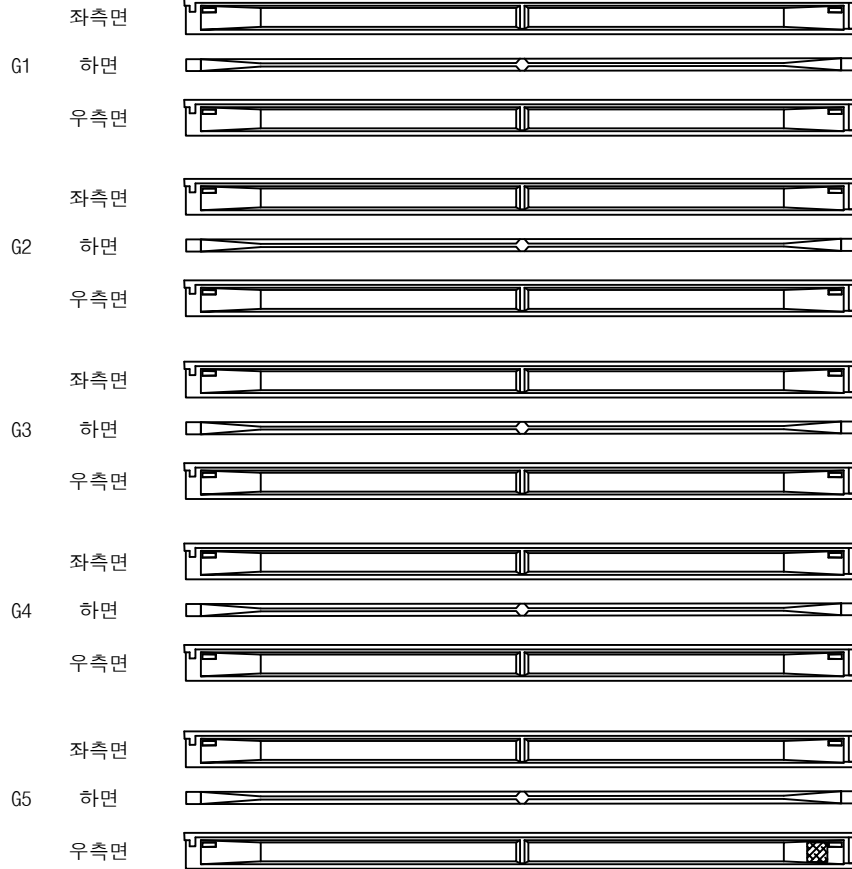
① 망상균열  
1.0X1.0  
(CW=0.2mm)

| 번호 | 구분 | 부재 | 손상내용 | 손상현황 | | | | | | 비고 |
|---|---|---|---|---|---|---|---|---|---|---|
| 1 | 25상 | 거더 | 망상균열 | 0.2 | 1.0 | 1.0 | 1.00 | m <sup>2</sup> | 1 | |

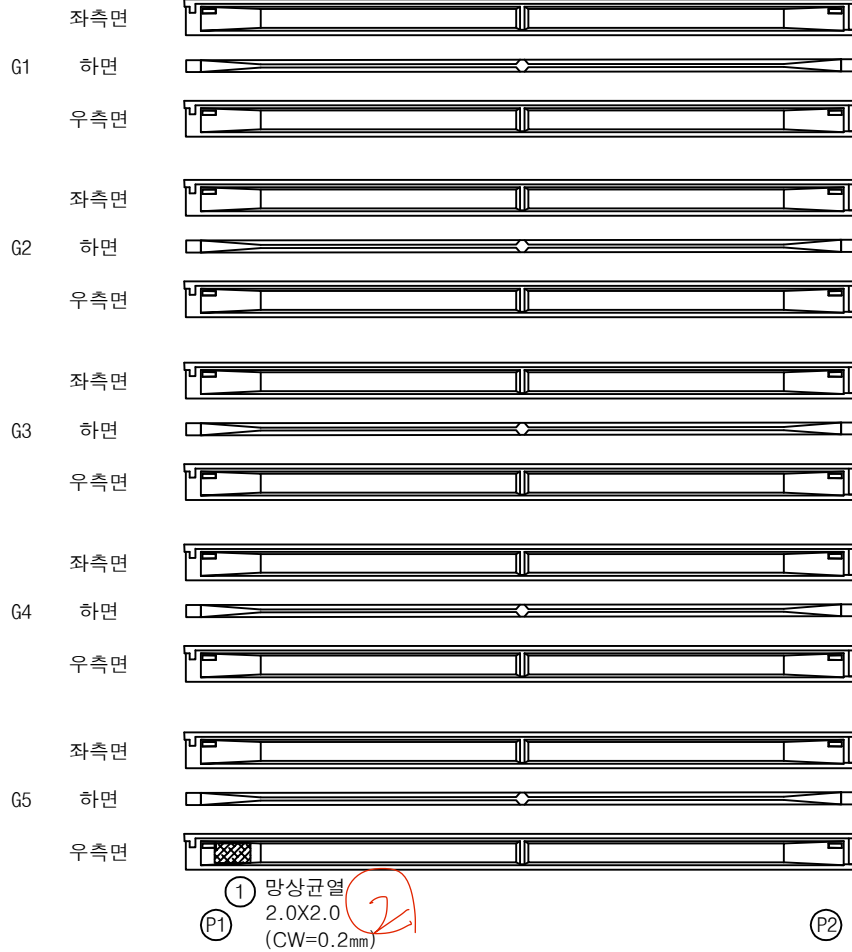
| 번호 | 구분 | 부재 | 손상내용 | 손상현황 | | | | | | 비고 |
|---|---|---|---|---|---|---|---|---|---|---|
| 1 | 25상 | 거더 | 망상균열 | 0.2 | 2.0 | 2.0 | 4.00 | m <sup>2</sup> | 1 | |

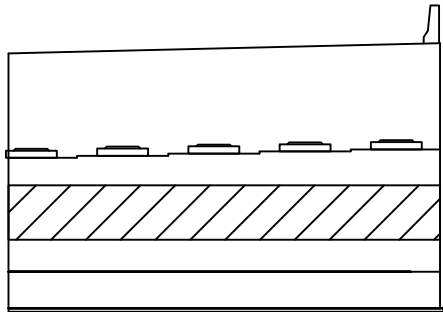
평면도② 무수축물탈 균열  
0.2/0.3 X4EA

정면① 누수흔적  
8-QX5.0
