상주영천고속도로 2024~2025년 시설물 안전점검 용역  
(2025년 상반기 정기안전점검)

# 외 관 조 사 망 도

오로교

2025.04

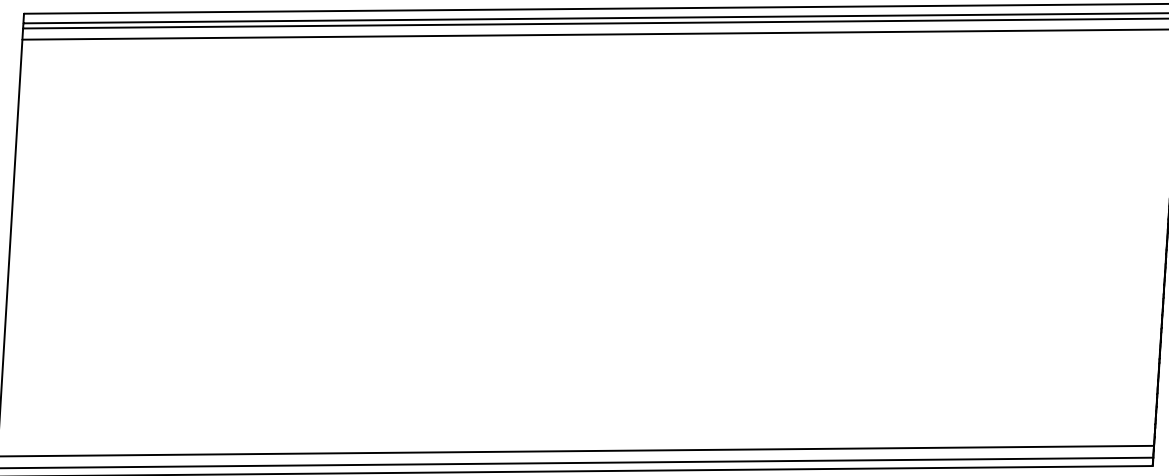
① 점검문 개폐불량  
1EA

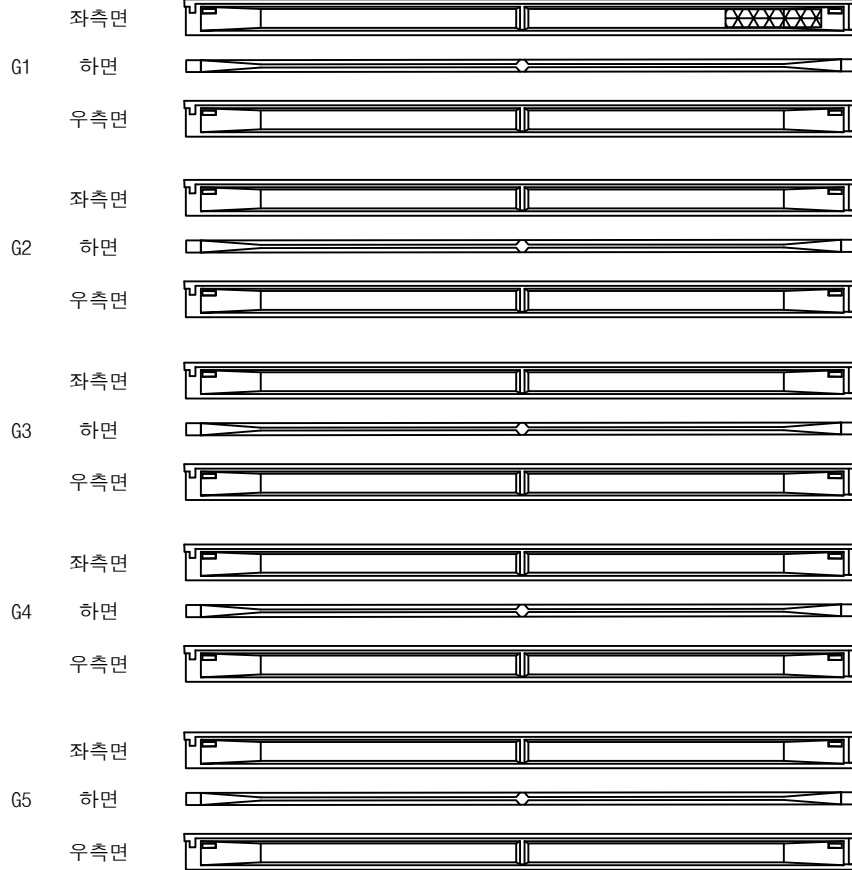
① 망상균열  
1.5X1.0  
(CW=0.2mm)

| 번호 | 구분 | 부재 | 손상내용 | 손상현황 | | | | | | 비고 |
|---|---|---|---|---|---|---|---|---|---|---|
| 1 | 20상 | 거더 | 망상균열 | 0.2 | 1.5 | 1.0 | 1.50 | m <sup>2</sup> | 1 | 21'회 보수 |

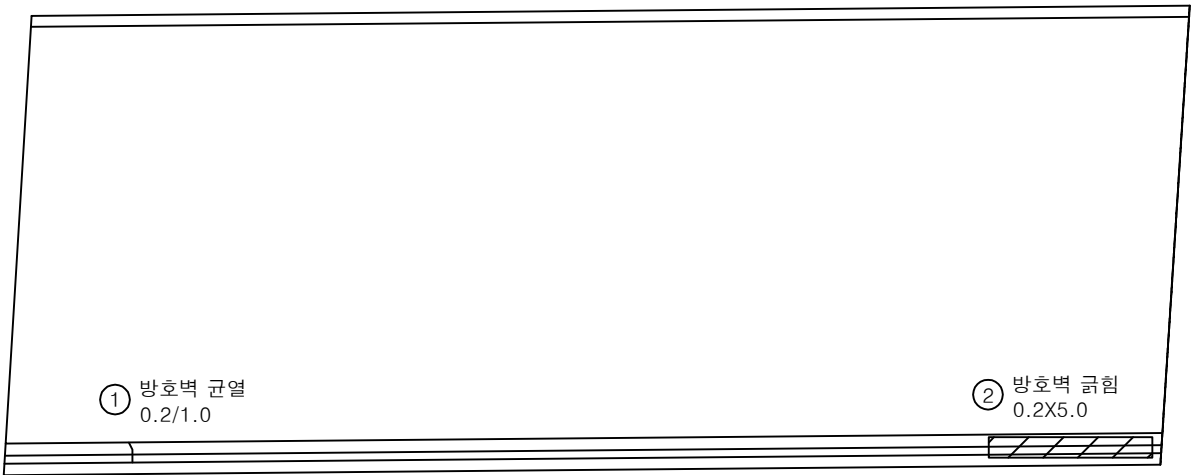
① 방호벽 균열  
0.2/1.0

② 방호벽 긁힘  
0.2X5.0

| 번호 | 구분 | 부재 | 손상내용 | 손상현황 | | | | | | 비고 |
|---|---|---|---|---|---|---|---|---|---|---|
| 1 | 19하 | 방호벽 | 방호벽 균열 | 0.2 | 1.0 | | 1.00 | m | 1 | |

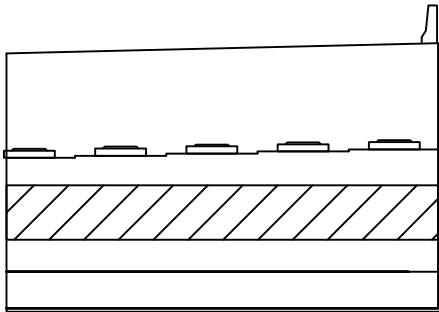
① 누수흔적  
8.0X5.0
