상주영천고속도로 2024~2025년 시설물 안전점검 용역  
(2025년 상반기 정기안전점검)

# 외 관 조 사 망 도

오로교

2025.04

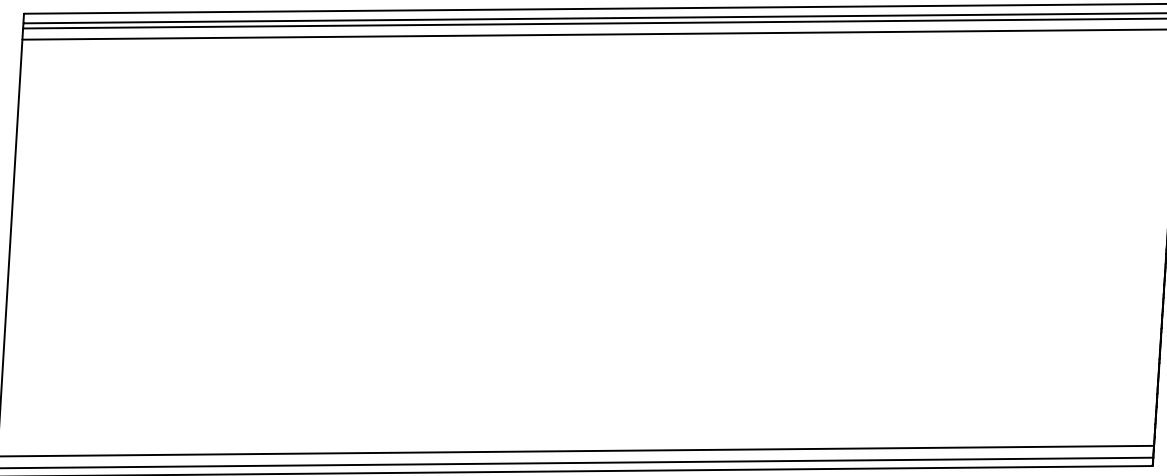
① 점검문 개폐불량  
1EA

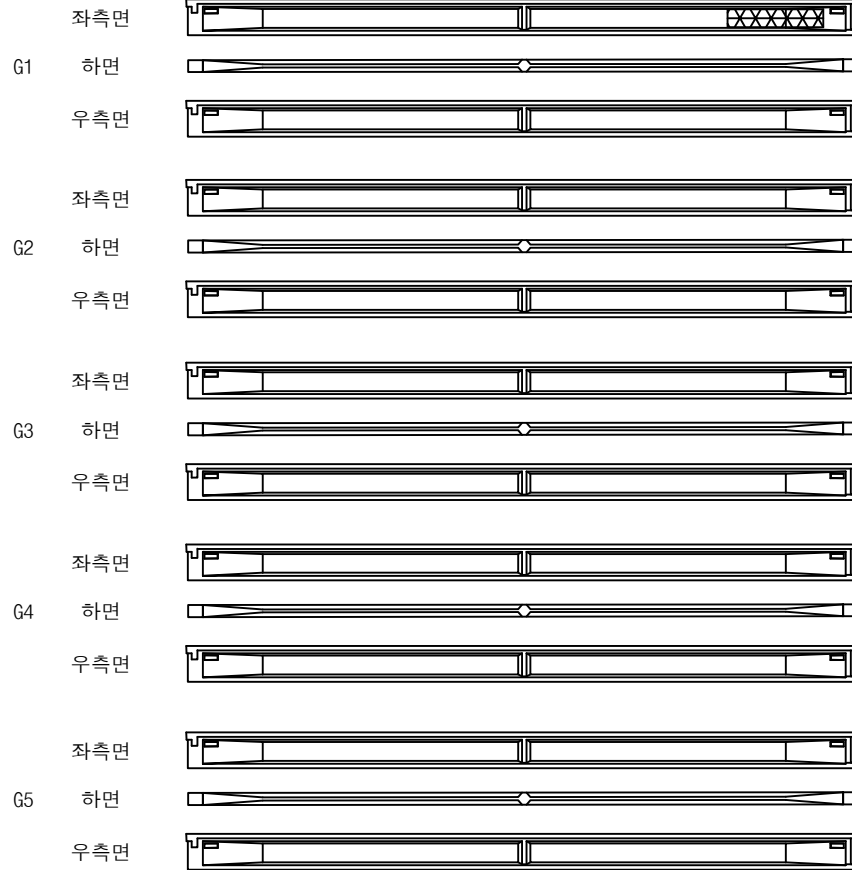
① 망상균열  
1.5X1.0  
(CW=0.2mm)

| 번호 | 구분 | 부재 | 손상내용 | 손상현황 | | | | | | 비고 |
|---|---|---|---|---|---|---|---|---|---|---|
| 1 | 20상 | 거더 | 망상균열 | 0.2 | 1.5 | 1.0 | 1.50 | m <sup>2</sup> | 1 | 21'회 보수 |

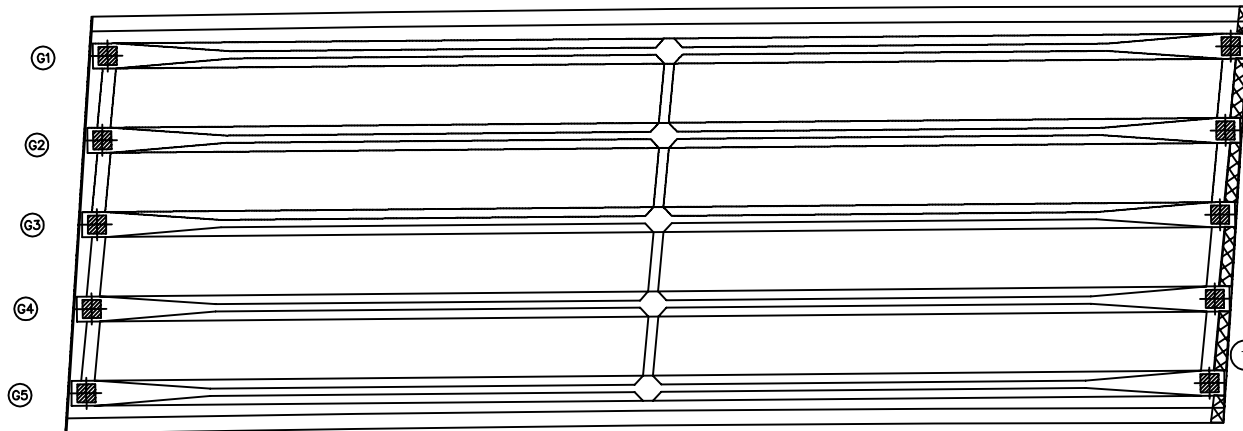
① 재료분리  
0.3X8.0

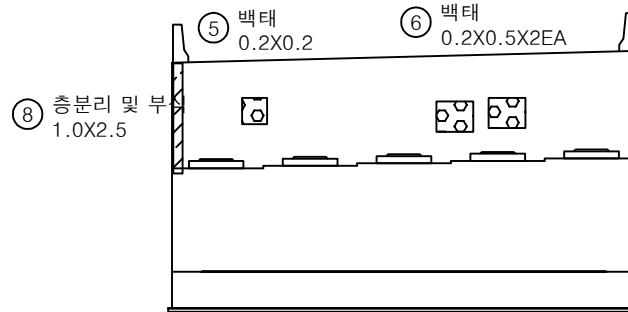
② 무수축물탈 균열  
0.2/0.3 X4EA
