상주영천고속도로 2024~2025년 시설물 안전점검 용역  
(2025년 상반기 정기안전점검)

# 외 관 조 사 망 도

오로교

2025.04

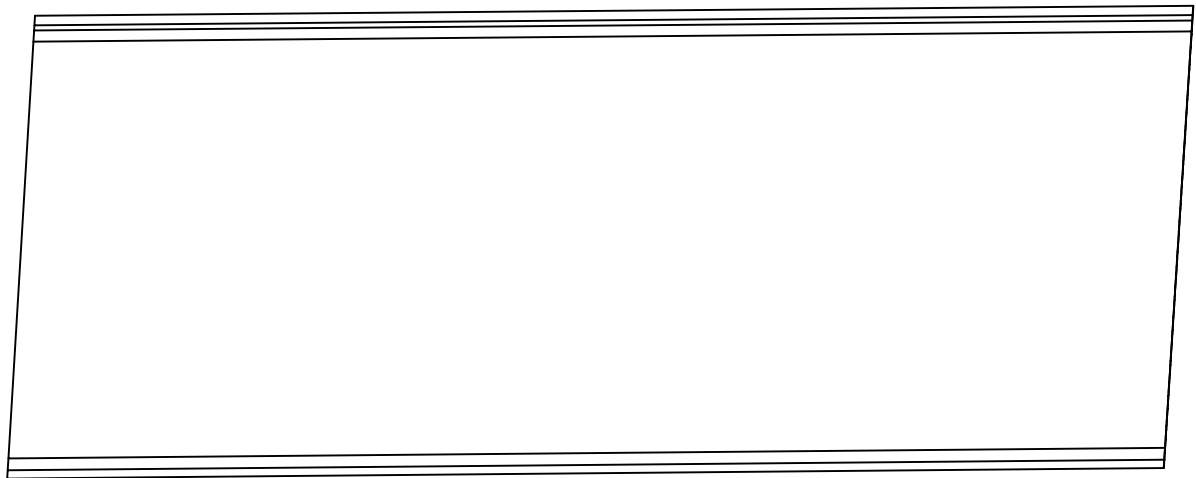
- ① 후타재 균열  
0.2/0.3X15EA
- ② 후타재 균열  
0.2/0.3X20EA
- ③ 이물질퇴적  
L=3.0m

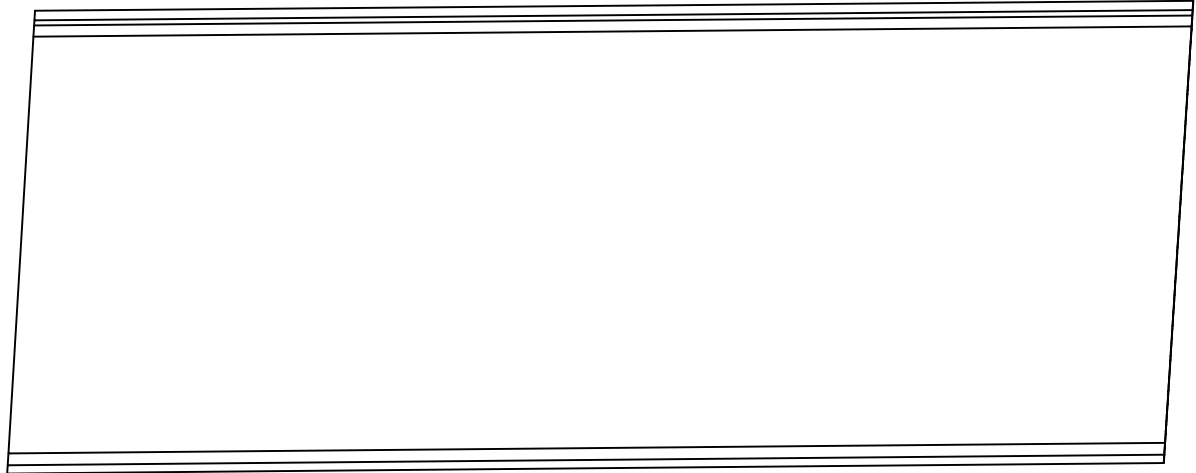
① 점검문 개폐불량  
1EA

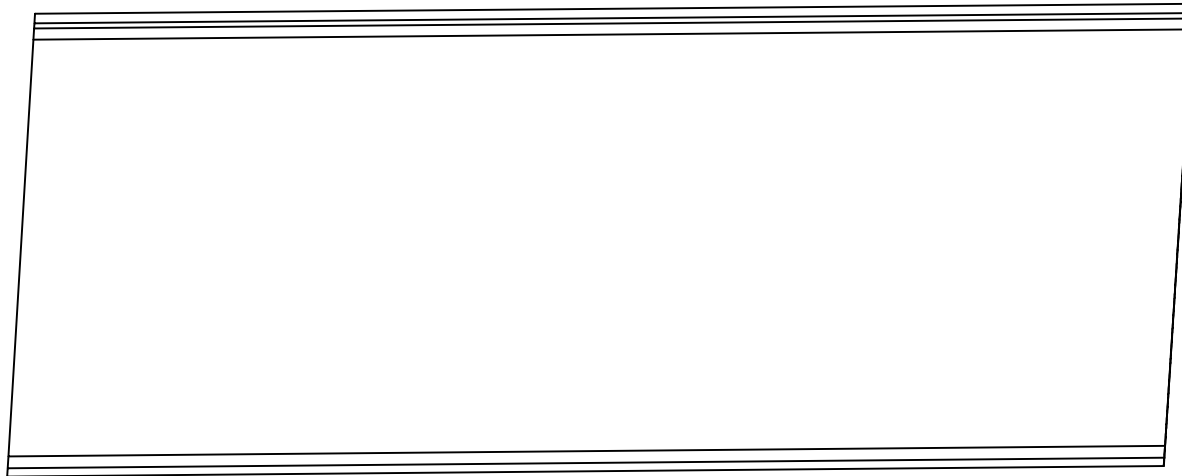
① 점검문 개폐불량  
1EA

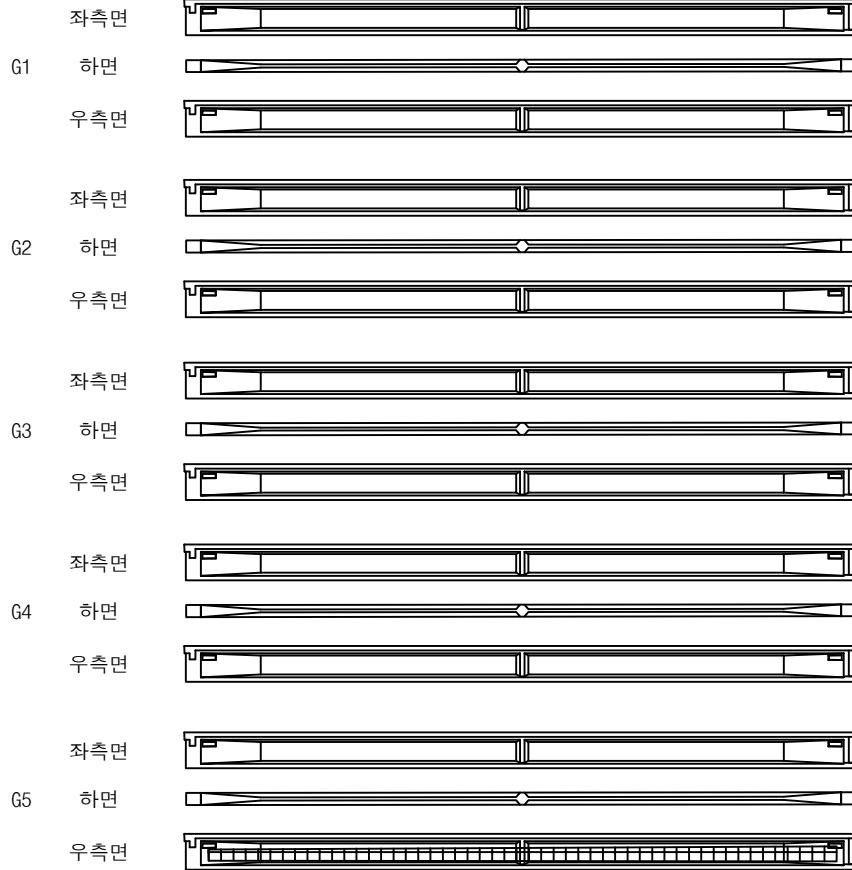
ID : 오로교 거더 S3 (G1~G5) (상주방향)

① 거더 표면불량(박리)  
30.0X1.0 P3

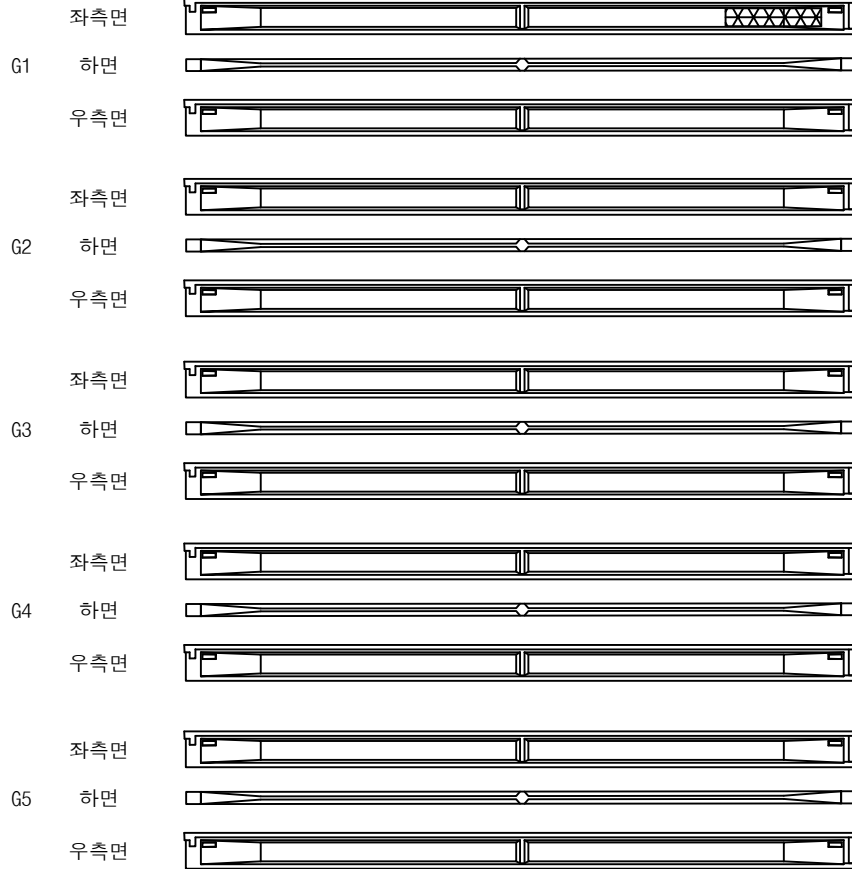
① 망상균열  
1.5X1.0  
(CW=0.2mm)

| 번호 | 구분 | 부재 | 손상내용 | 손상현황 | | | | | | 비고 |
|---|---|---|---|---|---|---|---|---|---|---|
| 1 | 20상 | 거더 | 망상균열 | 0.2 | 1.5 | 1.0 | 1.50 | m <sup>2</sup> | 1 | 21'회 보수 |

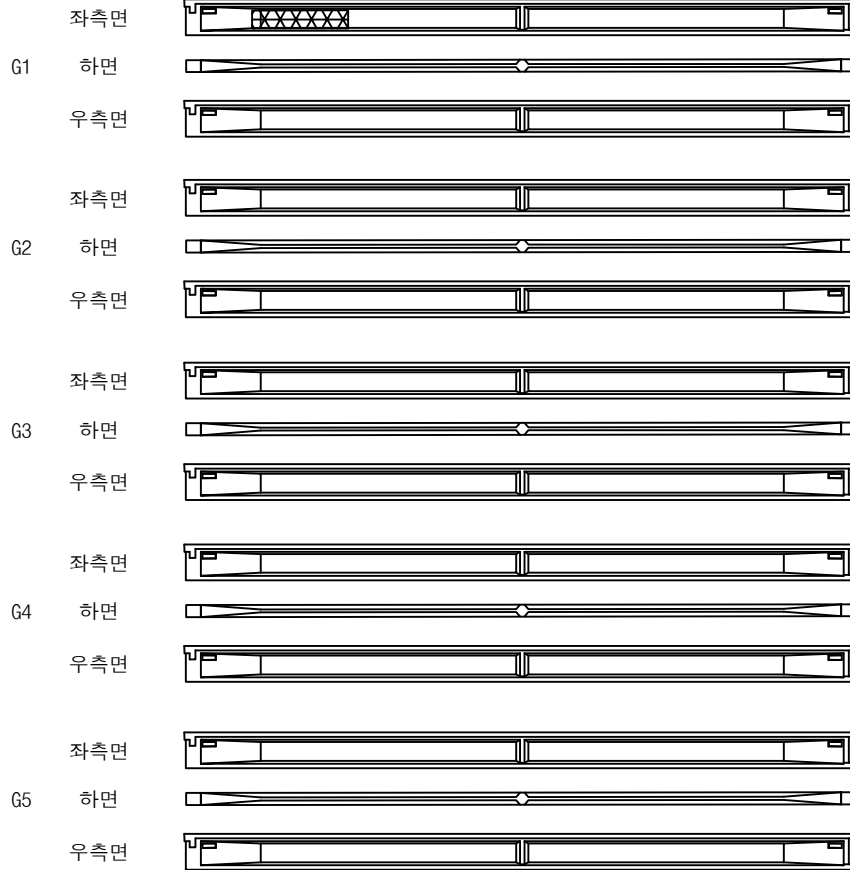
① 망상균열  
1.5X1.0  
(CW=0.2mm)

| 번호 | 구분 | 부재 | 손상내용 | 손상현황 | | | | | | 비고 |
|---|---|---|---|---|---|---|---|---|---|---|
| 1 | 20상 | 거더 | 망상균열 | 0.2 | 1.5 | 1.0 | 1.50 | m <sup>2</sup> | 1 | 21'하 보수 |

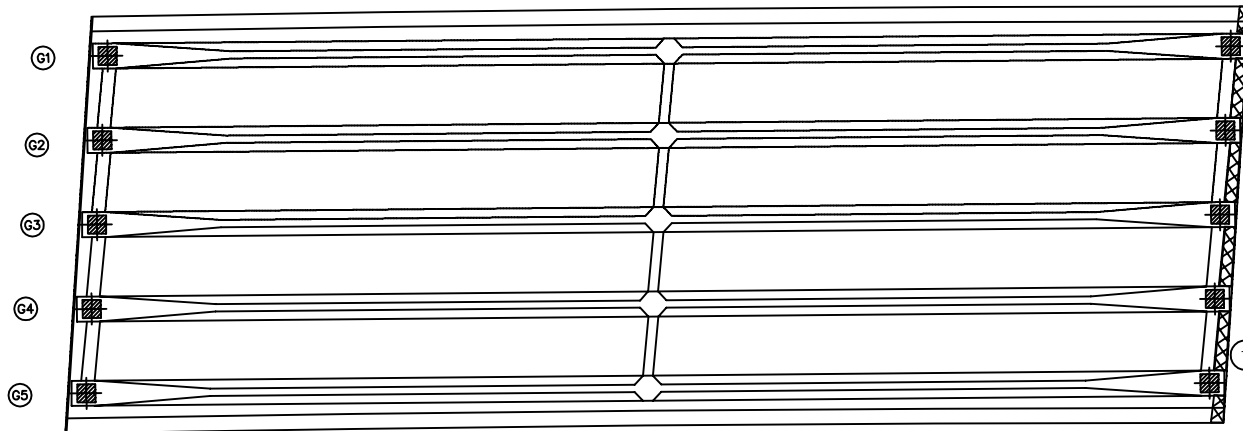
1 재료분리  
0.3X8.0

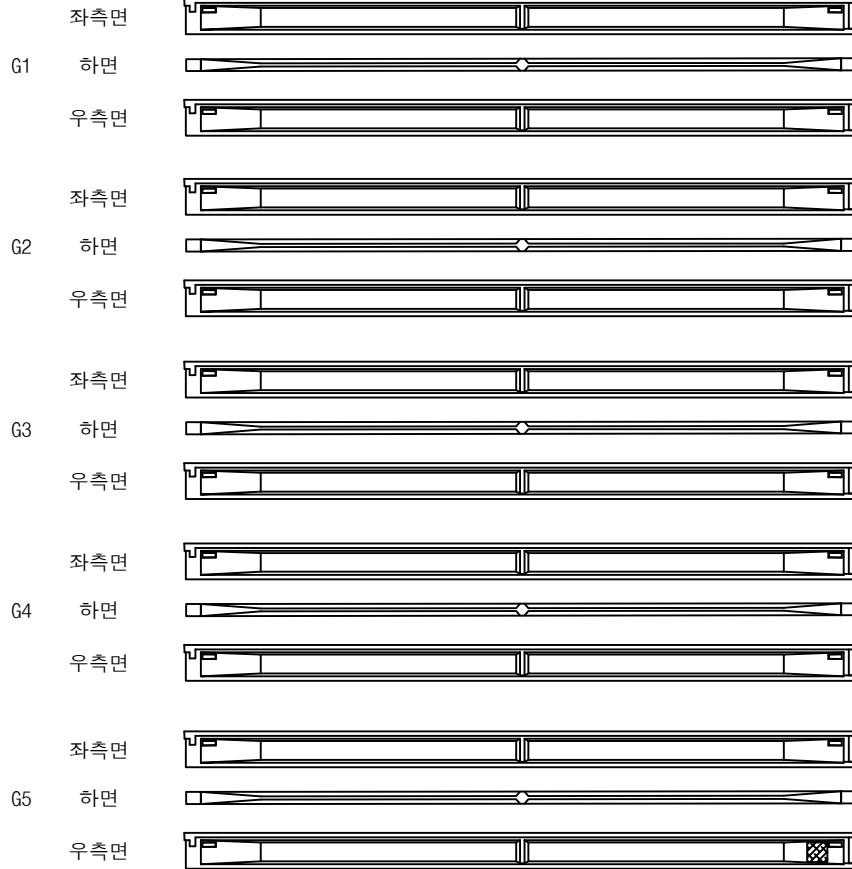
ID : 오로교 거더 S1 (G1~G5) (영천방향)

① 망상균열  
1.0X1.0  
(CW=0.2mm)  
P1

| 번호 | 구분 | 부재 | 손상내용 | 손상현황 | | | | | | 비고 |
|---|---|---|---|---|---|---|---|---|---|---|
| 1 | 25상 | 거더 | 망상균열 | 0.2 | 1.0 | 1.0 | 1.00 | m <sup>2</sup> | 1 | |

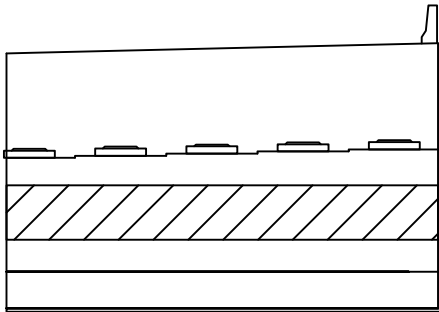
② 무수축물탈 균열  
0.2/0.3 X4EA

① 누수흔적  
8.0X5.0

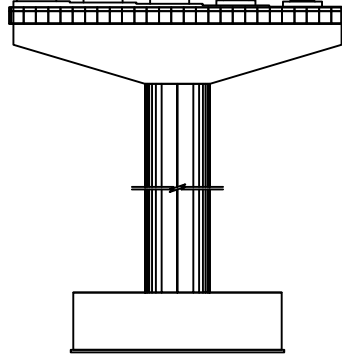
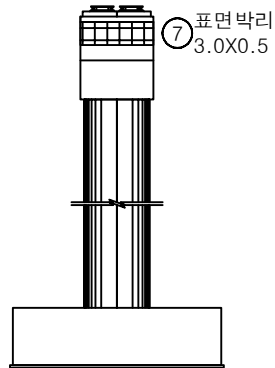
① 표면박리  
10.0X0.3

② 무수축물탈 균열 0.1/0.2X2EA  
③ 무수축물탈 균열 0.2/0.3  
④ 무수축물탈 박락 0.2X0.1  
⑤ 무수축물탈 박락 0.3X0.1  
⑥ 무수축물탈 박락 0.2X0.1  
⑦ plate 부식 1EA  
⑧ plate 부식 1EA  
⑨ plate 부식 6EA  
⑩ 받침콘크리트 재료분리 0.2X0.2  
⑪ 백태 0.3X0.3
