상주영천고속도로 2024~2025년 시설물 안전점검 용역  
(2025년 상반기 정기안전점검)

# 외 관 조 사 망 도

오로교

2025.04

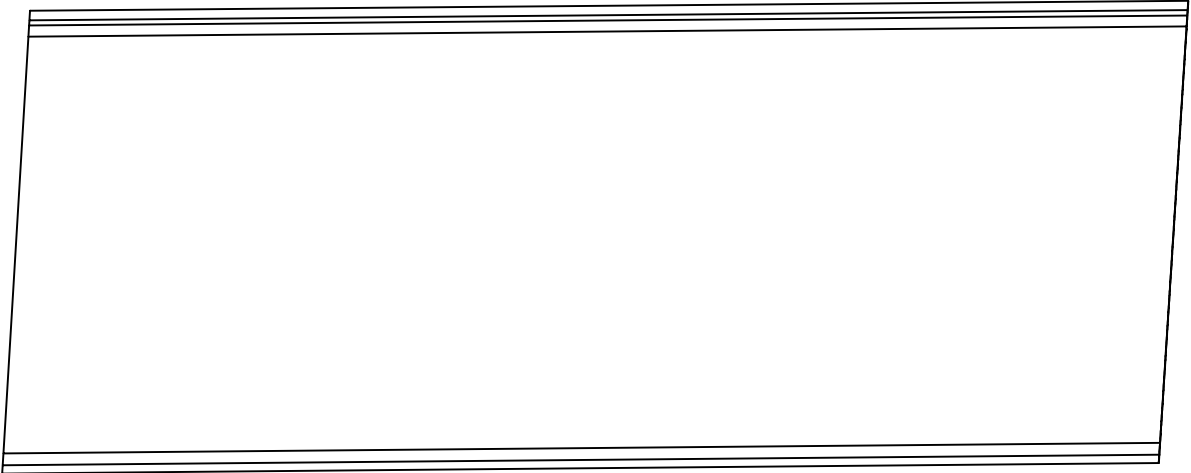
- ① 후타재 균열  
0.2/0.3X15EA
- ② 후타재 균열  
0.2/0.3X20EA
- ③ 이물질퇴적  
L=3.0m

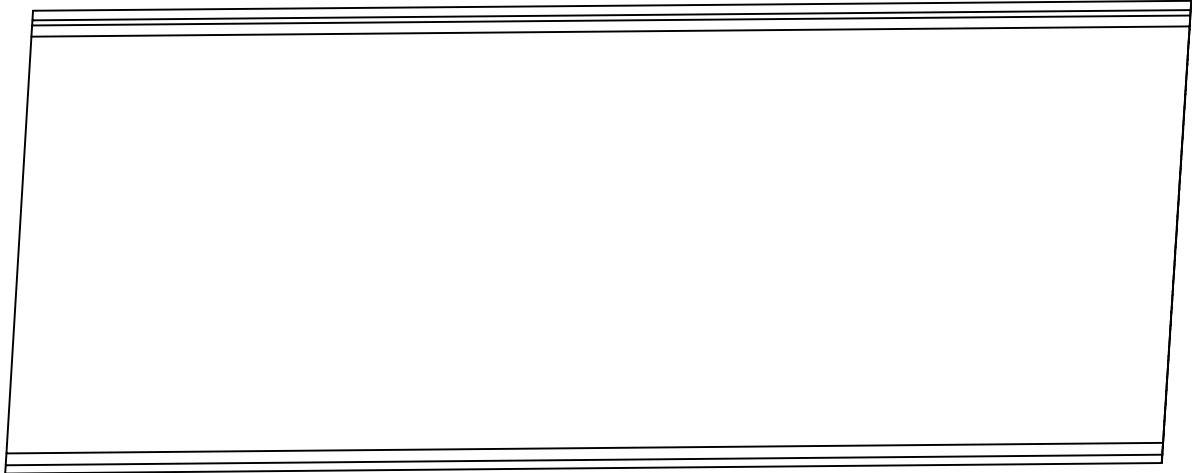
① 점검문 개폐불량  
1EA

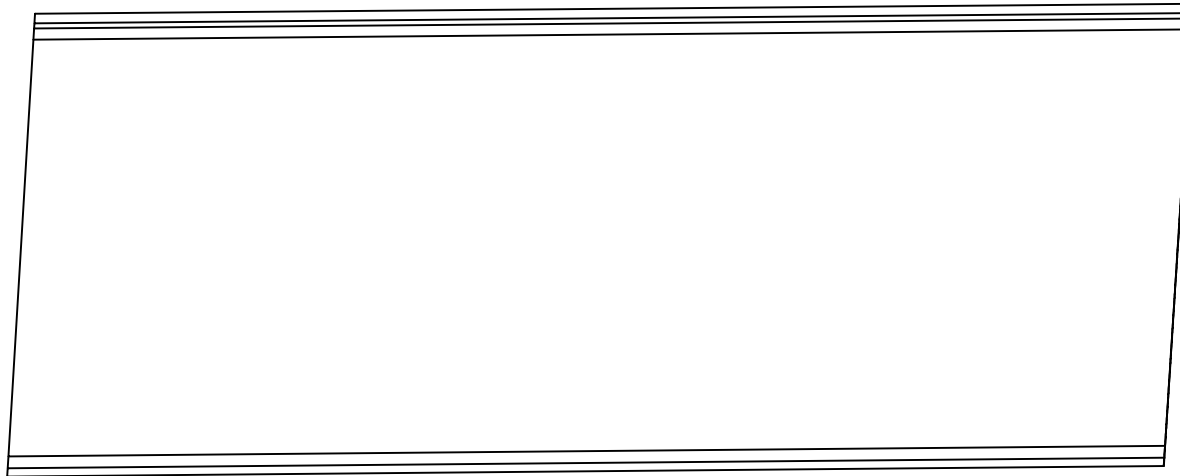
① 점검문 개폐불량  
1EA

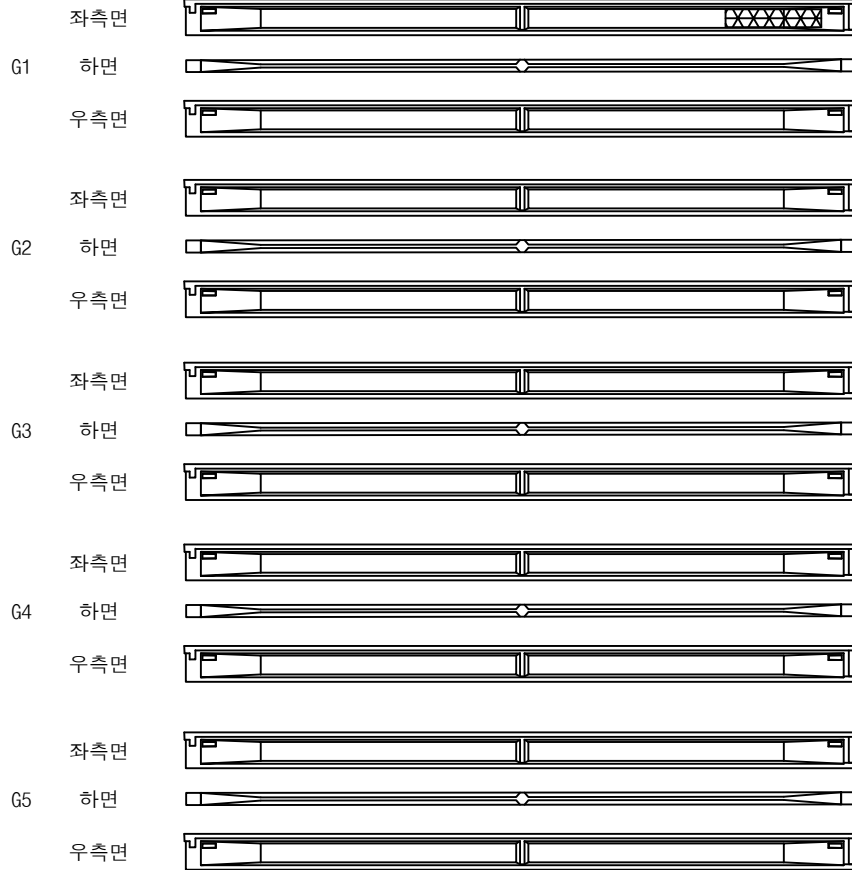
① 망상균열  
1.5X1.0  
(CW=0.2mm)

| 번호 | 구분 | 부재 | 손상내용 | 손상현황 | | | | | | 비고 |
|---|---|---|---|---|---|---|---|---|---|---|
| 1 | 20상 | 거더 | 망상균열 | 0.2 | 1.5 | 1.0 | 1.50 | m <sup>2</sup> | 1 | 21'회 보수 |

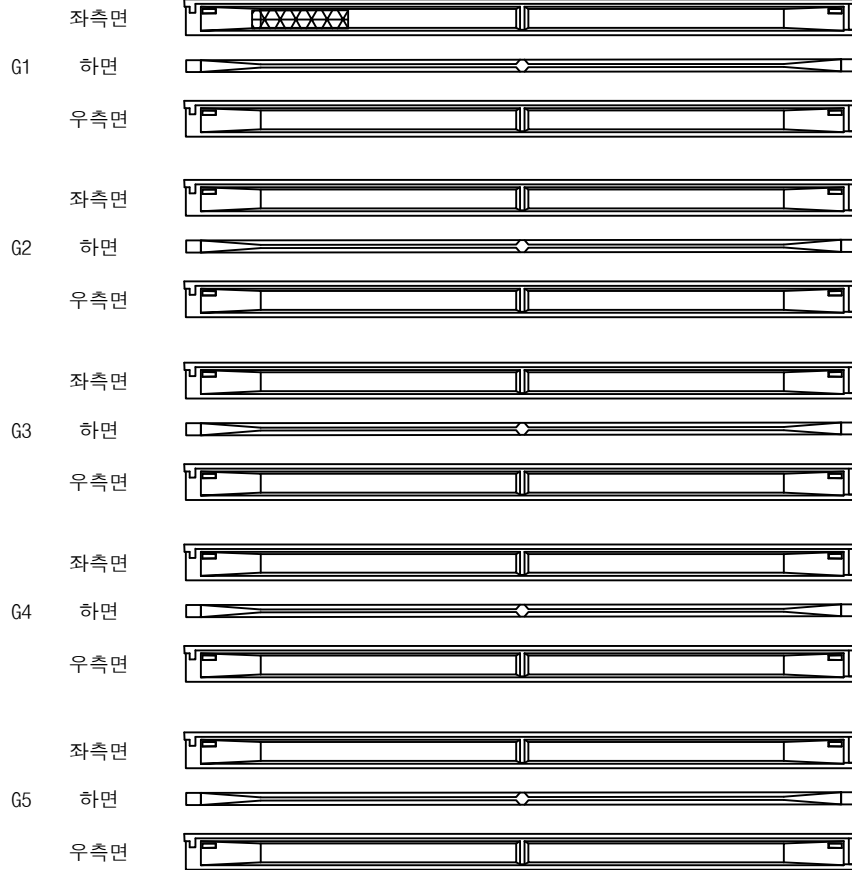
① 망상균열  
1.5X1.0  
(CW=0.2mm)

| 번호 | 구분 | 부재 | 손상내용 | 손상현황 | | | | | | 비고 |
|---|---|---|---|---|---|---|---|---|---|---|
| 1 | 20상 | 거더 | 망상균열 | 0.2 | 1.5 | 1.0 | 1.50 | m <sup>2</sup> | 1 | 21'하 보수 |

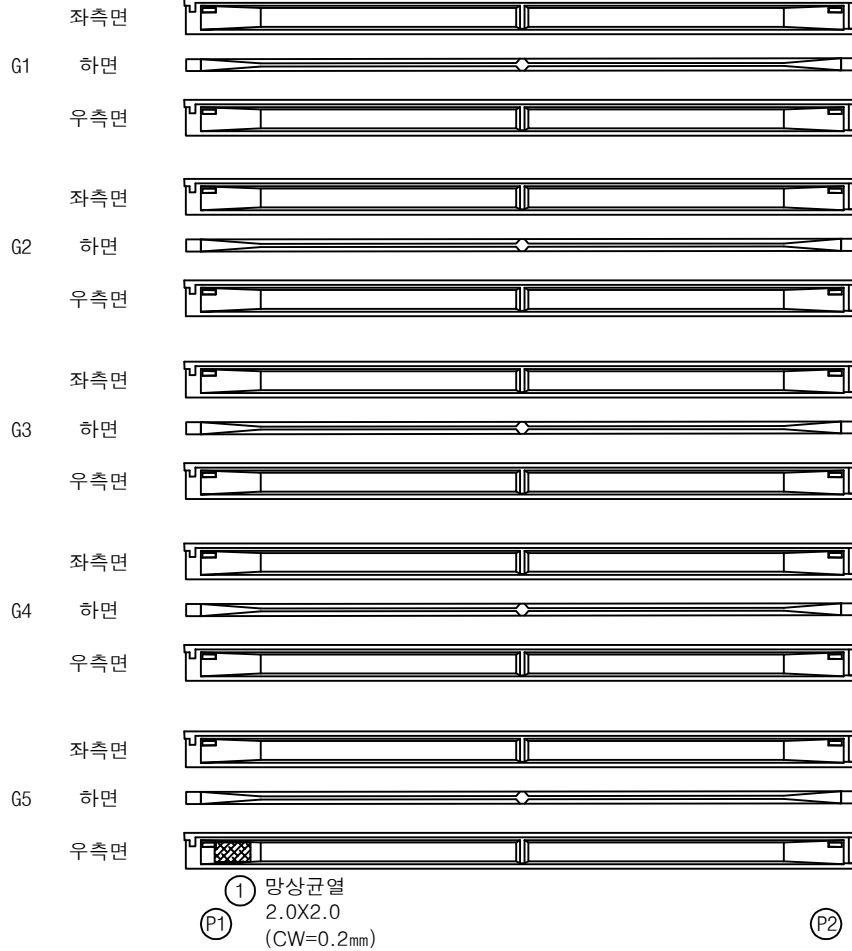
| 번호 | 구분 | 부재 | 손상내용 | 손상현황 | | | | | | 비고 |
|---|---|---|---|---|---|---|---|---|---|---|
| 1 | 25상 | 거더 | 망상균열 | 0.2 | 2.0 | 2.0 | 4.00 | m <sup>2</sup> | 1 | |

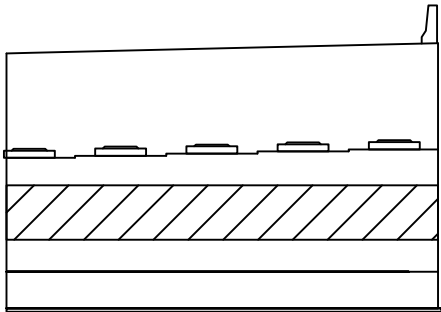
② 무수축물탈 균열  
0.2/0.3 X4EA

① 누수흔적  
8.0X5.0

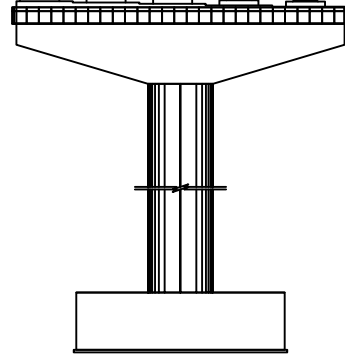
① 표면박리  
10.0X0.3

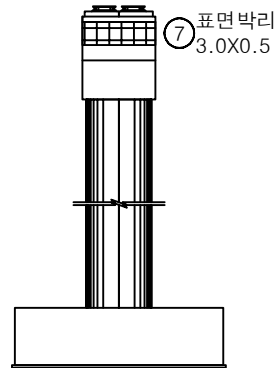
② 무수축물탈 균열 0.1/0.2X2EA  
③ 무수축물탈 균열 0.2/0.3  
④ 무수축물탈 박락 0.2X0.1  
⑤ 무수축물탈 박락 0.3X0.1  
⑥ 무수축물탈 박락 0.2X0.1  
⑦ plate 부식 1EA  
⑧ plate 부식 1EA  
⑨ plate 부식 6EA  
⑩ 받침콘크리트 재료분리 0.2X0.2  
⑪ 백태 0.3X0.3
