상주영천고속도로 2024~2025년 시설물 안전점검 용역  
(2025년 상반기 정기안전점검)

# 외 관 조 사 망 도

오로교

(주)명성엔지니어링

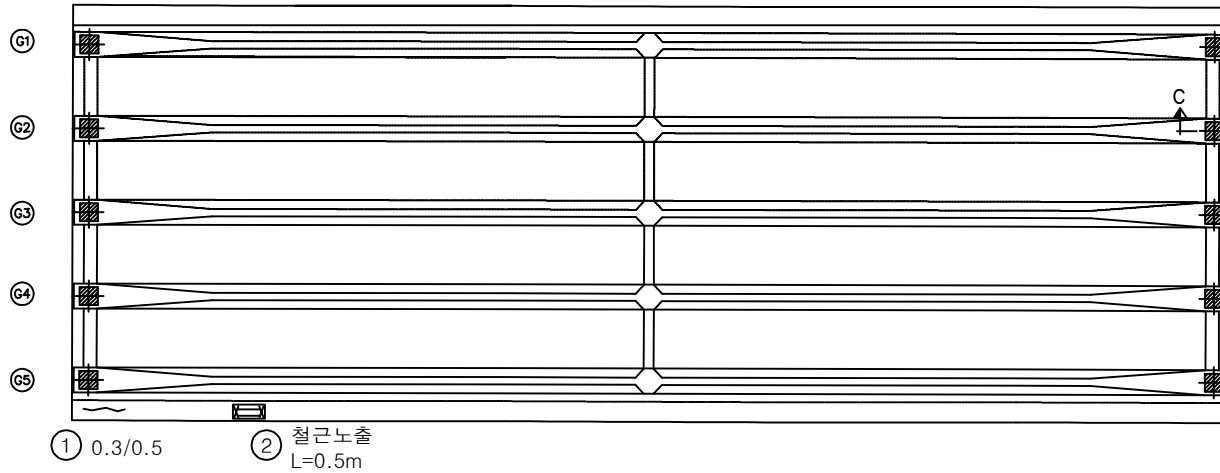
| 번호 | 구분 | 부재 | 손상내용 | 손상현황 | | | | | | 비고 |
|---|---|---|---|---|---|---|---|---|---|---|
| 1 | 23하 | 바닥판 | 균열(0.3mm이상) | 0.3 | 0.5 | | 0.50 | m | 1 | |

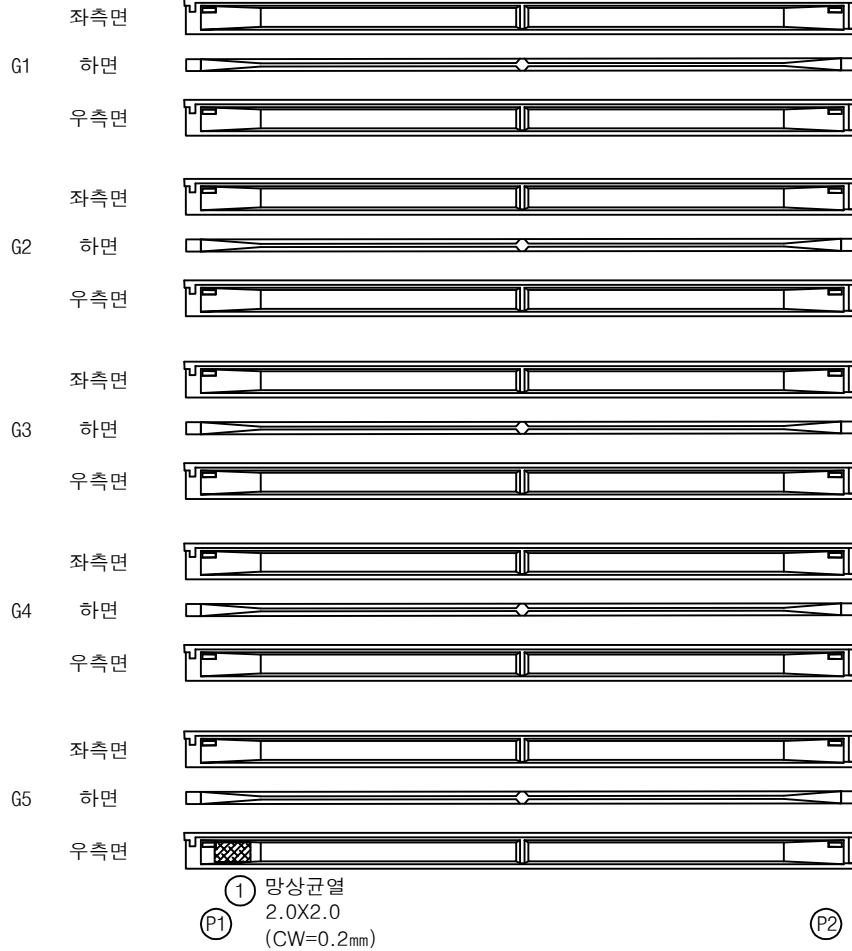
ID : 오로교 거더 S2 (G1~G5) (영천방향)

| 번호 | 구분 | 부재 | 손상내용 | 손상현황 | | | | | | 비고 |
|---|---|---|---|---|---|---|---|---|---|---|
| 1 | 25상 | 거더 | 망상균열 | 0.2 | 2.0 | 2.0 | 4.00 | m <sup>2</sup> | 1 | |

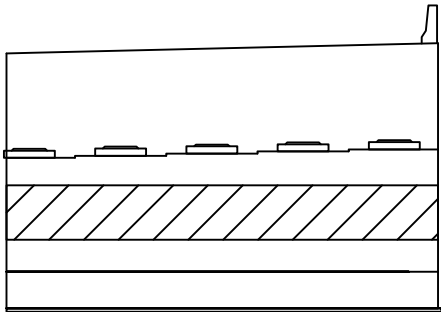
② 무수축물탈 균열  
0.2/0.3 X4EA

① 누수흔적  
8.0X5.0
