상주영천고속도로 2024~2025년 시설물 안전점검 용역  
(2025년 상반기 정기안전점검)

# 외 관 조 사 망 도

오실교

2025.04

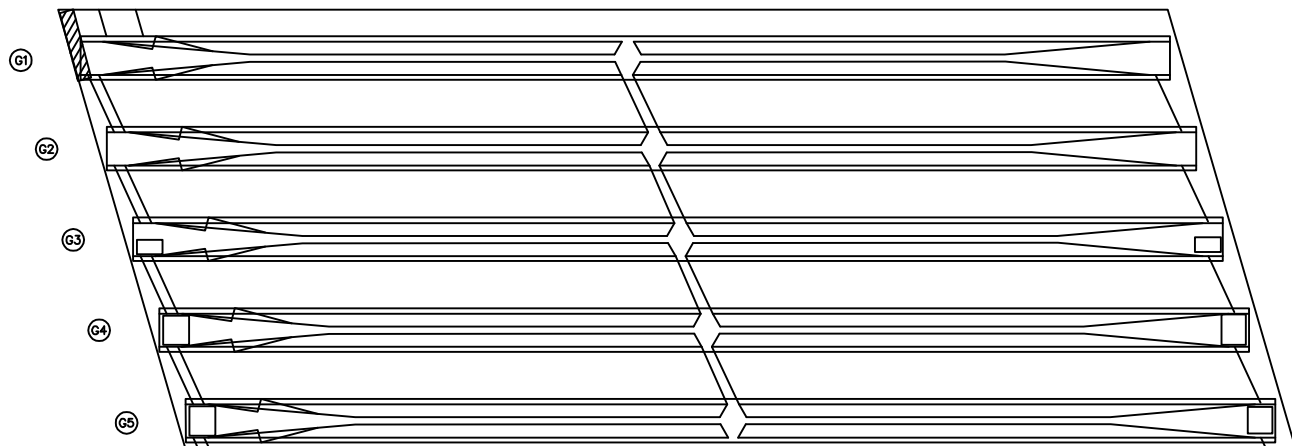
| 번호 | 구분 | 부재 | 손상내용 | 손상현황 | | | | | | 비 고 |
|---|---|---|---|---|---|---|---|---|---|---|
| 1 | 23하 | 신축이음 | 신축이음 하부 부식 | | 3.0 | | 3.00 | m | 1 | |

① 신축이음 하부부식  
L=3.0m

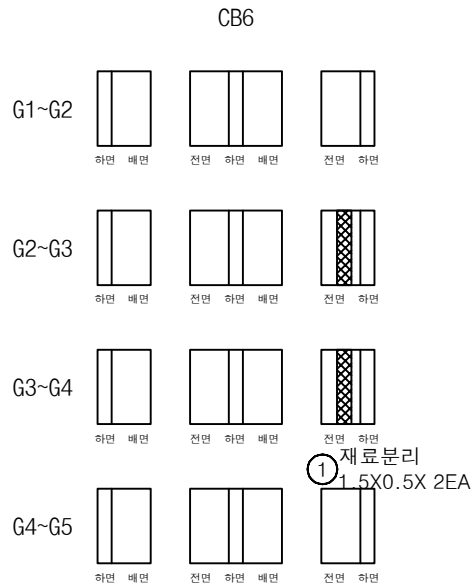
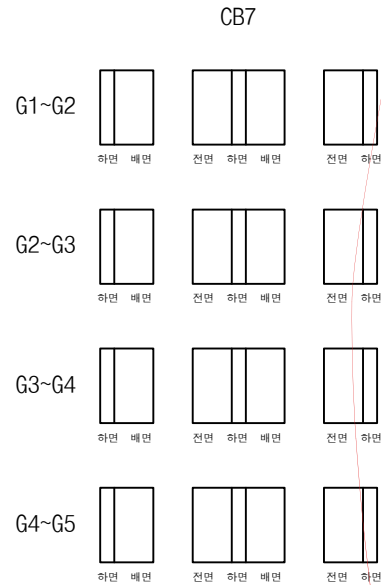
ID : 오실교 가로보 S6~S7 (영천방향)

| 번호 | 구분 | 부재 | 손상내용 | 손상현황 | | | | | | 비고 |
|---|---|---|---|---|---|---|---|---|---|---|
| 1 | 19하 | 가로보 | 재료분리 | | 1.5 | 0.5 | 1.50 | m <sup>2</sup> | 2 | |

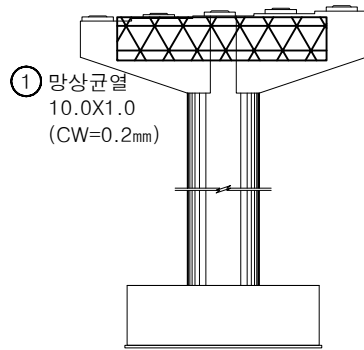
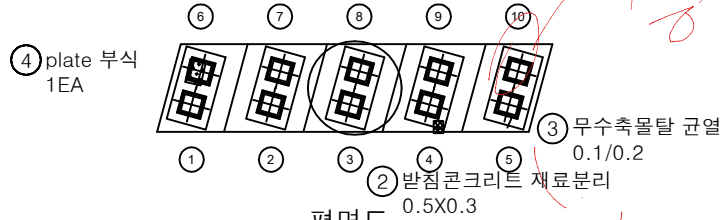
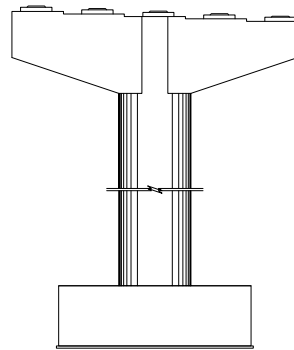
| 번호 | 구분 | 부재 | 손상내용 | 손상현황 | | | | | | 비고 |
|---|---|---|---|---|---|---|---|---|---|---|
| 1 | 19하 | 교각 | 망상균열 | 0.2 | 10.0 | 1.0 | 10.00 | m <sup>2</sup> | 1 | |
| 2 | 19하 | 교량받침 | 발침콘크리트 재료분리 | | 0.5 | 0.3 | 0.15 | m <sup>2</sup> | 1 | |
| 3 | 19하 | 교량받침 | 무수축물탈 균열 | 0.1 | 0.2 | | 0.20 | m | 1 | |
| 4 | 19하 | 교량받침 | plate 부식 | | | | 1.00 | EA | 1 | |

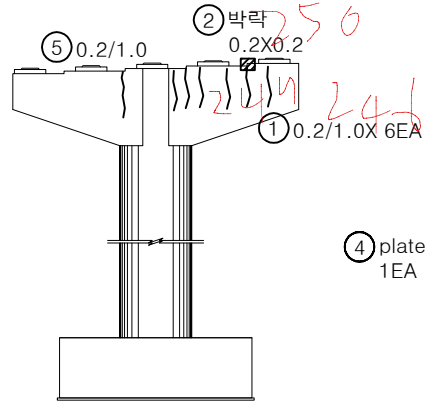
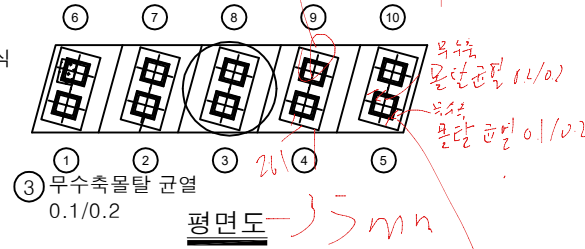
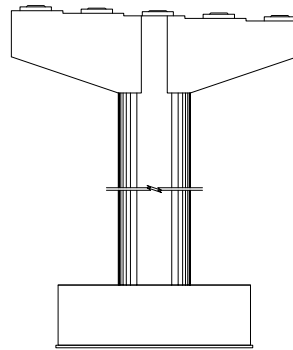
| 번호 | 구분 | 부재 | 손상내용 | 손상현황 | | | | | | 비고 |
|---|---|---|---|---|---|---|---|---|---|---|
| 1 | 19하 | 교각 | 균열(0.3mm미만) | 0.2 | 1.0 | | 6.00 | m | 6 | |
| 2 | 19하 | 교각 | 박락 | | 0.2 | 0.2 | 0.04 | m <sup>2</sup> | 1 | |
| 3 | 19하 | 교량받침 | 무수축물탈 균열 | 0.1 | 0.2 | | 0.20 | m | 1 | |
| 4 | 19하 | 교량받침 | plate 부식 | | | | 1.00 | EA | 1 | |
| 5 | 23하 | 교각 | 균열(0.3mm미만) | 0.2 | 1.0 | | 1.00 | m | 1 | |
