상주영천고속도로 2024~2025년 시설물 안전점검 용역  
(2025년 상반기 정기안전점검)

# 외 관 조 사 망 도

오실교

2025.04

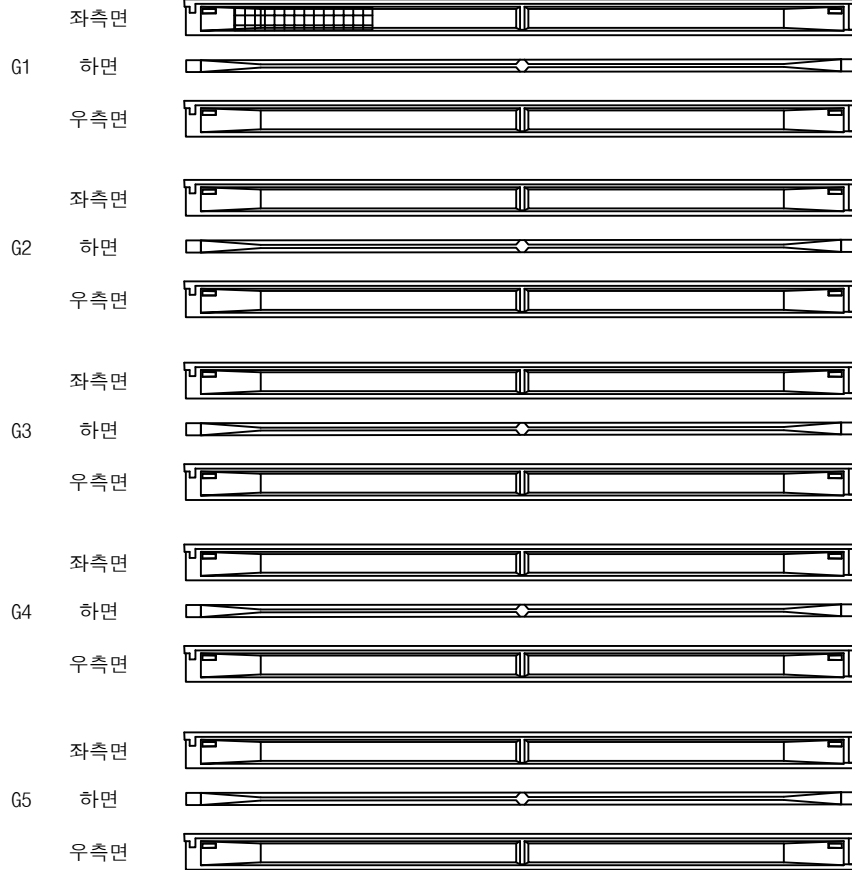
① 거더박리 6.0X1.0

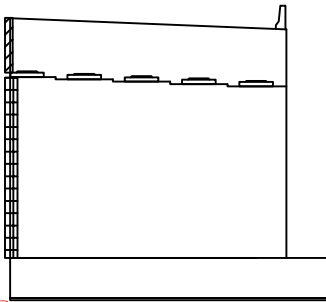
정면

③ 실란트미시공  
L=2.0m

④ 실란트파손  
L=6.0m

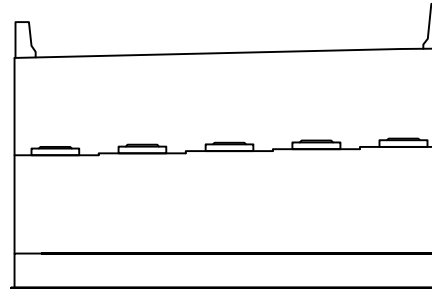
정면

| 번호 | 구분 | 부재 | 손상내용 | 손상현황 | | | | | | 비고 |
|---|---|---|---|---|---|---|---|---|---|---|
| 1 | 21하 | 교량받침 | plate 부식 | | | | 1.00 | EA | 1 | |

① plate 부식  
1EA

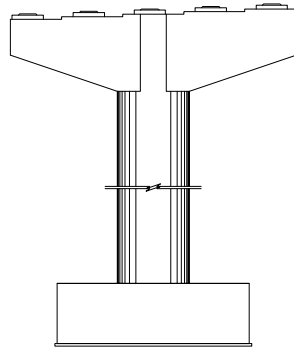
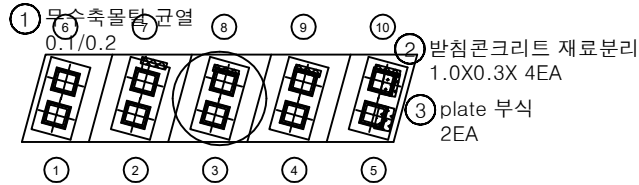
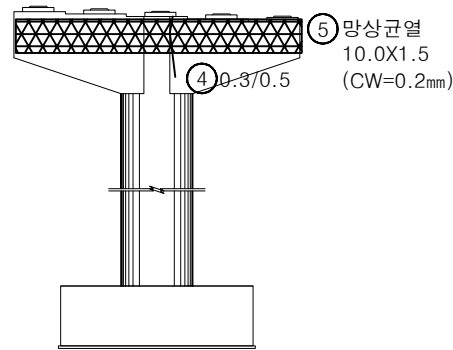
| 번호 | 구분 | 부재 | 손상내용 | 손상현황 | | | | | | 비 고 |
|---|---|---|---|---|---|---|---|---|---|---|
| 1 | 19하 | 교량받침 | 무수축물탈 균열 | 0.1 | 0.2 | | 0.20 | m | 1 | |
| 3 | 19하 | 교량받침 | plate 부식 | | | | 2.00 | EA | 2 | |
| 4 | 19하 | 교각 | 균열(0.3mm이상) | 0.3 | 0.5 | | 0.50 | m | 1 | |
| 5 | 19하 | 교각 | 망상균열 | 0.2 | 10.0 | 1.5 | 15.00 | m <sup>2</sup> | 1 | |

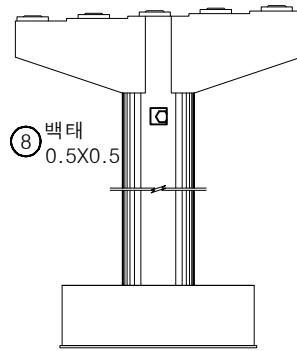
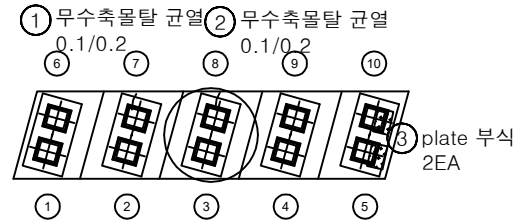
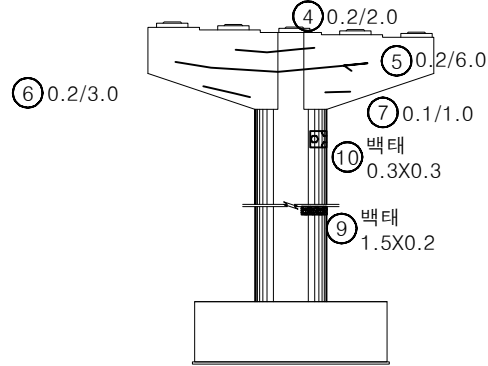
| 번호 | 구분 | 부재 | 손상내용 | 손상현황 | | | | | | 비 고 |
|---|---|---|---|---|---|---|---|---|---|---|
| 1 | 19하 | 교량받침 | 무수축물탈 균열 | 0.1 | 0.2 | | 0.20 | m | 1 | |
| 2 | 19하 | 교량받침 | 무수축물탈 균열 | 0.1 | 0.2 | | 0.20 | m | 1 | |
| 3 | 19하 | 교량받침 | plate 부식 | | | | 2.00 | EA | 2 | |
| 4 | 19하 | 교각 | 균열(0.3mm미만) | 0.2 | 2.0 | | 2.00 | m | 1 | |
| 5 | 19하 | 교각 | 균열(0.3mm미만) | 0.2 | 6.0 | | 6.00 | m | 1 | |
| 6 | 19하 | 교각 | 균열(0.3mm미만) | 0.2 | 3.0 | | 3.00 | m | 1 | |
| 7 | 19하 | 교각 | 균열(0.3mm미만) | 0.1 | 1.0 | | 1.00 | m | 1 | |

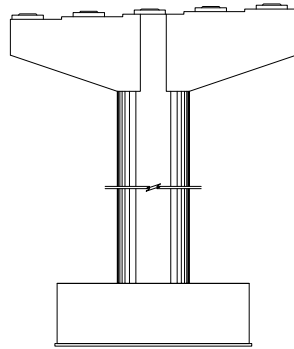
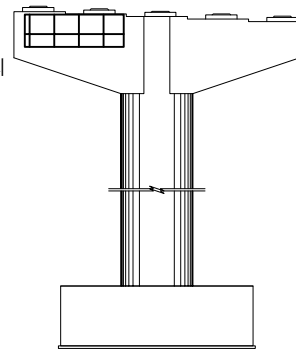
| 번호 | 구분 | 부재 | 손상내용 | 손상현황 | | | | | | 비고 |
|---|---|---|---|---|---|---|---|---|---|---|
| 2 | 19하 | 교량받침 | plate 부식 | | | | 2.00 | EA | 2 | |

③ 표면박리  
5.0X1.0

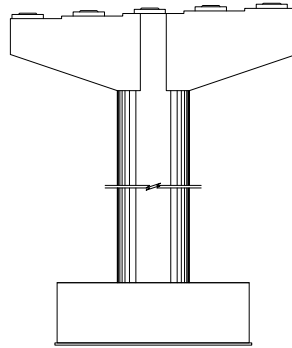
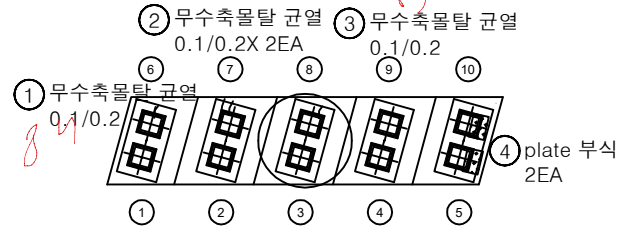
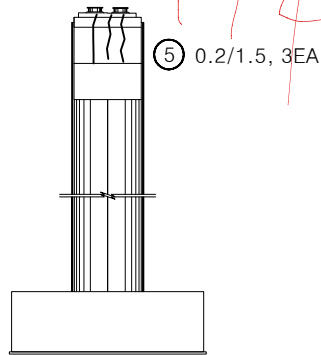
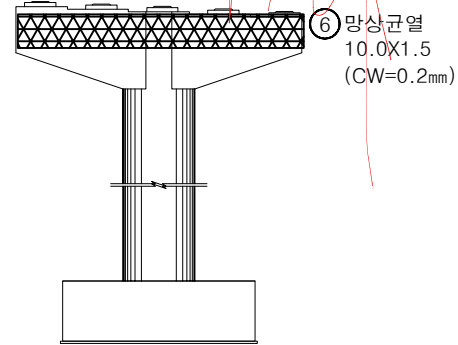
| 번호 | 구분 | 부재 | 손상내용 | 손상현황 | | | | | | 비 고 |
|---|---|---|---|---|---|---|---|---|---|---|
| 1 | 19하 | 교량받침 | 무수축물탈 균열 | 0.1 | 0.2 | | 0.20 | m | 1 | |
| 2 | 19하 | 교량받침 | 무수축물탈 균열 | 0.1 | 0.2 | | 0.40 | m | 2 | |
| 3 | 19하 | 교량받침 | 무수축물탈 균열 | 0.1 | 0.2 | | 0.20 | m | 1 | |
| 4 | 19하 | 교량받침 | plate 부식 | | | | 2.00 | EA | 2 | |
| 5 | 19하 | 교각 | 균열(0.3mm미만) | 0.2 | 1.5 | | 4.50 | m | 3 | |
| 6 | 19하 | 교각 | 망상균열 | 0.2 | 10.0 | 1.5 | 15.00 | m <sup>2</sup> | 1 | |

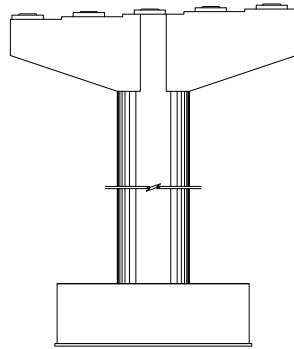
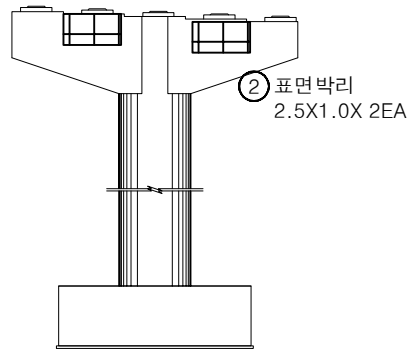
| 번호 | 구분 | 부재 | 손상내용 | 손상현황 | | | | | | 비 고 |
|---|---|---|---|---|---|---|---|---|---|---|
| 1 | 19하 | 교량받침 | plate 부식 | | | | 2.00 | EA | 2 | |

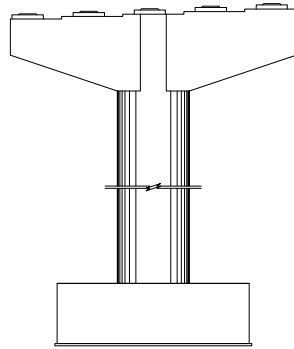
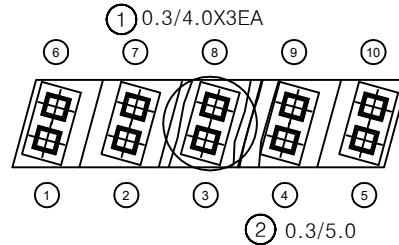
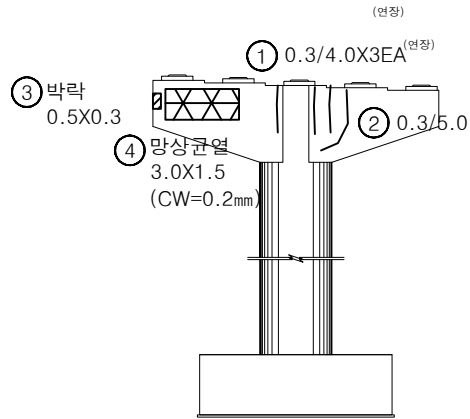
| 번호 | 구분 | 부재 | 손상내용 | 손상현황 | | | | | | 비고 |
|---|---|---|---|---|---|---|---|---|---|---|
| 1 | 19하 | 교각 | 균열(0.3mm이상) | 0.3 | 4.0 | | 12.00 | m | 3 | |
| 2 | 19하 | 교각 | 균열(0.3mm이상) | 0.3 | 5.0 | | 5.00 | m | 1 | |
| 4 | 19하 | 교각 | 망상균열 | 0.2 | 3.0 | 1.5 | 4.50 | m <sup>2</sup> | 1 | |
