상주영천고속도로 2024~2025년 시설물 안전점검 용역  
(2025년 상반기 정기안전점검)

# 외 관 조 사 망 도

오실교

2025.04

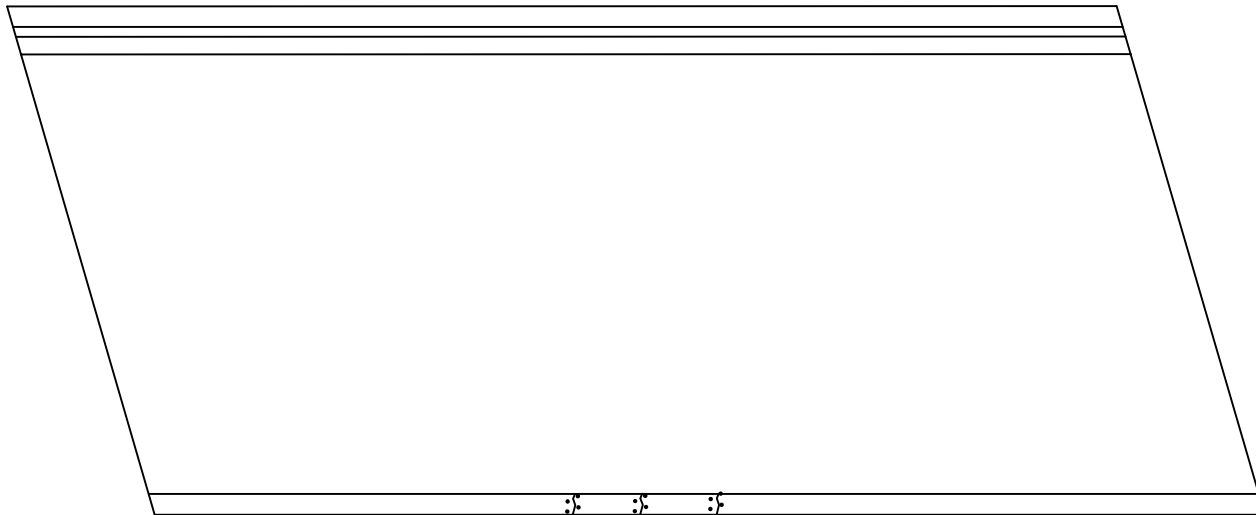
ID : 오실교 교면포장 S2 (상주방향)

| 번호 | 구분 | 부재 | 손상내용 | 손상현황 | | | | | | 비고 |
|---|---|---|---|---|---|---|---|---|---|---|
| 1 | 21하 | 중분대 | 균열부백태 | | 0.2 | 1.0 | 0.60 | m <sup>2</sup> | 3 | 22'선 보수 |

① 중분대 균열부백태  
0.2X1.0 X3EA

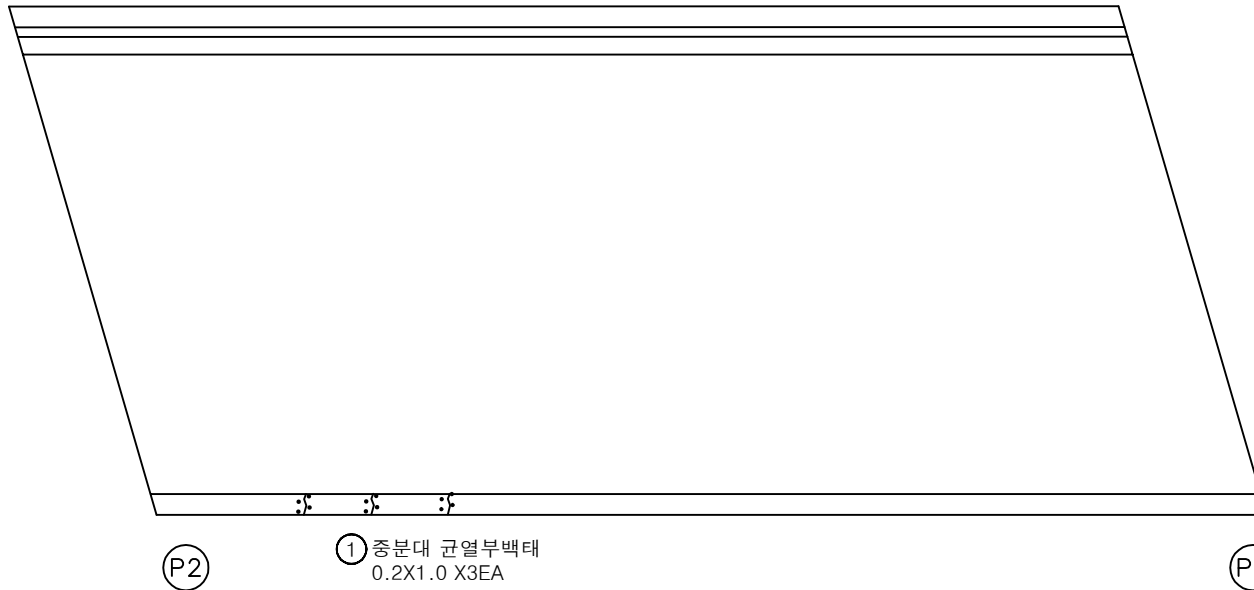
| 번호 | 구분 | 부재 | 손상내용 | 손상현황 | | | | | | 비고 |
|---|---|---|---|---|---|---|---|---|---|---|
| 1 | 21하 | 중분대 | 균열부백태 | | 0.2 | 1.0 | 0.60 | m <sup>2</sup> | 3 | 22상 보수 |

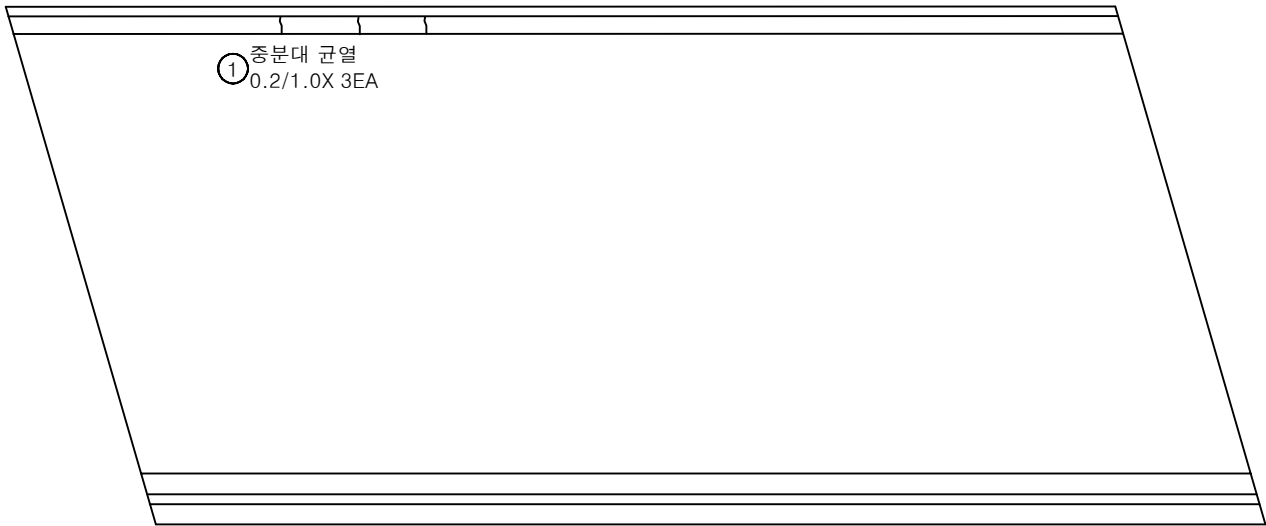
| 번호 | 구분 | 부재 | 손상내용 | 손상현황 | | | | | | 비고 |
|---|---|---|---|---|---|---|---|---|---|---|
| 1 | 21하 | 중분대 | 중분대 균열 | 0.2 | 1.0 | | 3.00 | m | 3 | |
