상주영천고속도로 2024~2025년 시설물 안전점검 용역  
(2025년 상반기 정기안전점검)

# 외 관 조 사 망 도

오실교

2025.04

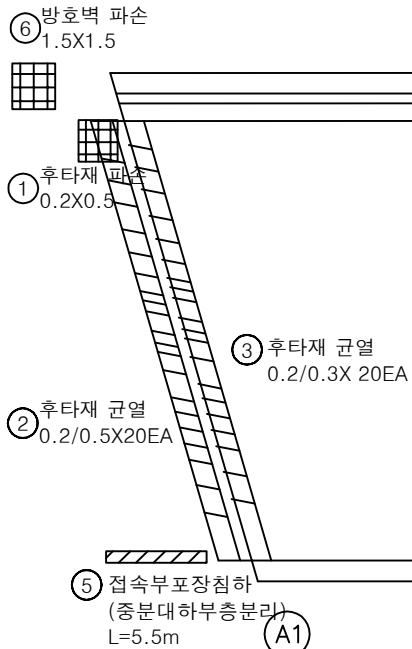
ID : 오실교 교면포장 S1 (상주방향)

| 번호 | 구분 | 부재 | 손상내용 | 손상현황 | | | | | | 비고 |
|---|---|---|---|---|---|---|---|---|---|---|
| 1 | 19하 | 신축이음 | 후타재 파손 | | 0.2 | 0.5 | 0.10 | m <sup>2</sup> | 1 | |
| 2 | 19하 | 신축이음 | 후타재 균열 | 0.2 | 0.5 | | 10.00 | m | 20 | |
| 3 | 19하 | 신축이음 | 후타재 균열 | 0.2 | 0.3 | | 6.00 | m | 20 | |
| 4 | 21하 | 방호벽 | 방호벽 균열 | 0.2 | 1.0 | | 6.00 | m | 6 | |
| 5 | 22상 | 교면포장 | 접속부포장침하(중분대하부층분리) | | 5.5 | | 5.50 | m | 1 | |
| 6 | 23하 | 방호벽 | 방호벽 파손 | | 1.5 | 1.5 | 2.25 | m <sup>2</sup> | 1 | |

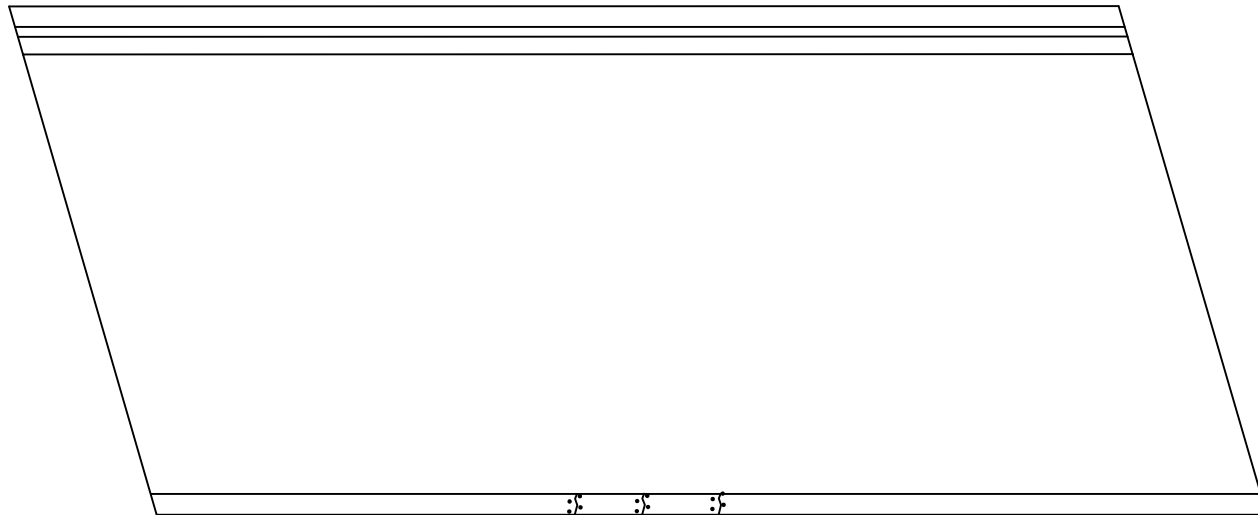
ID : 오실교 교면포장 S2 (상주방향)

① 중분대 균열부백태  
0.2X1.0 X3EA

| 번호 | 구분 | 부재 | 손상내용 | 손상현황 | | | | | | 비고 |
|---|---|---|---|---|---|---|---|---|---|---|
| 1 | 21하 | 중분대 | 균열부백태 | | 0.2 | 1.0 | 0.60 | m <sup>2</sup> | 3 | 22'선 보수 |

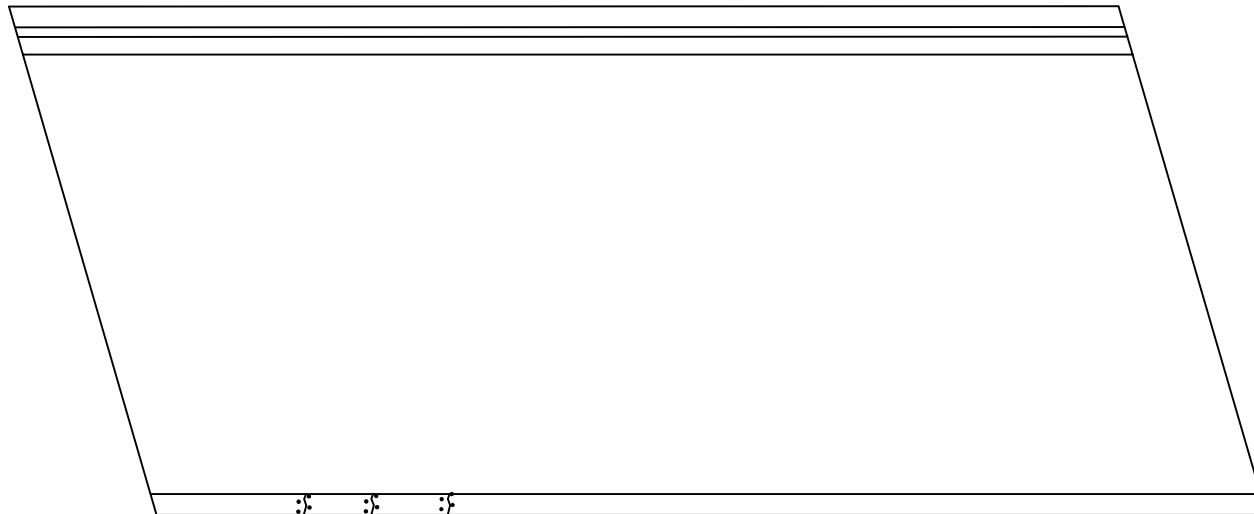
| 번호 | 구분 | 부재 | 손상내용 | 손상현황 | | | | | | 비고 |
|---|---|---|---|---|---|---|---|---|---|---|
| 1 | 21하 | 중분대 | 균열부백태 | | 0.2 | 1.0 | 0.60 | m <sup>2</sup> | 3 | 22상 보수 |

① 중분대 균열부백태  
0.2X1.0 X3EA

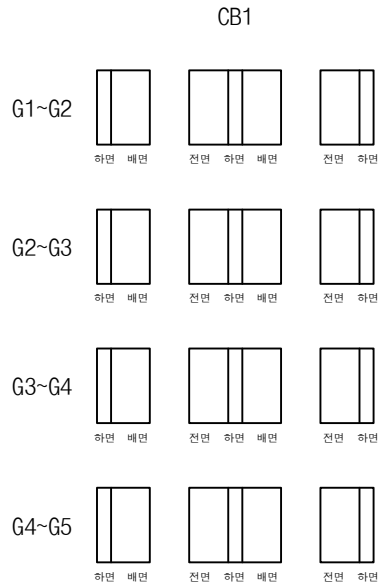
① 파손  
0.1X0.2

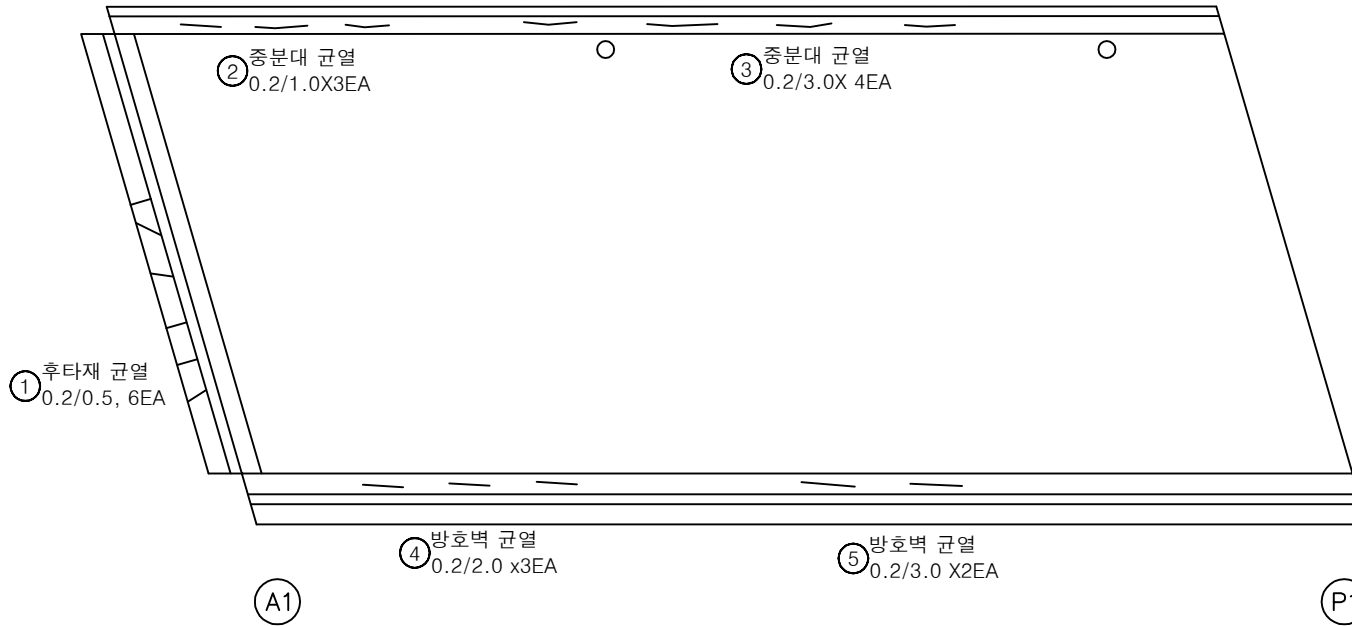
| 번호 | 구분 | 부재 | 손상내용 | 손상현황 | | | | | | 비고 |
|---|---|---|---|---|---|---|---|---|---|---|
| 1 | 19하 | 신축이음 | 후타재 균열 | 0.2 | 0.5 | | 3.00 | m | 6 | |
| 2 | 19하 | 중분대 | 중분대 균열 | 0.2 | 1.0 | | 3.00 | m | 3 | 21'하 보수 |
| 3 | 19하 | 중분대 | 중분대 균열 | 0.2 | 3.0 | | 12.00 | m | 4 | 21'하 보수 |
| 4 | 21하 | 방호벽 | 방호벽 균열 | 0.2 | 2.0 | | 6.00 | m | 3 | |
| 5 | 21하 | 방호벽 | 방호벽 균열 | 0.2 | 3.0 | | 6.00 | m | 2 | |

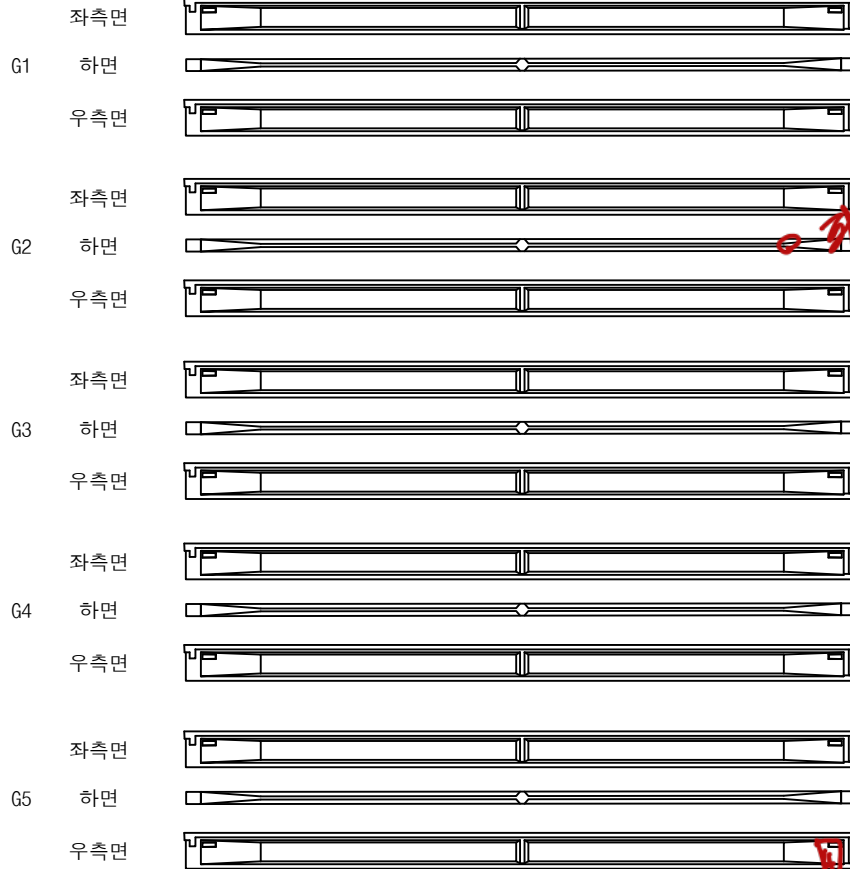
○ 좌판 0.1x0.1  
49.50

62.63  
○ 좌판 0.1x0.1  
방균 2x2 (0.2)  
64.65

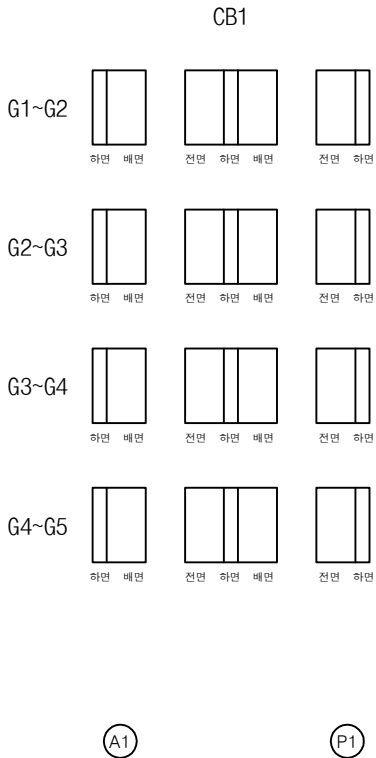
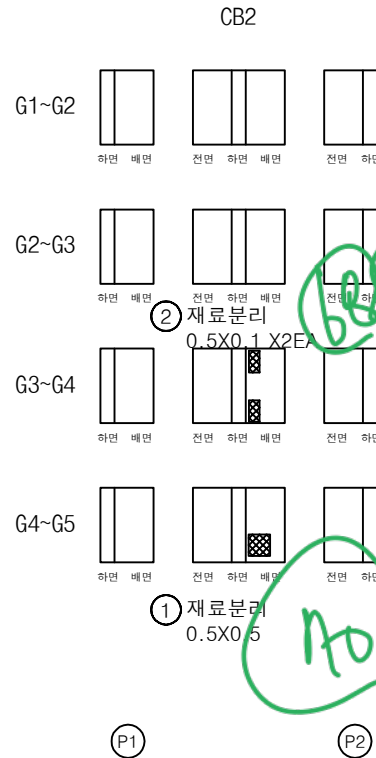
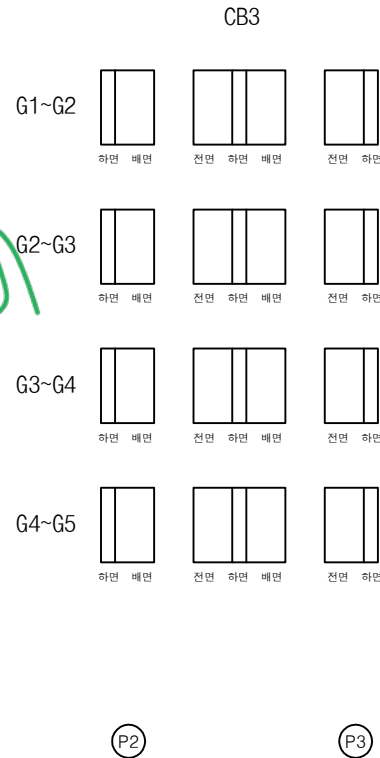
② 재료분리  
0.5X0.1 X2E

① 재료분리  
0.5X0.5

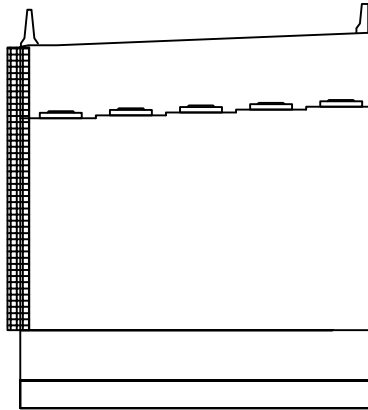
① 실란트 파손  
L=5.0m
