상주영천고속도로 2024~2025년 시설물 안전점검 용역  
(2025년 상반기 정기안전점검)

# 외 관 조 사 망 도

오실교

2025.04

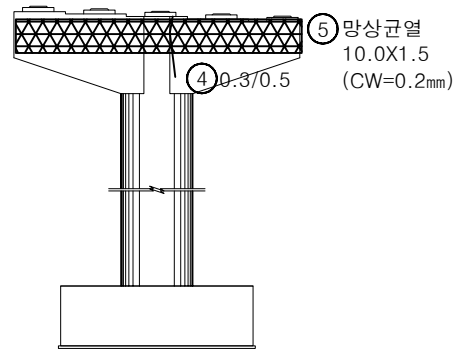
| 번호 | 구분 | 부재 | 손상내용 | 손상현황 | | | | | | 비 고 |
|---|---|---|---|---|---|---|---|---|---|---|
| 1 | 19하 | 교량받침 | 무수축물탈 균열 | 0.1 | 0.2 | | 0.20 | m | 1 | |
| 3 | 19하 | 교량받침 | plate 부식 | | | | 2.00 | EA | 2 | |
| 4 | 19하 | 교각 | 균열(0.3mm이상) | 0.3 | 0.5 | | 0.50 | m | 1 | |
| 5 | 19하 | 교각 | 망상균열 | 0.2 | 10.0 | 1.5 | 15.00 | m <sup>2</sup> | 1 | |

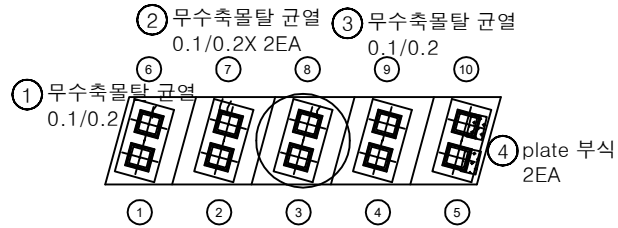
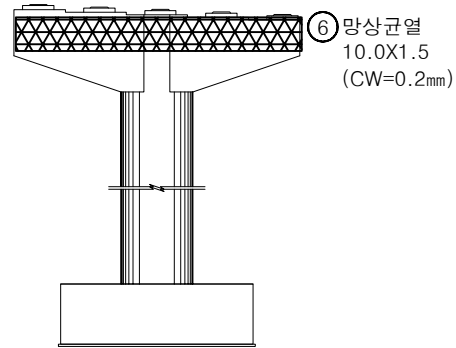
| 번호 | 구분 | 부재 | 손상내용 | 손상현황 | | | | | | 비 고 |
|---|---|---|---|---|---|---|---|---|---|---|
| 1 | 19하 | 교량받침 | 무수축물탈 균열 | 0.1 | 0.2 | | 0.20 | m | 1 | |
| 2 | 19하 | 교량받침 | 무수축물탈 균열 | 0.1 | 0.2 | | 0.40 | m | 2 | |
| 3 | 19하 | 교량받침 | 무수축물탈 균열 | 0.1 | 0.2 | | 0.20 | m | 1 | |
| 4 | 19하 | 교량받침 | plate 부식 | | | | 2.00 | EA | 2 | |
| 5 | 19하 | 교각 | 균열(0.3mm미만) | 0.2 | 1.5 | | 4.50 | m | 3 | |
| 6 | 19하 | 교각 | 망상균열 | 0.2 | 10.0 | 1.5 | 15.00 | m <sup>2</sup> | 1 | |

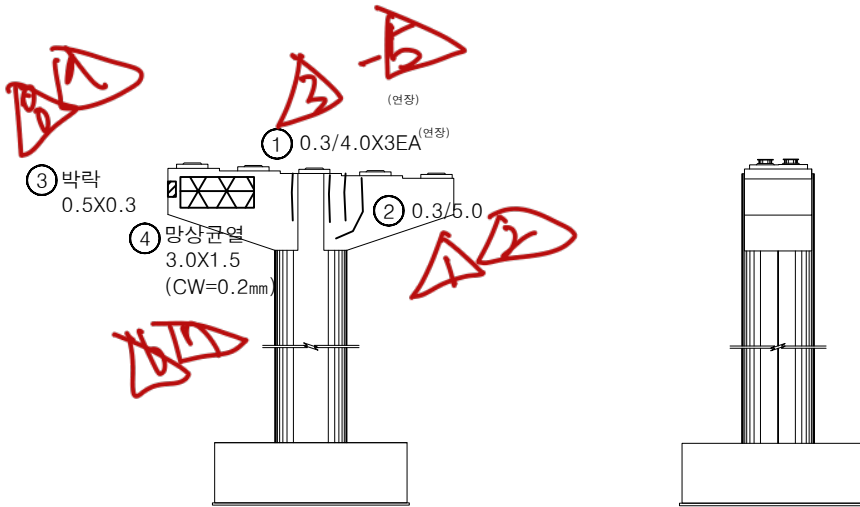
| 번호 | 구분 | 부재 | 손상내용 | 손상현황 | | | | | | 비고 |
|---|---|---|---|---|---|---|---|---|---|---|
| 1 | 19하 | 교각 | 균열(0.3mm이상) | 0.3 | 4.0 | | 12.00 | m | 3 | |
| 2 | 19하 | 교각 | 균열(0.3mm이상) | 0.3 | 5.0 | | 5.00 | m | 1 | |
| 4 | 19하 | 교각 | 망상균열 | 0.2 | 3.0 | 1.5 | 4.50 | m <sup>2</sup> | 1 | |

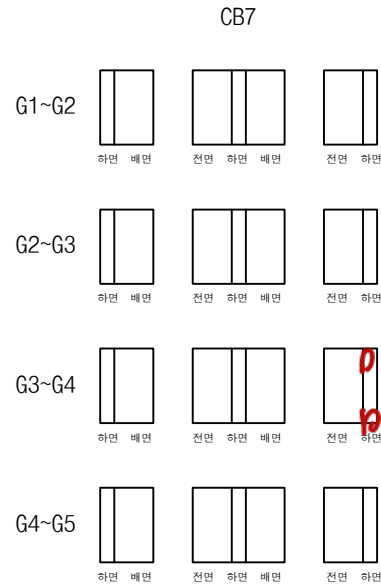
Handwritten notes in red ink: "B. B", "재료분리 0.3m x 0.5m x 2EA", and "0.3m x 0.5m x 2EA".

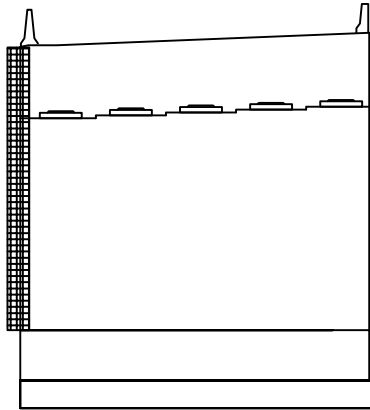
영-53

① 실란트 파손  
L=5.0m

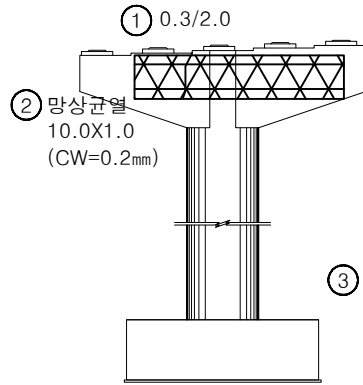
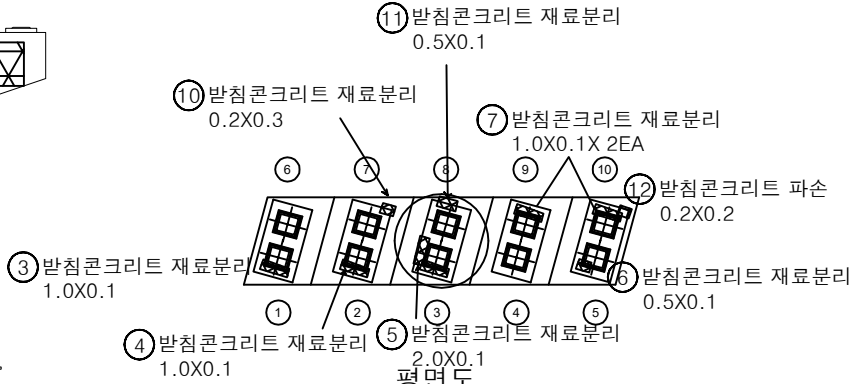
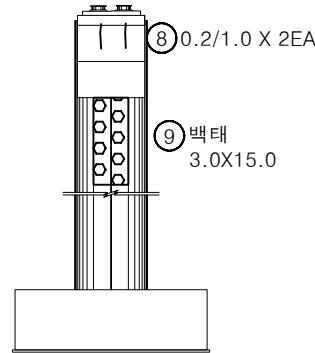
| 번호 | 구분 | 부재 | 손상내용 | 손상현황 | | | | | | 비고 |
|---|---|---|---|---|---|---|---|---|---|---|
| 1 | 19하 | 교각 | 균열(0.3mm이상) | 0.3 | 2.0 | | 2.00 | m | 1 | |
| 2 | 19하 | 교각 | 망상균열 | 0.2 | 10.0 | 1.0 | 10.00 | m <sup>2</sup> | 1 | |
| 8 | 19하 | 교각 | 균열(0.3mm미만) | 0.2 | 1.0 | | 2.00 | m | 2 | |
