상주영천고속도로 2024~2025년 시설물 안전점검 용역  
(2025년 상반기 정기안전점검)

# 외 관 조 사 망 도

불당교

(주)명성엔지니어링

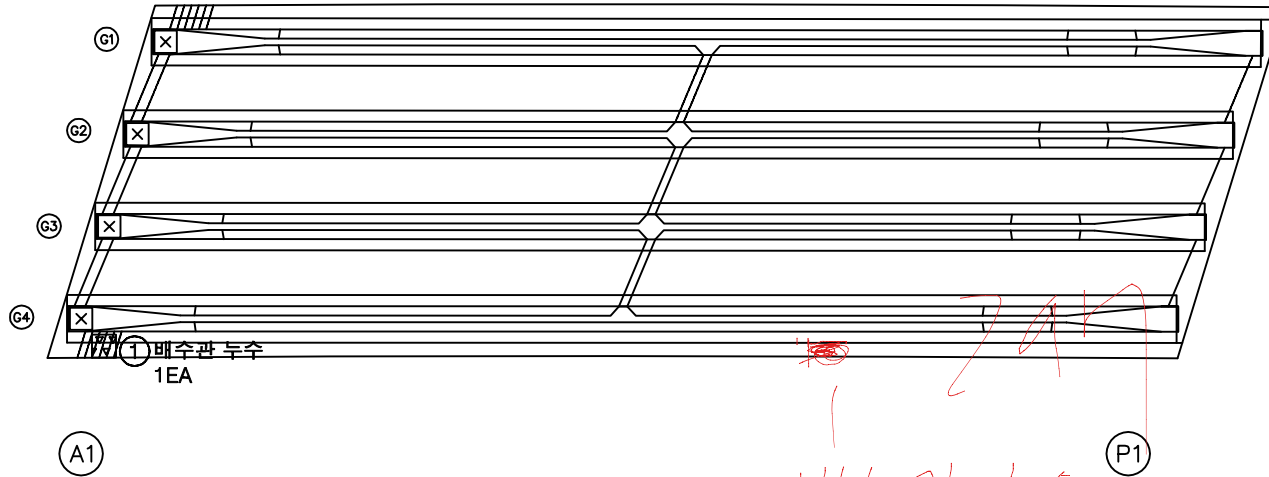
ID : 불당교 바닥판하면 S1 (영천방향)

| 번호 | 구분 | 부재 | 손상내용 | 손상현황 | | | | | | 비고 |
|---|---|---|---|---|---|---|---|---|---|---|
| 1 | 21하 | 배수시설 | 배수관 누수 | | | | 1.00 | EA | 1 | |

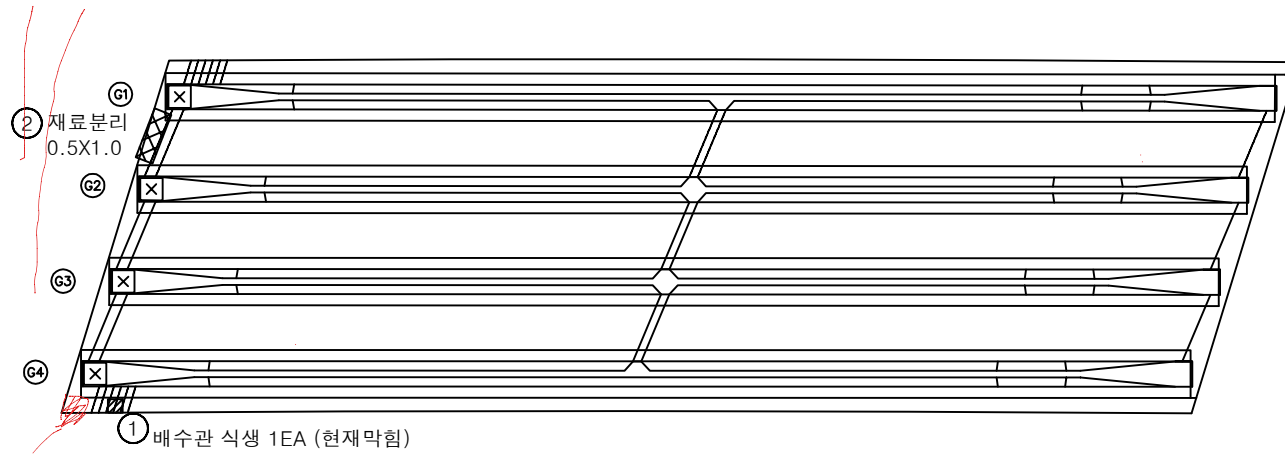
ID : 불당교 바닥판하면 S4 (영천방향)

| 번호 | 구분 | 부재 | 손상내용 | 손상현황 | | | | | | 비고 |
|---|---|---|---|---|---|---|---|---|---|---|
| 1 | 19하 | 배수시설 | 배수관 식생 | | | | 1.00 | EA | 1 | |
| 2 | 23하 | 바닥판 | 재료분리 | | 0.5 | 1.0 | 0.50 | m² | 1 | |

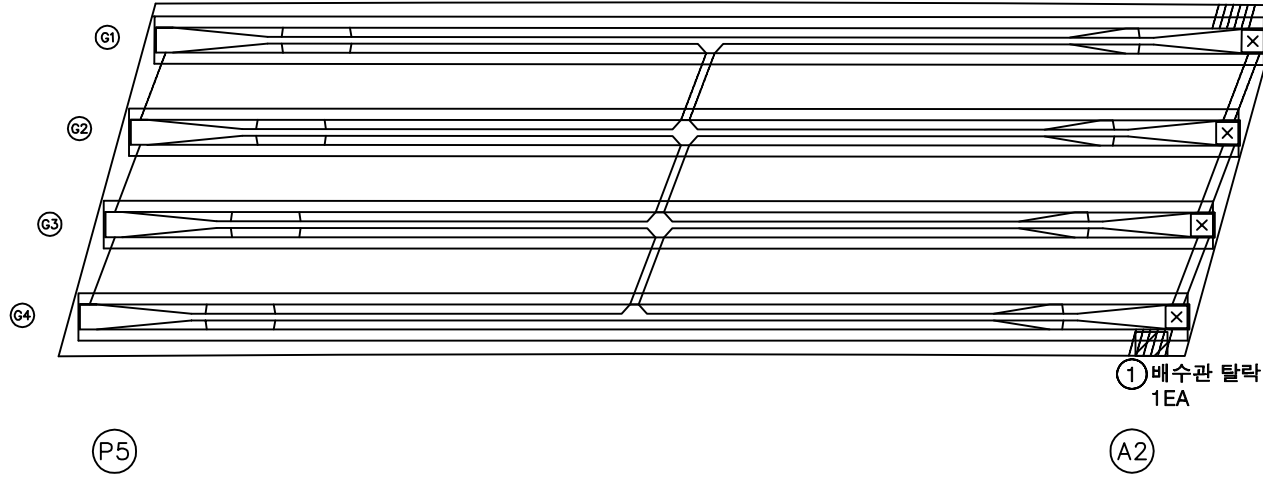
ID : 불당교 바닥판하면 S6 (영천방향)

| 번호 | 구분 | 부재 | 손상내용 | 손상현황 | | | | | | 비고 |
|---|---|---|---|---|---|---|---|---|---|---|
| 1 | 19하 | 배수시설 | 배수관 탈락 | | | | 1.00 | EA | 1 | 20'정 보수 |

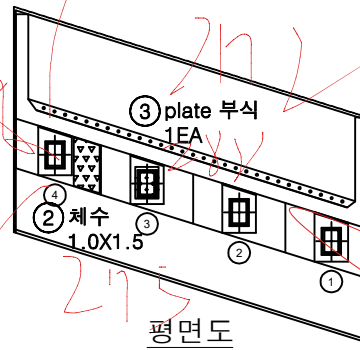
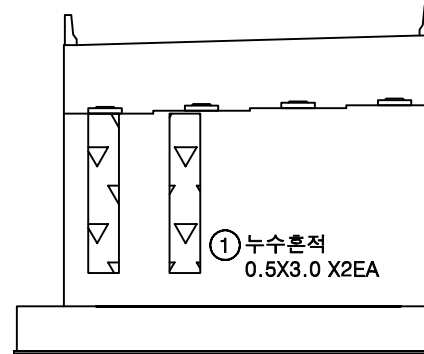
| 번호 | 구분 | 부재 | 손상내용 | 손상현황 | | | | | | 비고 |
|---|---|---|---|---|---|---|---|---|---|---|
| 1 | 19하 | 교대 | 누수흔적 | | 0.5 | 3.0 | 3.00 | m <sup>2</sup> | 2 | |
| 3 | 23하 | 교량받침 | plate 부식 | | | | 1.00 | EA | 1 | |

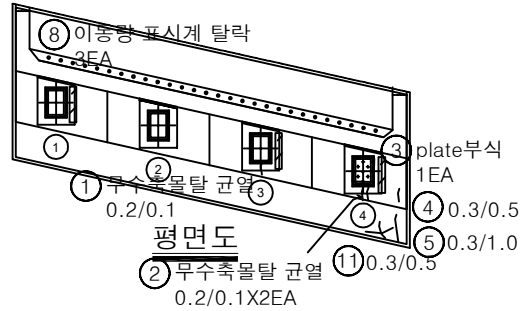
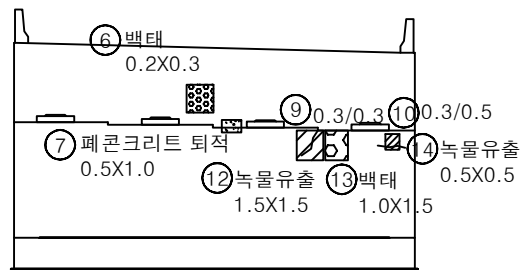
| 번호 | 구분 | 부재 | 손상내용 | 손상현황 | | | | | | 비고 |
|---|---|---|---|---|---|---|---|---|---|---|
| 1 | 19하 | 교량받침 | 무수축물탈 균열 | 0.2 | 0.1 | | 0.10 | m | 1 | |
| 2 | 19하 | 교량받침 | 무수축물탈 균열 | 0.2 | 0.1 | | 0.20 | m | 2 | |
| 3 | 19하 | 교량받침 | plate 부식 | | | | 1.00 | EA | 1 | |
| 4 | 19하 | 교대 | 균열(0.3mm이상) | 0.3 | 0.5 | | 0.50 | m | 1 | |
| 5 | 19하 | 교대 | 균열(0.3mm이상) | 0.3 | 1.0 | | 1.00 | m | 1 | |
| 9 | 23하 | 교대 | 균열(0.3mm이상) | 0.3 | 0.3 | | 0.30 | m | 1 | |
| 10 | 23하 | 교대 | 균열(0.3mm이상) | 0.3 | 0.5 | | 0.50 | m | 1 | |
| 11 | 25상 | 교대 | 균열(0.3mm이상) | 0.3 | 0.5 | | 0.50 | m | 1 | |

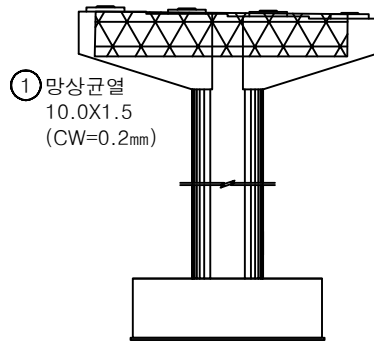
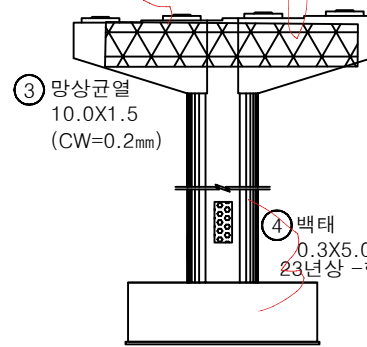
| 번호 | 구분 | 부재 | 손상내용 | 손상현황 | | | | | | 비고 |
|---|---|---|---|---|---|---|---|---|---|---|
| 1 | 19하 | 교각 | 망상균열 | 0.2 | 10.0 | 1.5 | 15.00 | m <sup>2</sup> | 1 | |
| 2 | 19하 | 교량받침 | 무수축물탈 균열 | 0.1 | 0.2 | | 0.40 | m | 2 | |
| 3 | 19하 | 교각 | 망상균열 | 0.2 | 10.0 | 1.5 | 15.00 | m <sup>2</sup> | 1 | |

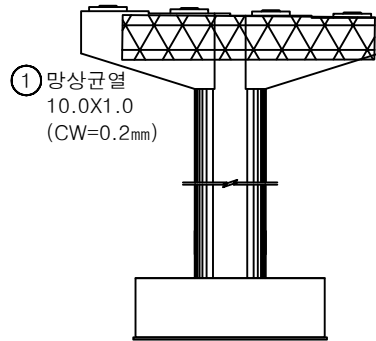
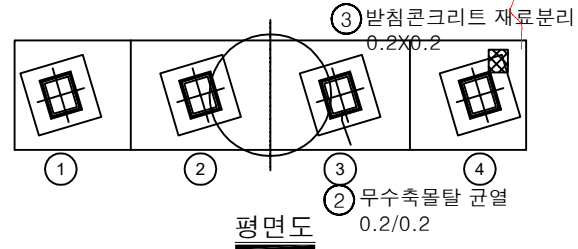
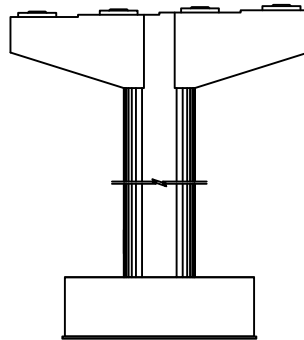
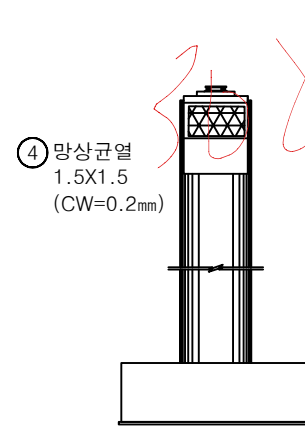
| 번호 | 구분 | 부재 | 손상내용 | 손상현황 | | | | | | 비고 |
|---|---|---|---|---|---|---|---|---|---|---|
| 1 | 19하 | 교각 | 망상균열 | 0.2 | 10.0 | 1.0 | 10.00 | m <sup>2</sup> | 1 | |
| 2 | 19하 | 교량받침 | 무수축물탈 균열 | 0.2 | 0.2 | | 0.20 | m | 1 | |
| 4 | 21하 | 교각 | 망상균열 | 0.2 | 1.5 | 1.5 | 2.25 | m <sup>2</sup> | 1 | |

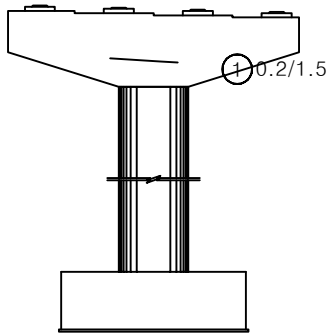
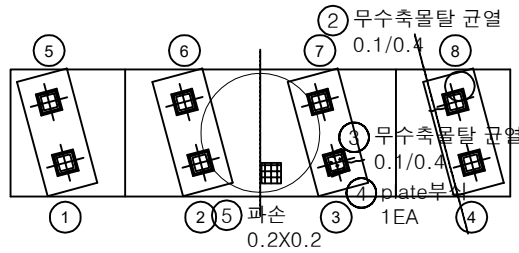
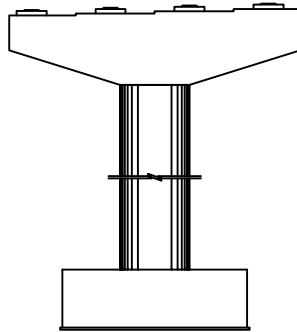
| 번호 | 구분 | 부재 | 손상내용 | 손상현황 | | | | | | 비 고 |
|---|---|---|---|---|---|---|---|---|---|---|
| 1 | 19하 | 교각 | 균열(0.3mm미만) | 0.2 | 1.5 | | 1.50 | m | 1 | |
| 2 | 21하 | 교량받침 | 무수축물탈 균열 | 0.1 | 0.4 | | 0.40 | m | 1 | |
| 3 | 21하 | 교량받침 | 무수축물탈 균열 | 0.1 | 0.4 | | 0.40 | m | 1 | |
| 4 | 21하 | 교량받침 | plate 부식 | | | | 1.00 | EA | 1 | |

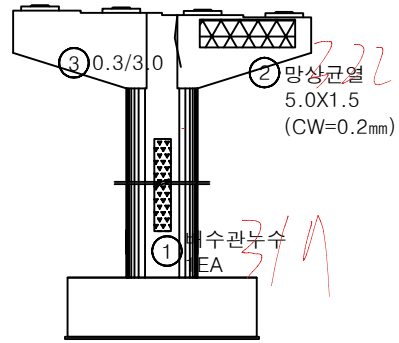
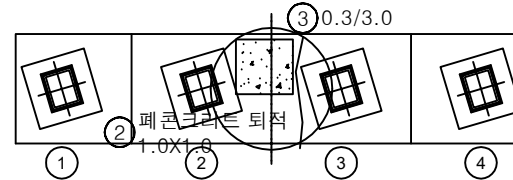
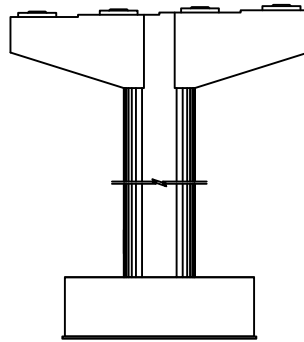
| 번호 | 구분 | 부재 | 손상내용 | 손상현황 | | | | | | 비고 |
|---|---|---|---|---|---|---|---|---|---|---|
| 1 | 19하 | 배수시설 | 배수관 누수 | | | | 1.00 | EA | 1 | |
| 2 | 19하 | 교각 | 망상균열 | 0.2 | 5.0 | 1.5 | 7.50 | m <sup>2</sup> | 1 | |
| 3 | 19하 | 교각 | 균열(0.3mm이상) | 0.3 | 3.0 | | 3.00 | m | 1 | |

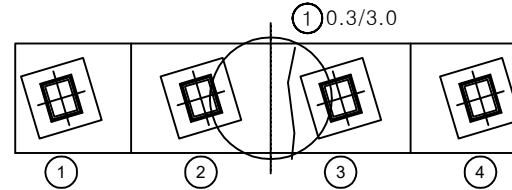
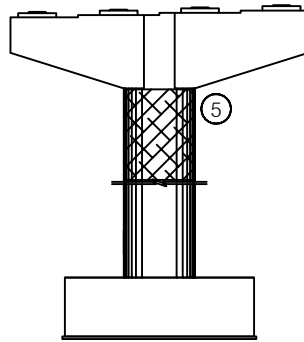
| 번호 | 구분 | 부재 | 손상내용 | 손상현황 | | | | | | 비고 |
|---|---|---|---|---|---|---|---|---|---|---|
| 1 | 19하 | 교각 | 균열(0.3mm이상) | 0.3 | 3.0 | | 3.00 | m | 1 | |
| 5 | 25상 | 교각 | 망상균열 | | 2.0 | 7.0 | 56.00 | m² | 4 | |
