상주영천고속도로 2024~2025년 시설물 안전점검 용역  
(2025년 상반기 정기안전점검)

# 외 관 조 사 망 도

불당교

(주)명성엔지니어링

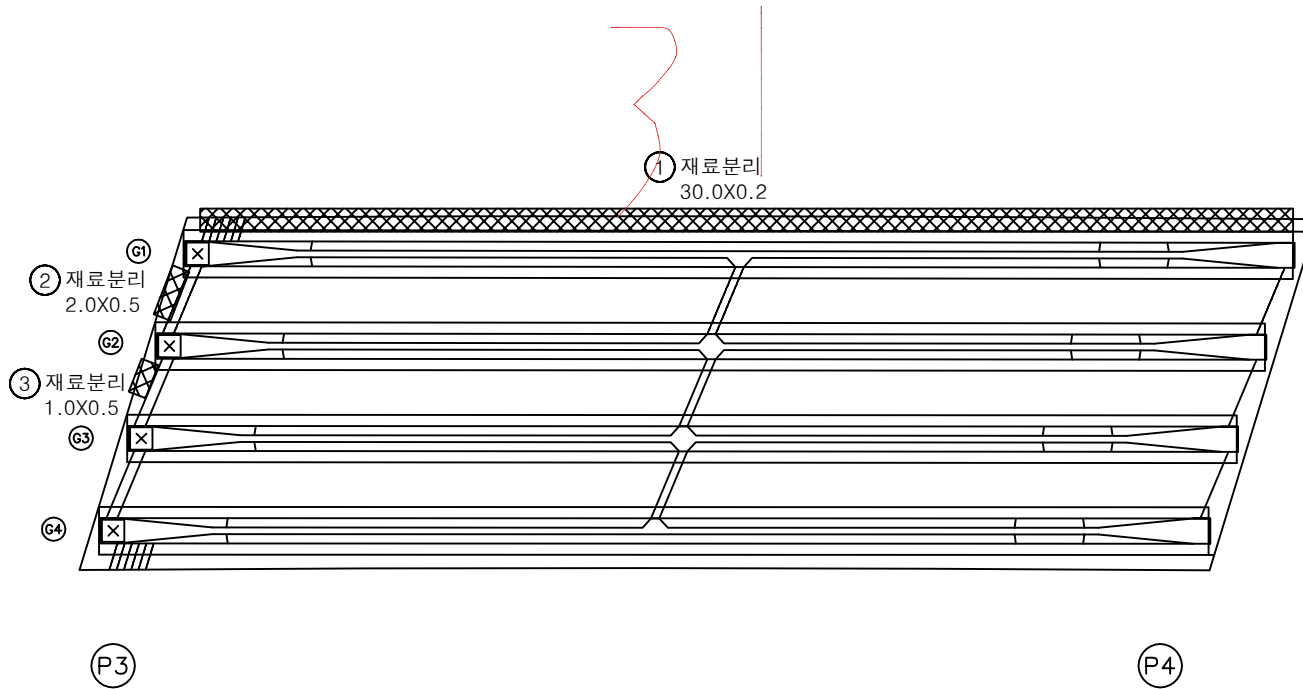
ID : 불당교 바닥판하면 S4 (상주방향)

| 번호 | 구분 | 부재 | 손상내용 | 손상현황 | | | | | | 비고 |
|---|---|---|---|---|---|---|---|---|---|---|
| 1 | 19하 | 바닥판 | 재료분리 | | 30.0 | 0.2 | 6.00 | m <sup>2</sup> | 1 | |
| 2 | 23하 | 바닥판 | 재료분리 | | 2.0 | 0.5 | 1.00 | m <sup>2</sup> | 1 | |
| 3 | 23하 | 바닥판 | 재료분리 | | 1.0 | 0.5 | 0.50 | m <sup>2</sup> | 1 | |

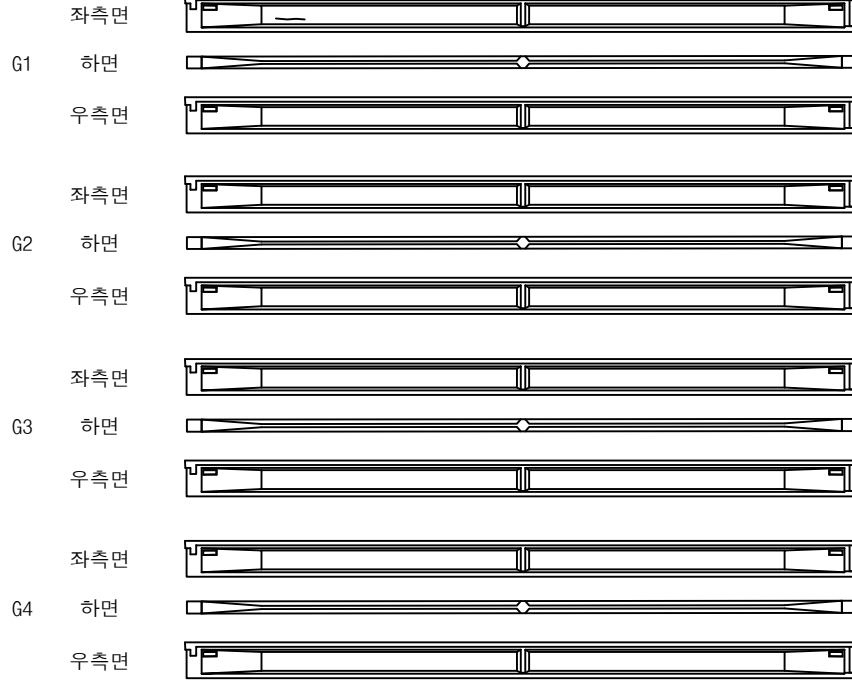
ID : 불당교 거더 S5 (G1~G4) (상주방향)

| 번호 | 구분 | 부재 | 손상내용 | 손상현황 | | | | | | 비고 |
|---|---|---|---|---|---|---|---|---|---|---|
| 1 | 23하 | 거더 | 균열(0.3mm미만) | 0.1 | 0.5 | | 0.50 | m | 1 | |

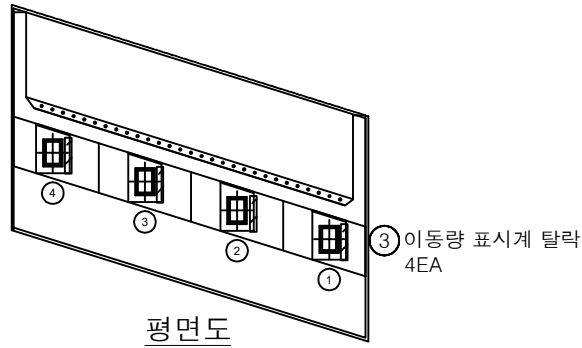
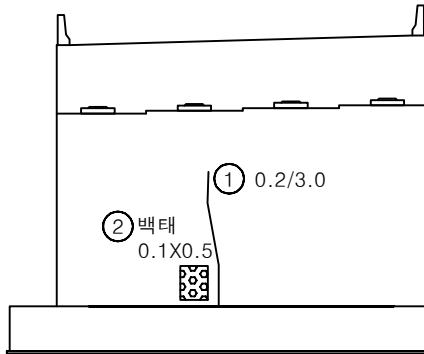
| 번호 | 구분 | 부재 | 손상내용 | 손상현황 | | | | | | 비고 |
|---|---|---|---|---|---|---|---|---|---|---|
| 1 | 19하 | 교대 | 균열(0.3mm미만) | 0.2 | 3.0 | | 3.00 | m | 1 | |

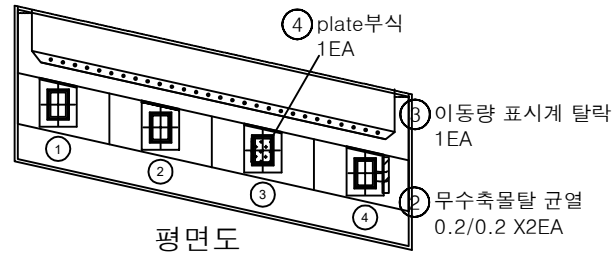
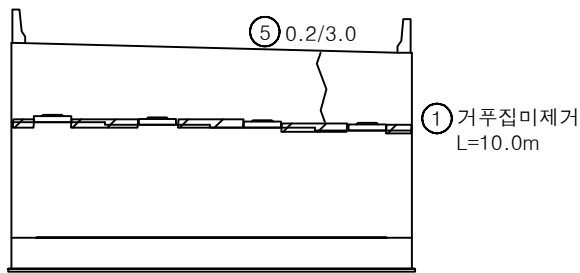
| 번호 | 구분 | 부재 | 손상내용 | 손상현황 | | | | | | 비고 |
|---|---|---|---|---|---|---|---|---|---|---|
| 2 | 21하 | 교량받침 | 무수축물탈 균열 | 0.2 | 0.2 | | 0.40 | m | 2 | |
| 4 | 25상 | 교량받침 | plate 부식 | | | | 1.00 | EA | 1 | |
| 5 | 25상 | 교대 | 균열(0.3mm미만) | 0.2 | 3.0 | | 3.00 | m | 1 | |

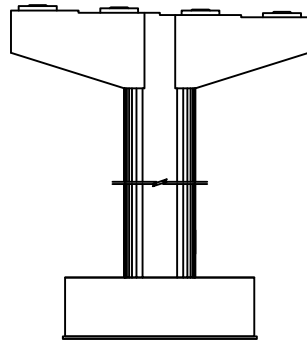
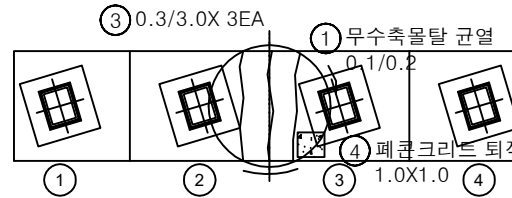
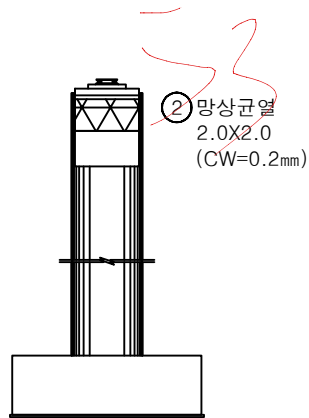
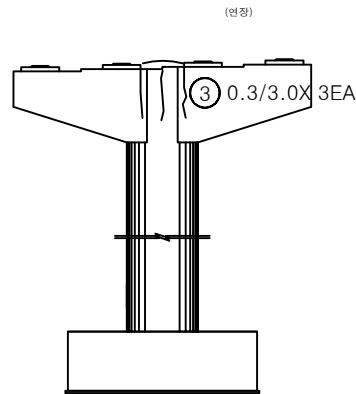
| 번호 | 구분 | 부재 | 손상내용 | 손상현황 | | | | | | 비고 |
|---|---|---|---|---|---|---|---|---|---|---|
| 1 | 19하 | 교량받침 | 무수축물탈 균열 | 0.1 | 0.2 | | 0.20 | m | 1 | |
| 2 | 19하 | 교각 | 망상균열 | 0.2 | 2.0 | 2.0 | 4.00 | m <sup>2</sup> | 1 | |
| 3 | 19하 | 교각 | 균열(0.3mm이상) | 0.3 | 3.0 | | 9.00 | m | 3 | |

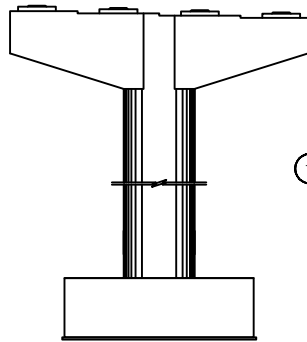
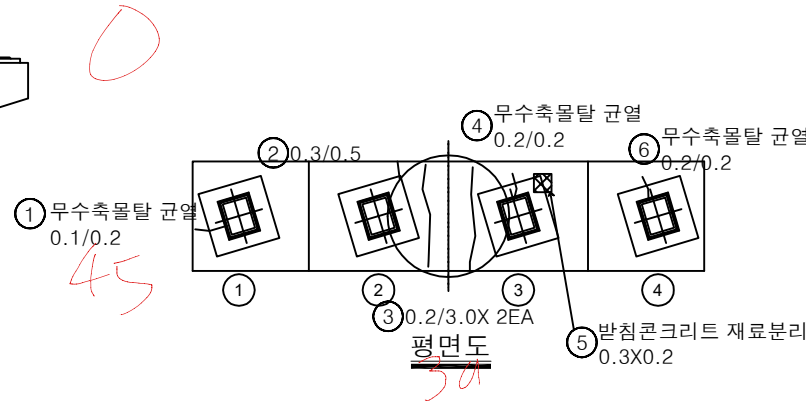
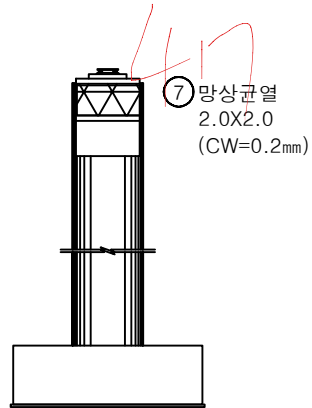
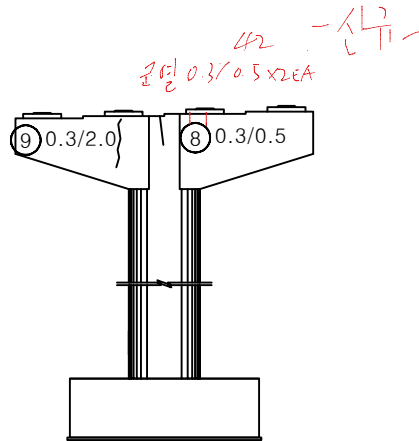
| 번호 | 구분 | 부재 | 손상내용 | 손상현황 | | | | | | 비고 |
|---|---|---|---|---|---|---|---|---|---|---|
| 1 | 19하 | 교량받침 | 무수축물탈 균열 | 0.1 | 0.2 | | 0.20 | m | 1 | |
| 2 | 19하 | 교각 | 균열(0.3mm이상) | 0.3 | 0.5 | | 0.50 | m | 1 | |
| 3 | 19하 | 교각 | 균열(0.3mm이상) | 0.3 | 3.0 | | 6.00 | m | 2 | |
| 4 | 19하 | 교량받침 | 무수축물탈 균열 | 0.2 | 0.2 | | 0.20 | m | 1 | |
| 6 | 19하 | 교량받침 | 무수축물탈 균열 | 0.2 | 0.2 | | 0.20 | m | 1 | |
| 7 | 19하 | 교각 | 망상균열 | 0.2 | 2.0 | 2.0 | 4.00 | m <sup>2</sup> | 1 | |
| 8 | 19하 | 교각 | 균열(0.3mm이상) | 0.3 | 0.5 | | 0.50 | m | 1 | |
| 9 | 21하 | 교각 | 균열(0.3mm이상) | 0.3 | 2.0 | | 2.00 | m | 1 | |

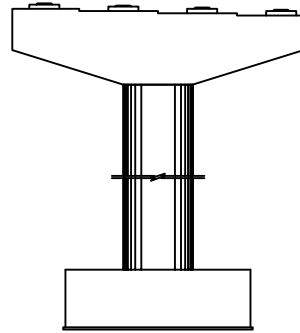
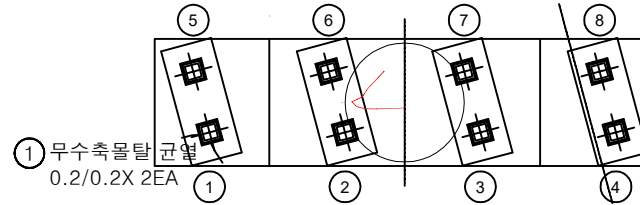
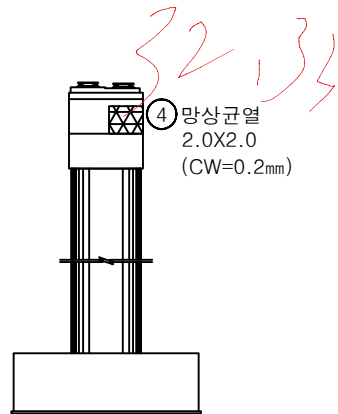
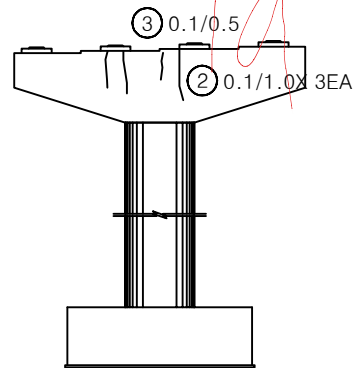
| 번호 | 구분 | 부재 | 손상내용 | 손상현황 | | | | | | 비고 |
|---|---|---|---|---|---|---|---|---|---|---|
| 1 | 19하 | 교량받침 | 무수축물탈 균열 | 0.2 | 0.2 | | 0.40 | m | 2 | |
| 2 | 19하 | 교각 | 균열(0.3mm미만) | 0.1 | 1.0 | | 3.00 | m | 3 | |
| 3 | 23하 | 교각 | 균열(0.3mm미만) | 0.1 | 0.5 | | 0.50 | m | 1 | |
| 4 | 23하 | 교각 | 망상균열 | 0.2 | 2.0 | 2.0 | 4.00 | m <sup>2</sup> | 1 | |

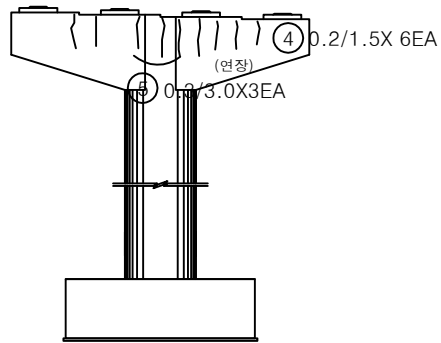
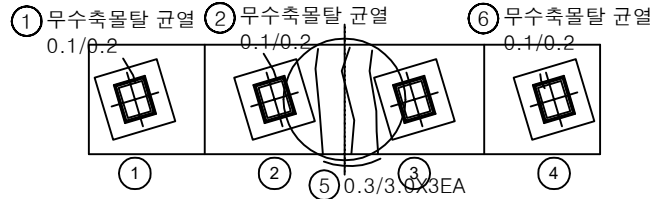
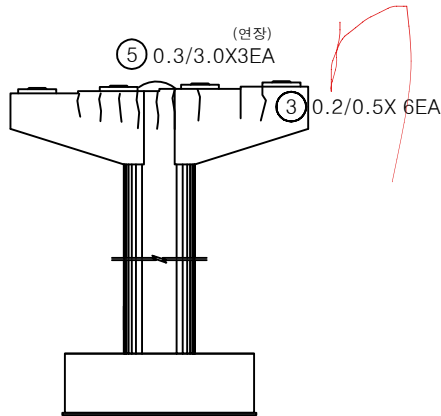
| 번호 | 구분 | 부재 | 손상내용 | 손상현황 | | | | | | 비고 |
|---|---|---|---|---|---|---|---|---|---|---|
| 1 | 19하 | 교량받침 | 무수축물탈 균열 | 0.1 | 0.2 | | 0.20 | m | 1 | |
| 2 | 19하 | 교량받침 | 무수축물탈 균열 | 0.1 | 0.2 | | 0.20 | m | 1 | |
| 3 | 19하 | 교각 | 균열(0.3mm미만) | 0.2 | 1.5 | | 9.00 | m | 6 | |
| 4 | 19하 | 교각 | 균열(0.3mm미만) | 0.2 | 1.5 | | 9.00 | m | 6 | |
| 5 | 19하 | 교각 | 균열(0.3mm이상) | 0.3 | 3.0 | | 9.00 | m | 3 | |
| 6 | 23하 | 교량받침 | 무수축물탈 균열 | 0.1 | 0.2 | | 0.20 | m | 1 | |

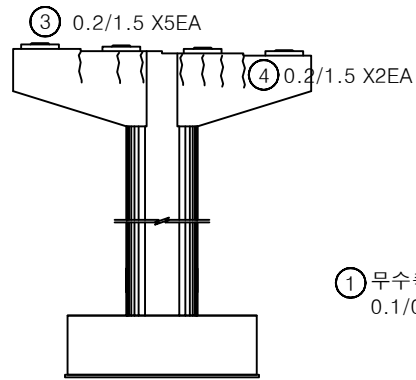
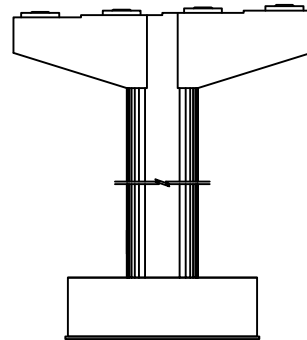
| 번호 | 구분 | 부재 | 손상내용 | 손상현황 | | | | | | 비고 |
|---|---|---|---|---|---|---|---|---|---|---|
| 1 | 19하 | 교량받침 | 무수축물탈 균열 | 0.1 | 0.2 | | 0.20 | m | 1 | |
| 2 | 19하 | 교량받침 | 무수축물탈 균열 | 0.1 | 0.2 | | 0.20 | m | 1 | |
| 3 | 21하 | 교각 | 균열(0.3mm이만) | 0.2 | 1.5 | | 7.50 | m | 5 | |
| 4 | 23하 | 교각 | 균열(0.3mm이만) | 0.2 | 1.5 | | 3.00 | m | 2 | |
