상주영천고속도로 2024~2025년 시설물 안전점검 용역  
(2025년 상반기 정기안전점검)

# 외 관 조 사 망 도

불당교

ID : 불당교 교면포장 S1 (상주방향)

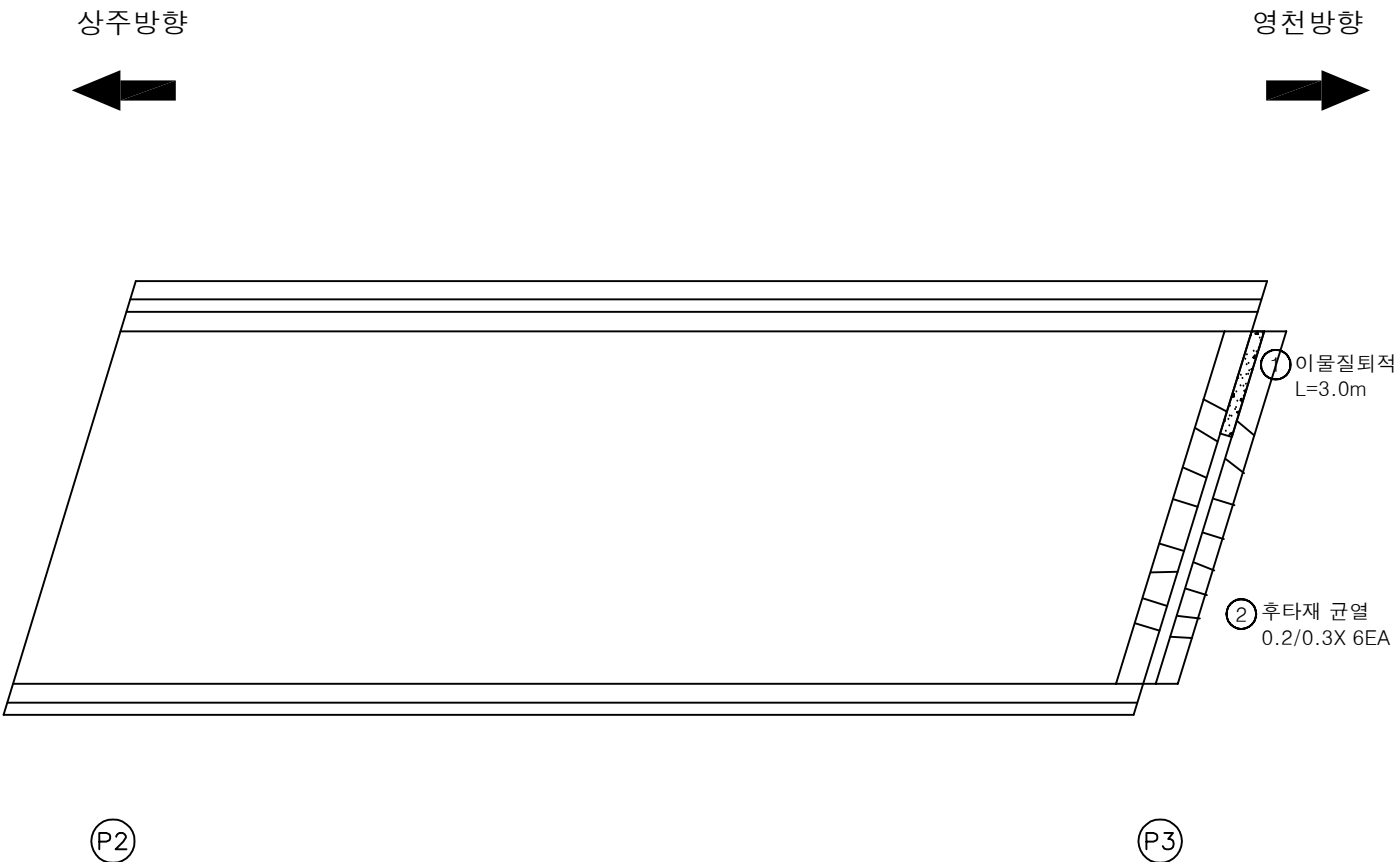
| 번호 | 구분 | 부재 | 손상내용 | 손상현황 | | | | | | 비고 |
|---|---|---|---|---|---|---|---|---|---|---|
| 1 | 19하 | 신축이음 | 이물질퇴적 | | 3.0 | | 3.00 | m | 1 | |
| 2 | 19하 | 신축이음 | 후타재 균열 | 0.2 | 0.3 | | 4.80 | m | 16 | |

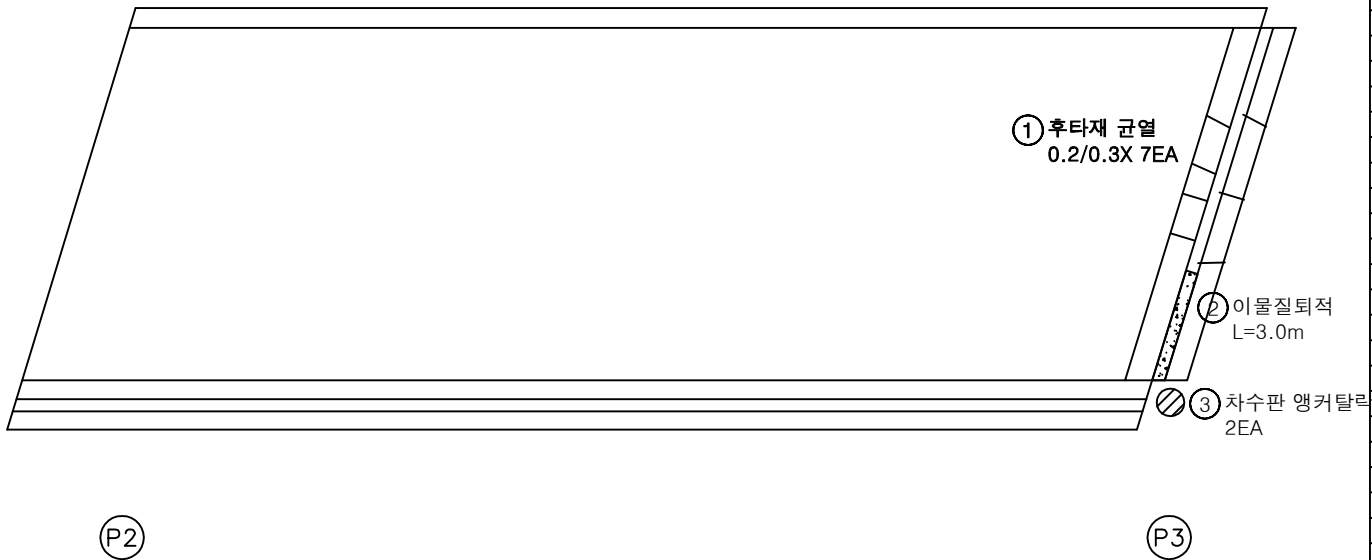
| 번호 | 구분 | 부재 | 손상내용 | 손상현황 | | | | | | 비고 |
|---|---|---|---|---|---|---|---|---|---|---|
| 1 | 19하 | 신축이음 | 후타재 균열 | 0.2 | 0.3 | | 2.10 | m | 7 | |

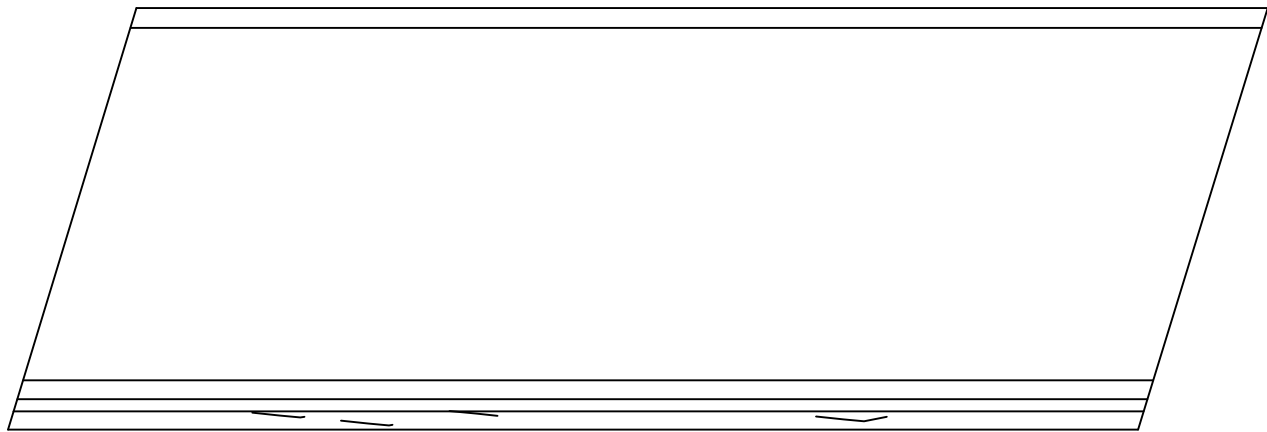
| 번호 | 구분 | 부재 | 손상내용 | 손상현황 | | | | | | 비고 |
|---|---|---|---|---|---|---|---|---|---|---|
| 1 | 19하 | 방호벽 | 방호벽 균열 | 0.2 | 0.5 | | 1.50 | m | 3 | |
| 2 | 19하 | 방호벽 | 방호벽 균열 | 0.2 | 0.3 | | 0.30 | m | 1 | |

① 방호벽 균열  
0.2/0.5X 3EA

② 방호벽 균열  
0.2/0.3

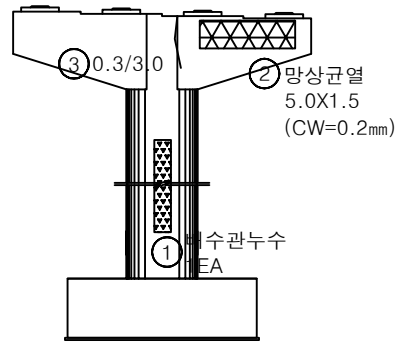
ID : 불당교 교각 P4 (영천방향)

| 번호 | 구분 | 부재 | 손상내용 | 손상현황 | | | | | | 비고 |
|---|---|---|---|---|---|---|---|---|---|---|
| 1 | 19하 | 배수시설 | 배수관 누수 | | | | 1.00 | EA | 1 | |
| 2 | 19하 | 교각 | 방상균열 | 0.2 | 5.0 | 1.5 | 7.50 | m² | 1 | |
| 3 | 19하 | 교각 | 균열(0.3mm이상) | 0.3 | 3.0 | | 3.00 | m | 1 | |
