상주영천고속도로 2024~2025년 시설물 안전점검 용역  
(2025년 상반기 정기안전점검)

# 외 관 조 사 망 도

불당교

2025.04

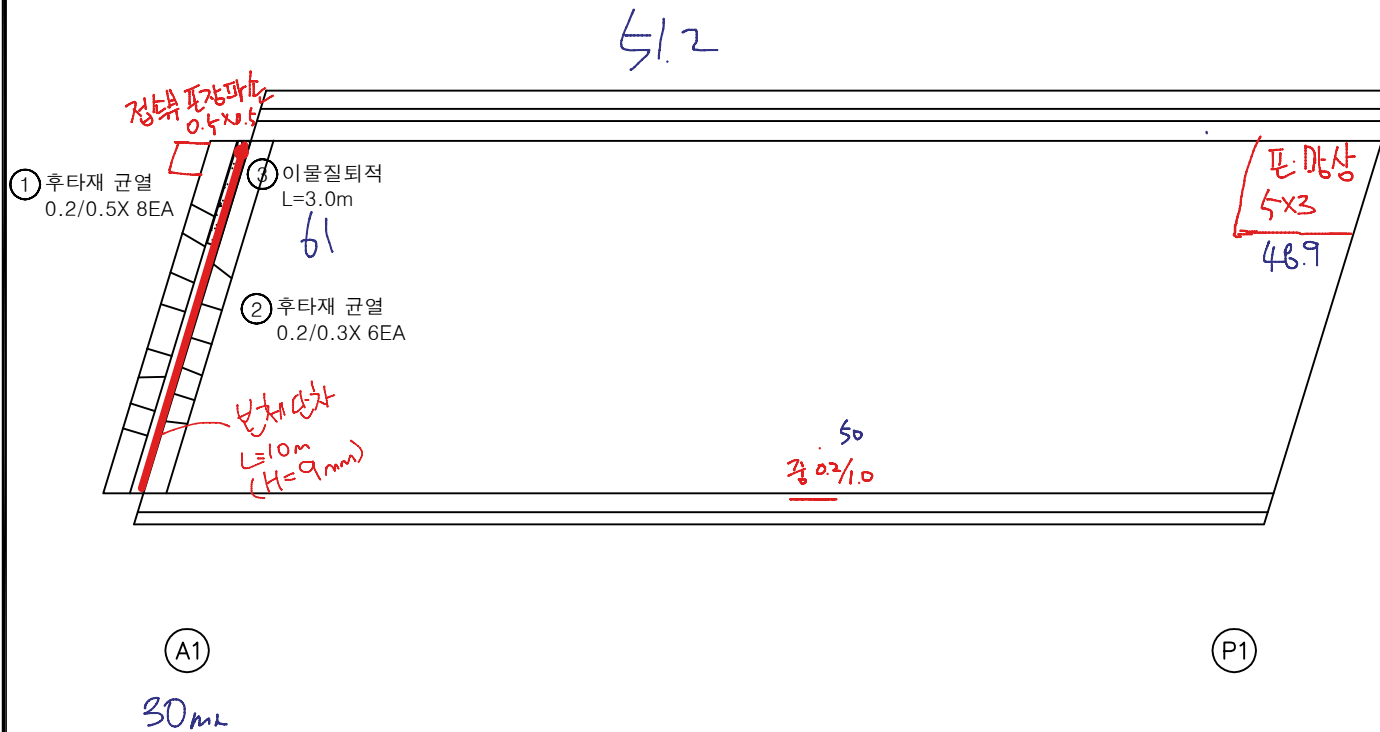
ID : 불당교 교면포장 S1 (상주방향)

| 번호 | 구분 | 부재 | 손상내용 | 손상현황 | | | | | | 비고 |
|---|---|---|---|---|---|---|---|---|---|---|
| 1 | 19하 | 신축이음 | 후타재 균열 | 0.2 | 0.5 | | 4.00 | m | 8 | |
| 2 | 19하 | 신축이음 | 후타재 균열 | 0.2 | 0.3 | | 1.80 | m | 6 | |
| 3 | 23하 | 신축이음 | 이물질 퇴적 | | 3.0 | | 3.00 | m | 1 | |

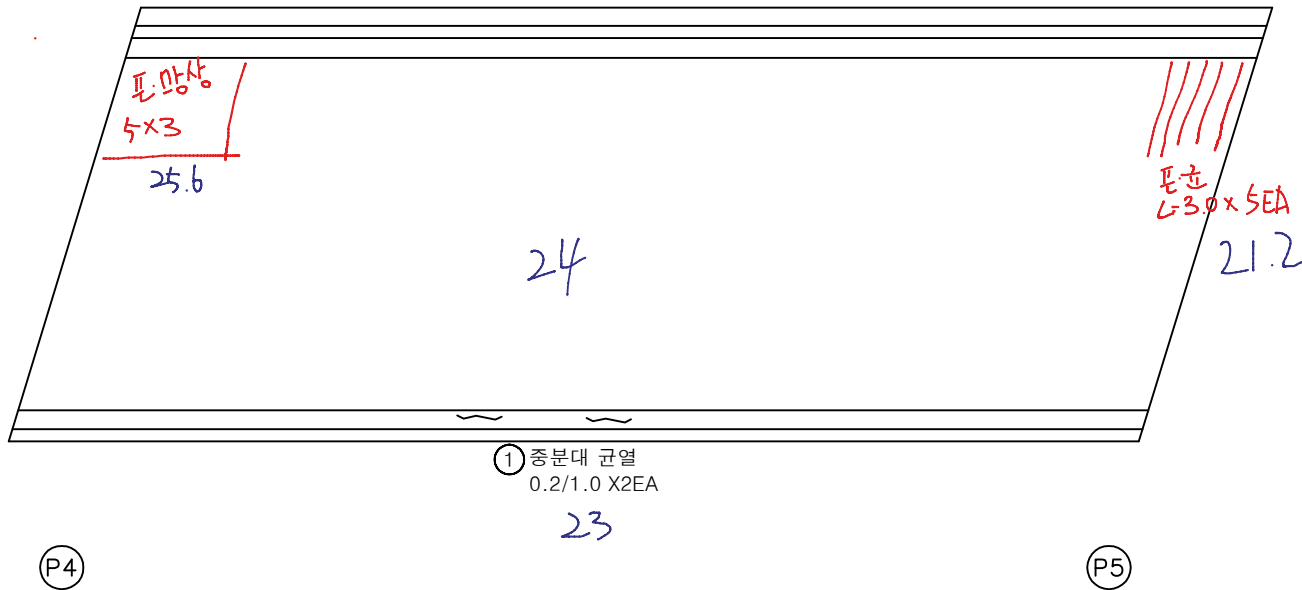
| 번호 | 구분 | 부재 | 손상내용 | 손상현황 | | | | | | 비고 |
|---|---|---|---|---|---|---|---|---|---|---|
| 2 | 19하 | 신축이음 | 후타재 균열 | 0.2 | 0.3 | | 3.60 | m | 12 | |
| 3 | 19하 | 신축이음 | 후타재 균열 | 0.2 | 0.5 | | 5.00 | m | 10 | |
| 7 | 23하 | 교면포장 | 포장 균열 | | 3.0 | | 36.00 | m | 12 | |
| 8 | 23하 | 신축이음 | 본체 부식 | | 1.0 | | 1.00 | m | 1 | |

⑦ 포장균열  
L=3.0m X12EA

② 후타재 균열  
0.2/0.3X12EA

⑧ 본체 부식  
L=1.0m⑤ 후타재 접속  
L=3.0m 12③ 후타재 균열  
0.2/0.5X 10EA후타 0.2x0.4  
14④ 후타재 파손  
0.1X1.0 14⑥ 후타재 접속부 이격  
L=3.0m3 15  
양

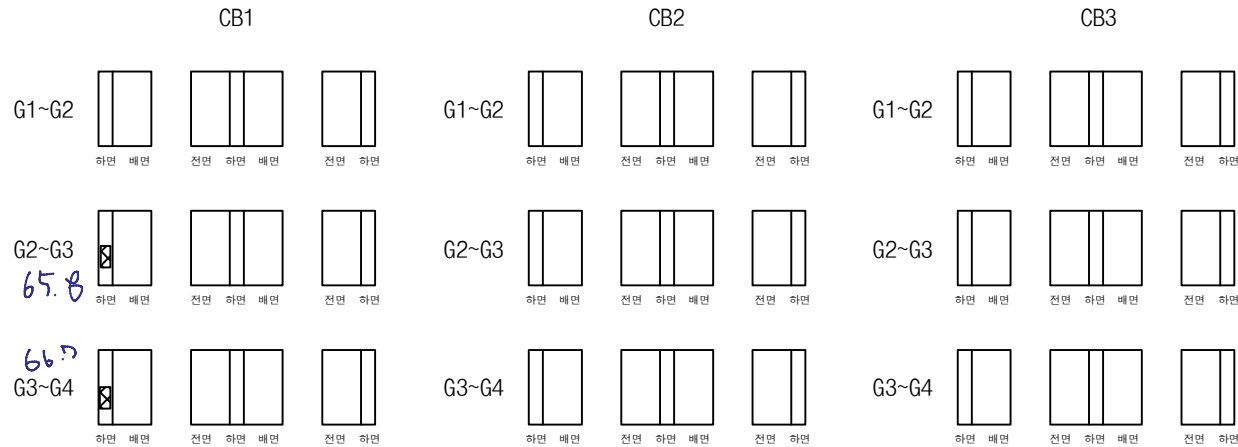
① 재료분리  
0.5X1.0, 2EA

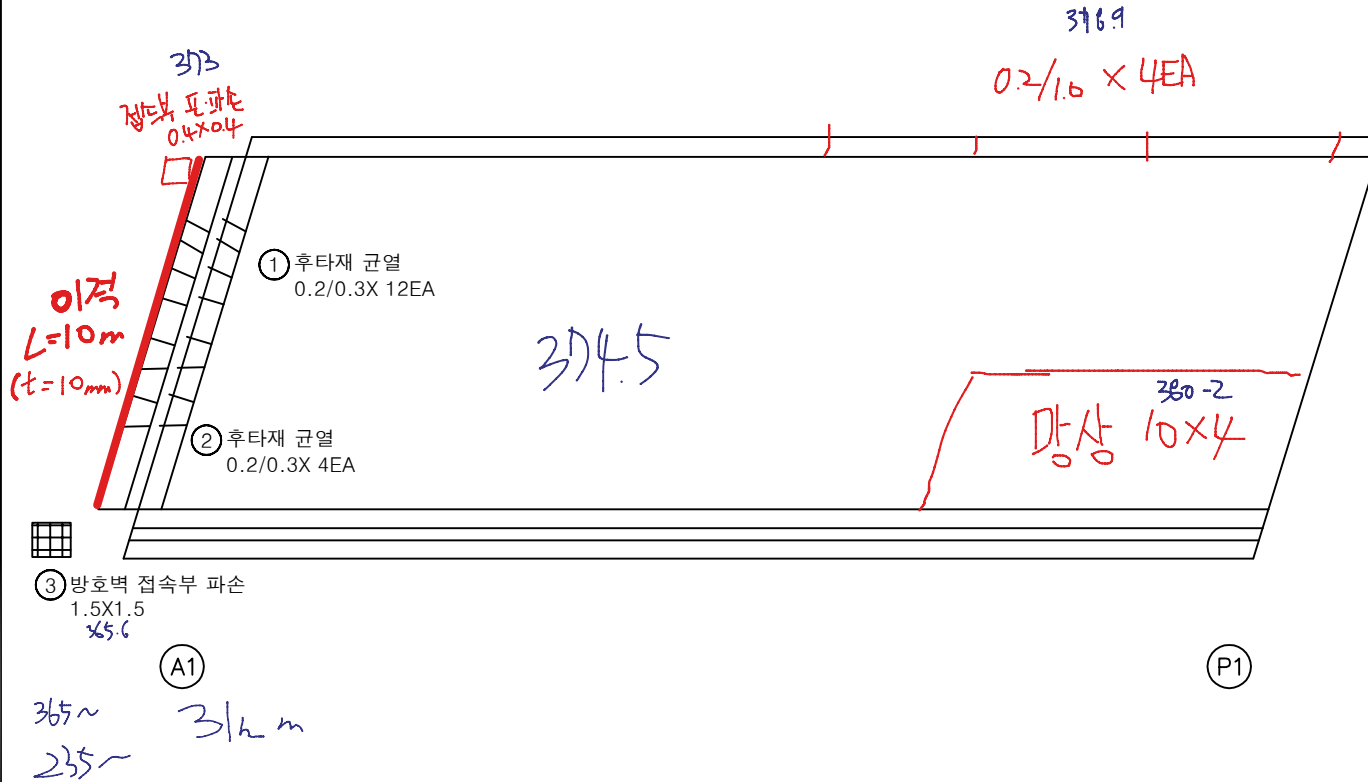
| 번호 | 구분 | 부재 | 손상내용 | 손상현황 | | | | | | 비고 |
|---|---|---|---|---|---|---|---|---|---|---|
| 1 | 19하 | 신축이음 | 후타재 균열 | 0.2 | 0.3 | | 3.60 | m | 12 | |
| 2 | 21하 | 신축이음 | 후타재 균열 | 0.2 | 0.3 | | 1.20 | m | 4 | |

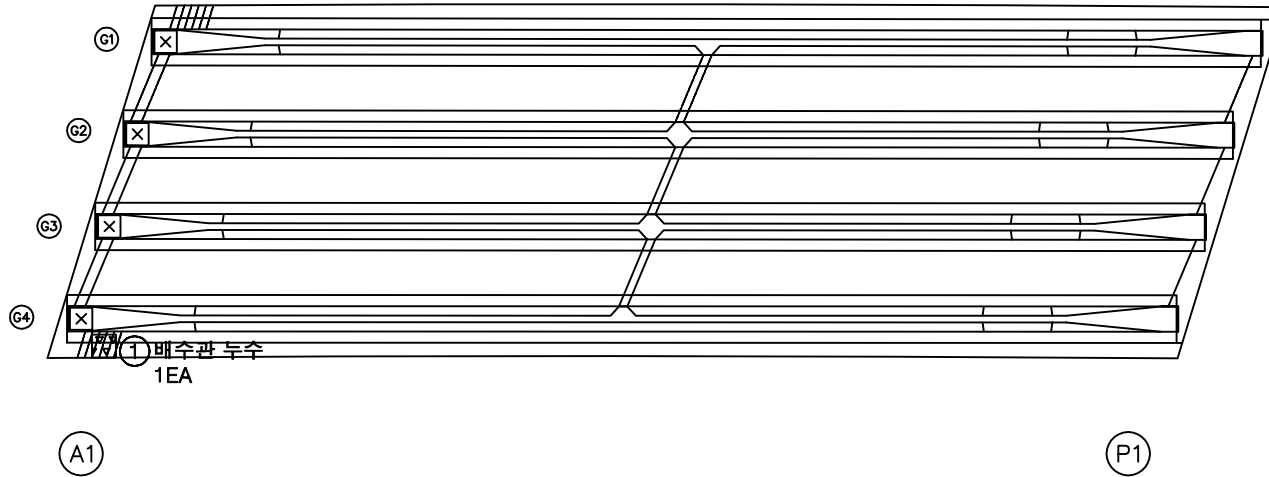
| 번호 | 구분 | 부재 | 손상내용 | 손상현황 | | | | | | 비고 |
|---|---|---|---|---|---|---|---|---|---|---|
| 1 | 21하 | 배수시설 | 배수관 누수 | | | | 1.00 | EA | 1 | |

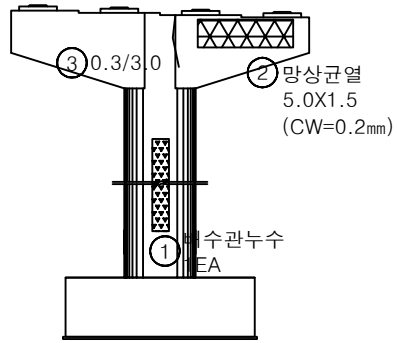
ID : 불당교 교각 P4 (영천방향)

| 번호 | 구분 | 부재 | 손상내용 | 손상현황 | | | | | | 비고 |
|---|---|---|---|---|---|---|---|---|---|---|
| 1 | 19하 | 배수시설 | 배수관 누수 | | | | 1.00 | EA | 1 | |
| 2 | 19하 | 교각 | 망상균열 | 0.2 | 5.0 | 1.5 | 7.50 | m² | 1 | |
| 3 | 19하 | 교각 | 균열(0.3mm이상) | 0.3 | 3.0 | | 3.00 | m | 1 | |
