상주영천고속도로 2024~2025년 시설물 안전점검 용역  
(2025년 상반기 정기안전점검)

# 외 관 조 사 망 도

내리교

ID : 내리고 교면포장 S1 (상주방향)

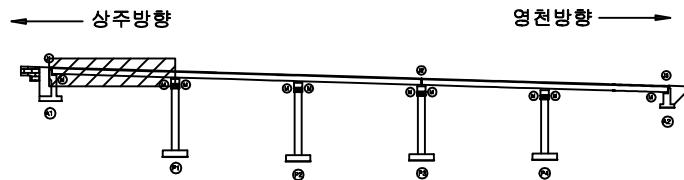
| 번호 | 구분 | 부재 | 손상내용 | 손상현황 | | | | | | 비고 |
|---|---|---|---|---|---|---|---|---|---|---|
| 1 | 19하 | 방호벽 | 방호벽 접속부 이격 | | 1.5 | | 1.50 | m | 1 | (T=1.0m) |
| 2 | 19하 | 신속이음 | 후타재 균열 | 0.2 | 0.5 | | 1.00 | m | 2 | |
| 3 | 21하 | 신속이음 | 후타재 박락 | 0.2 | 0.5 | | 0.10 | m <sup>2</sup> | 1 | 23하 보수 |

① 방호벽 접속부 이격  
L=1.5m (T=1.0cm)② 후타재 균열  
0.1/0.5X 2EA③ 후타재 박락  
0.2X0.5

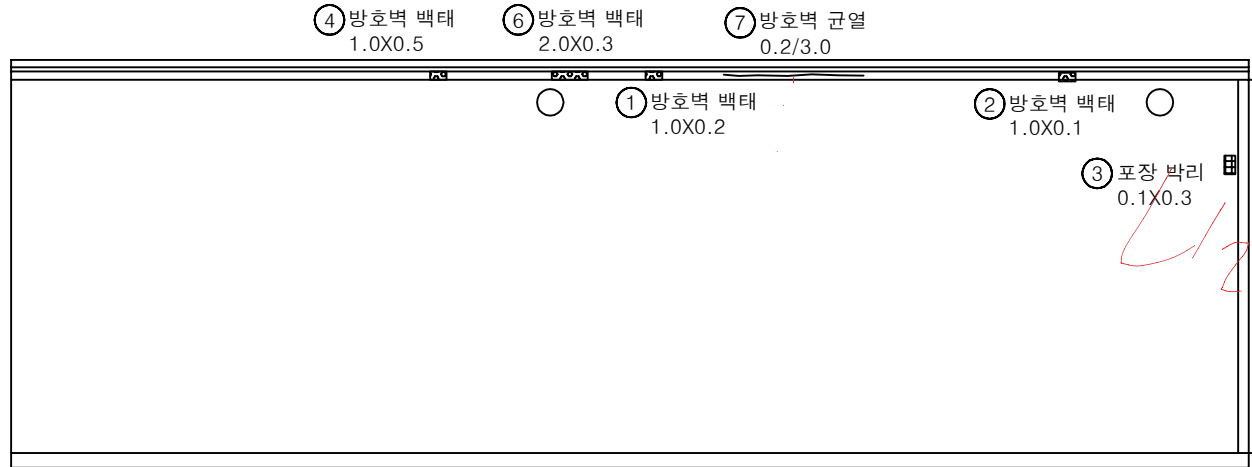
| 번호 | 구분 | 부재 | 손상내용 | 손상현황 | | | | | | 비고 |
|---|---|---|---|---|---|---|---|---|---|---|
| 1 | 19하 | 방호벽 | 방호벽 백태 | | 1.0 | 0.2 | 0.20 | m <sup>2</sup> | 1 | |
| 2 | 19하 | 방호벽 | 방호벽 백태 | | 1.0 | 0.1 | 0.10 | m <sup>2</sup> | 1 | |
| 3 | 19하 | 교면포장 | 포장 박리 | | 0.1 | 0.3 | 0.03 | m <sup>2</sup> | 1 | |
| 4 | 23하 | 방호벽 | 방호벽 백태 | | 1.0 | 0.5 | 0.50 | m <sup>2</sup> | 1 | |
| 5 | 23하 | 방호벽 | 방호벽 백태 | | 2.0 | 0.3 | 0.60 | m <sup>2</sup> | 1 | |
| 6 | 23하 | 방호벽 | 방호벽 균열 | 0.2 | 3.0 | | 3.00 | m | 1 | |

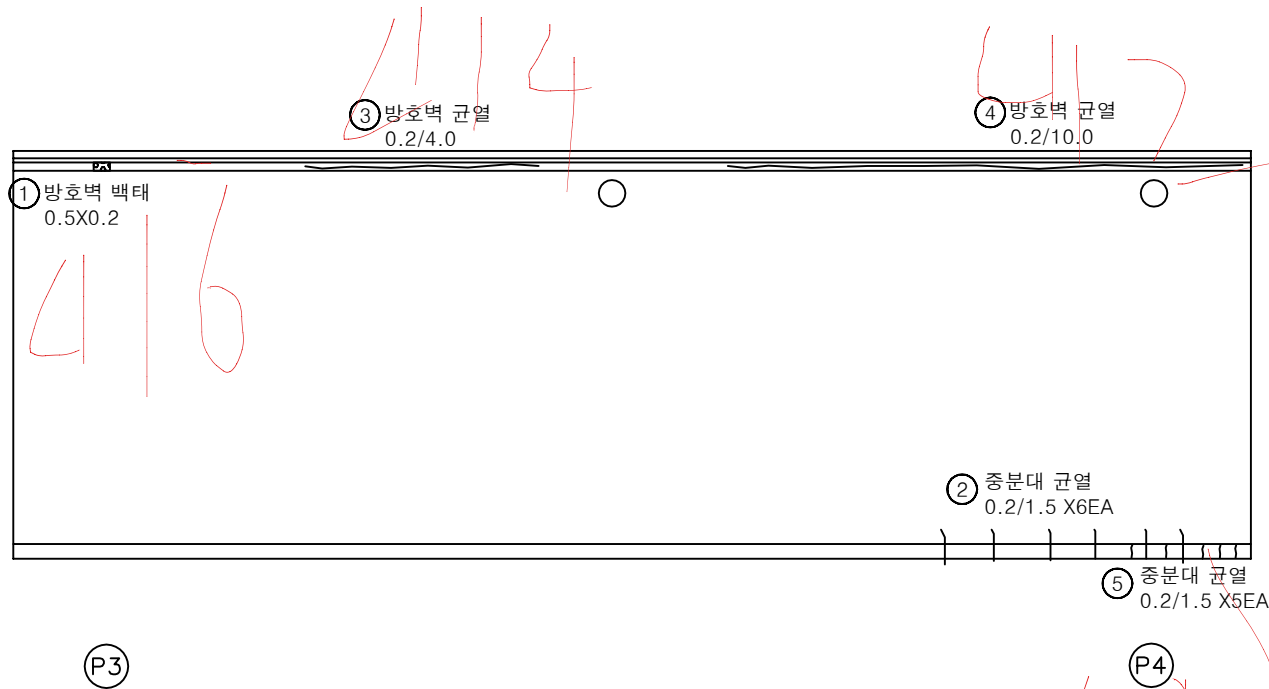
| 번호 | 구분 | 부재 | 손상내용 | 손상현황 | | | | | | 비고 |
|---|---|---|---|---|---|---|---|---|---|---|
| 1 | 19하 | 방호벽 | 방호벽 백태 | | 0.5 | 0.2 | 0.10 | m <sup>2</sup> | 1 | |
| 2 | 21하 | 중분대 | 중분대 균열 | 0.2 | 1.5 | | 9.00 | m | 6 | |
| 3 | 23하 | 방호벽 | 방호벽 균열 | 0.2 | 4.0 | | 4.00 | m | 1 | |
| 4 | 23하 | 방호벽 | 방호벽 균열 | 0.2 | 10.0 | | 10.00 | m | 1 | |
| 5 | 23하 | 중분대 | 중분대 균열 | 0.2 | 1.5 | | 7.50 | m | 5 | |

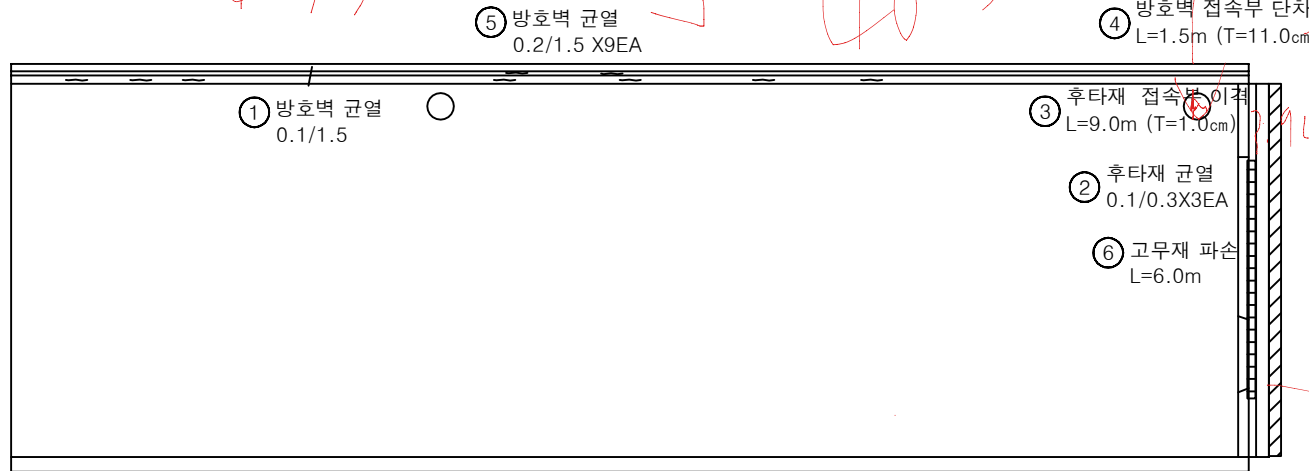
| 번호 | 구분 | 부재 | 손상내용 | 손상현황 | | | | | | 비고 |
|---|---|---|---|---|---|---|---|---|---|---|
| 1 | 19하 | 방호벽 | 방호벽 균열 | 0.1 | 1.5 | | 1.50 | m | 1 | |
| 2 | 19하 | 신속이음 | 후타재 균열 | 0.1 | 0.3 | | 0.90 | m | 3 | |
| 3 | 19하 | 교면포장 | 후타재 접속부 이격 | | 9.0 | | 9.00 | m | 1 | (T=1.0cm) |
| 4 | 19하 | 방호벽 | 방호벽 접속부 단차 | | 1.5 | | 1.50 | m | 1 | (T=11.0cm) |
| 5 | 23하 | 방호벽 | 방호벽 균열 | 0.1 | 1.5 | | 13.50 | m | 9 | |
| 6 | 23하 | 신속이음 | 고무재 파손 | | 6.0 | | 6.00 | m | 1 | |

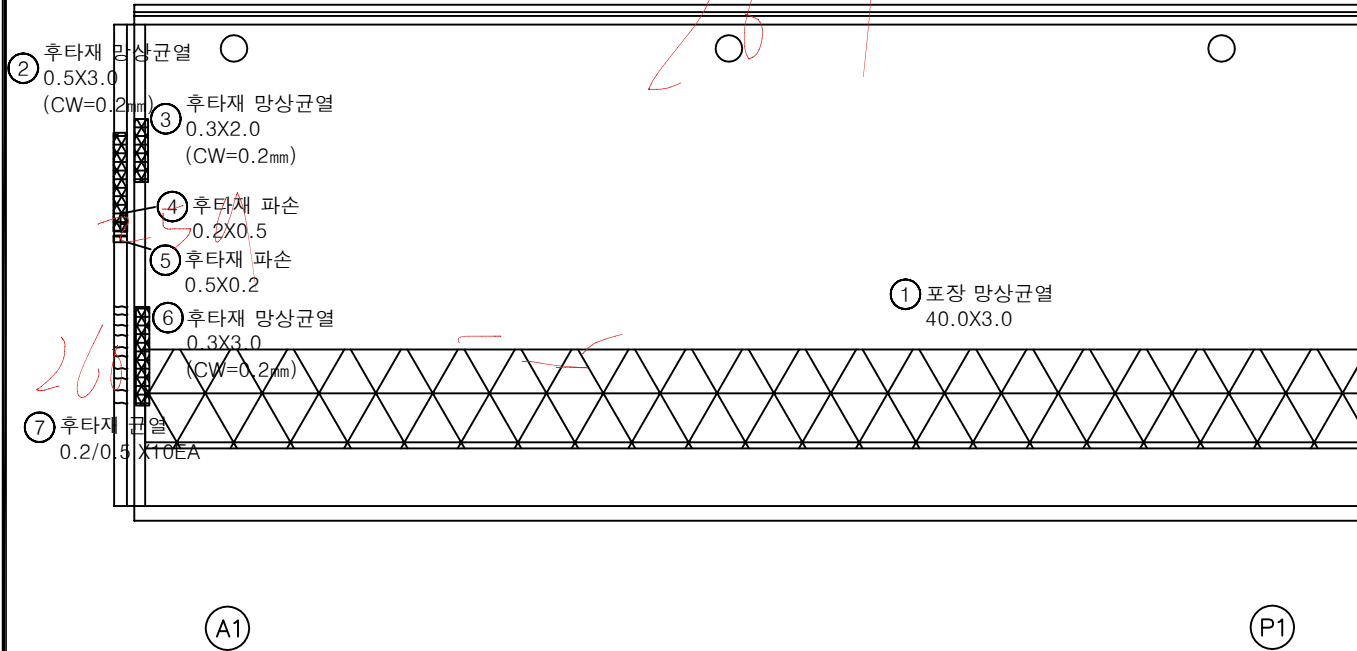
| 번호 | 구분 | 부재 | 손상내용 | 손상현황 | | | | | | 비고 |
|---|---|---|---|---|---|---|---|---|---|---|
| 1 | 19하 | 교면포장 | 포장 망상균열 | | 40.0 | 3.0 | 120.00 | m <sup>2</sup> | 1 | 21'하 보수 |
| 2 | 23하 | 신축이음 | 후타재 망상균열 | 0.2 | 0.5 | 3.0 | 1.50 | m <sup>2</sup> | 1 | |
| 3 | 23하 | 신축이음 | 후타재 망상균열 | 0.2 | 0.3 | 2.0 | 0.60 | m <sup>2</sup> | 1 | |
| 4 | 23하 | 신축이음 | 후타재 파손 | | 0.2 | 0.5 | 0.10 | m <sup>2</sup> | 1 | |
| 5 | 23하 | 신축이음 | 후타재 파손 | | 0.5 | 0.2 | 0.10 | m <sup>2</sup> | 1 | |
| 6 | 23하 | 신축이음 | 후타재 망상균열 | 0.2 | 0.3 | 3.0 | 0.90 | m <sup>2</sup> | 1 | |
| 7 | 23하 | 신축이음 | 후타재 균열 | 0.2 | 0.5 | | 5.00 | m | 10 | |

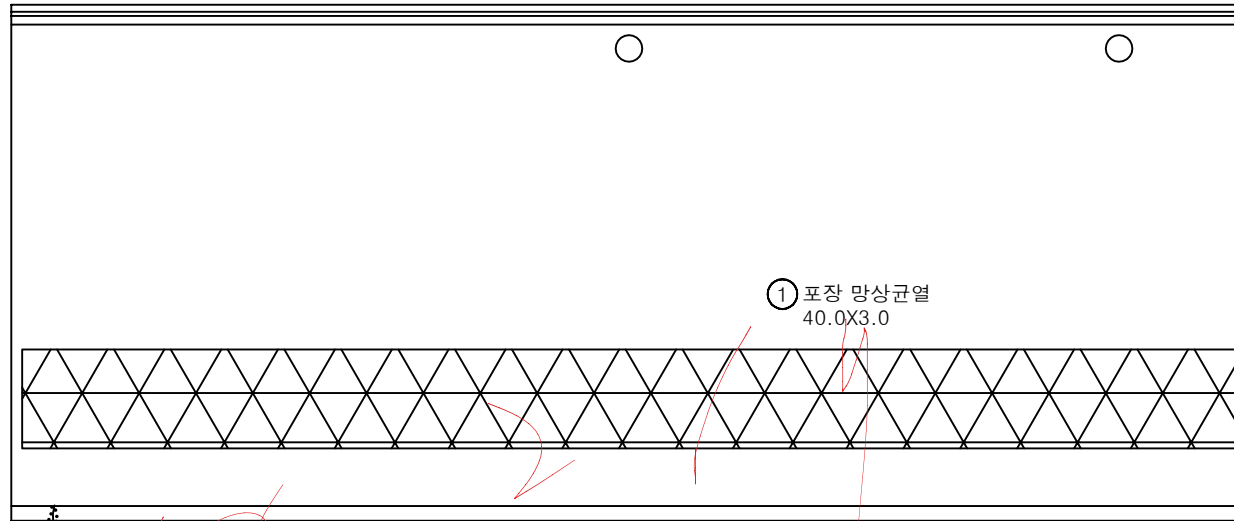
| 번호 | 구분 | 부재 | 손상내용 | 손상현황 | | | | | | 비고 |
|---|---|---|---|---|---|---|---|---|---|---|
| 1 | 19하 | 교면포장 | 포장 망상균열 | | 40.0 | 3.0 | 120.00 | m <sup>2</sup> | 1 | 21'하 보수 |
| 2 | 19하 | 방호벽 | 균열부백태 | | 0.1 | 1.0 | 0.10 | m <sup>2</sup> | 1 | |

② 균열부백태  
0.1X1.0① 포장 망상균열  
40.0X3.0

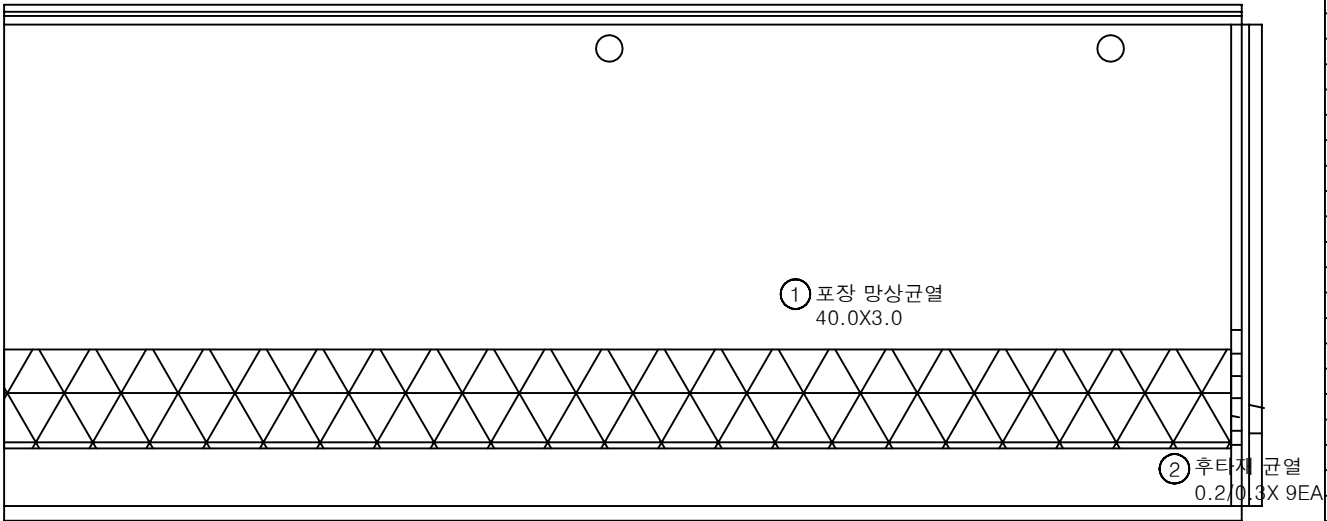
| 번호 | 구분 | 부재 | 손상내용 | 손상현황 | | | | | | 비고 |
|---|---|---|---|---|---|---|---|---|---|---|
| 1 | 19하 | 교면포장 | 포장 망상균열 | | 40.0 | 3.0 | 120.00 | m <sup>2</sup> | 1 | 21'하 보수 |
| 2 | 19하 | 신축이음 | 후타재 균열 | 0.2 | 0.3 | | 2.70 | m | 9 | |

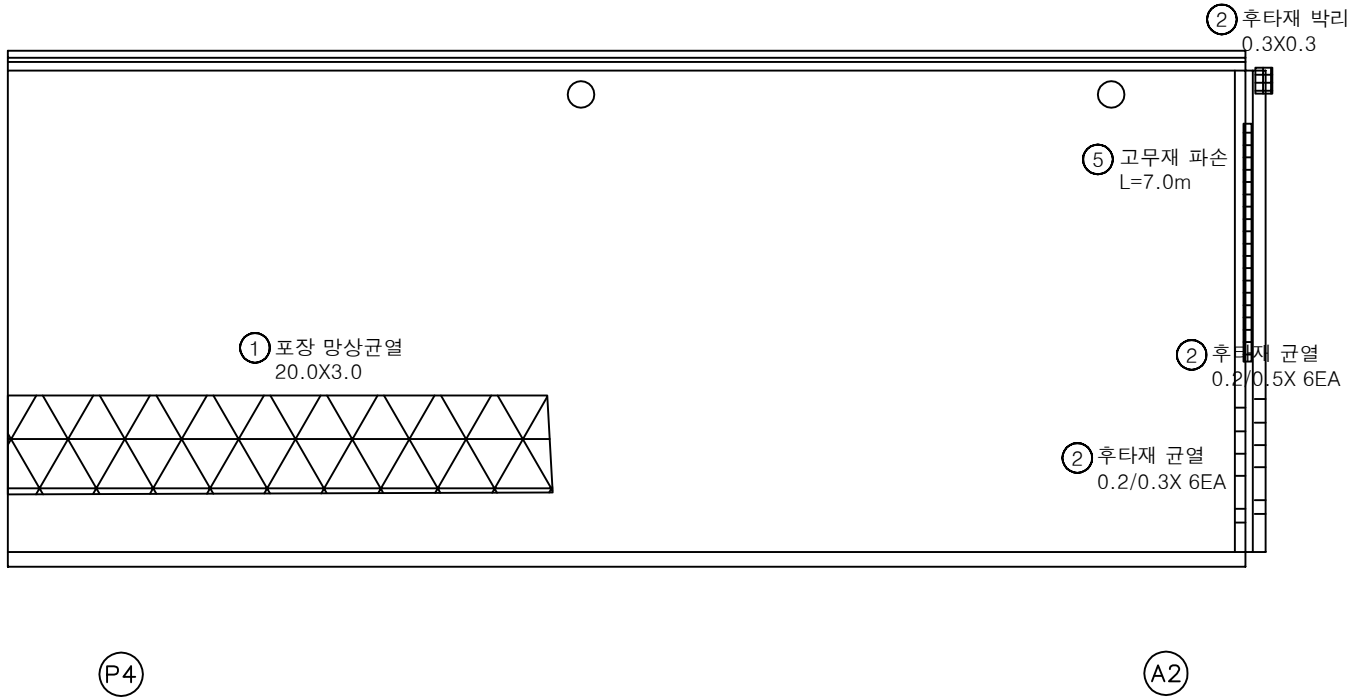
| 번호 | 구분 | 부재 | 손상내용 | 손상현황 | | | | | | 비 고 |
|---|---|---|---|---|---|---|---|---|---|---|
| 1 | 19하 | 교면포장 | 포장 망상균열 | | 20.0 | 3.0 | 60.00 | m <sup>2</sup> | 1 | |
| 2 | 19하 | 신축이음 | 후타재 박리 | | 0.3 | 0.3 | 0.09 | m <sup>2</sup> | 1 | |
| 3 | 19하 | 신축이음 | 후타재 균열 | 0.2 | 0.3 | | 1.80 | m | 6 | |
| 4 | 19하 | 신축이음 | 후타재 균열 | 0.2 | 0.5 | | 3.00 | m | 6 | |
| 5 | 23하 | 신축이음 | 고무재 파손 | | 7.0 | | 7.00 | m | 1 | |
