상주영천고속도로 2024~2025년 시설물 안전점검 용역  
(2025년 상반기 정기안전점검)

# 외 관 조 사 망 도

내리교

ID : 내리고 교면포장 S1 (상주방향)

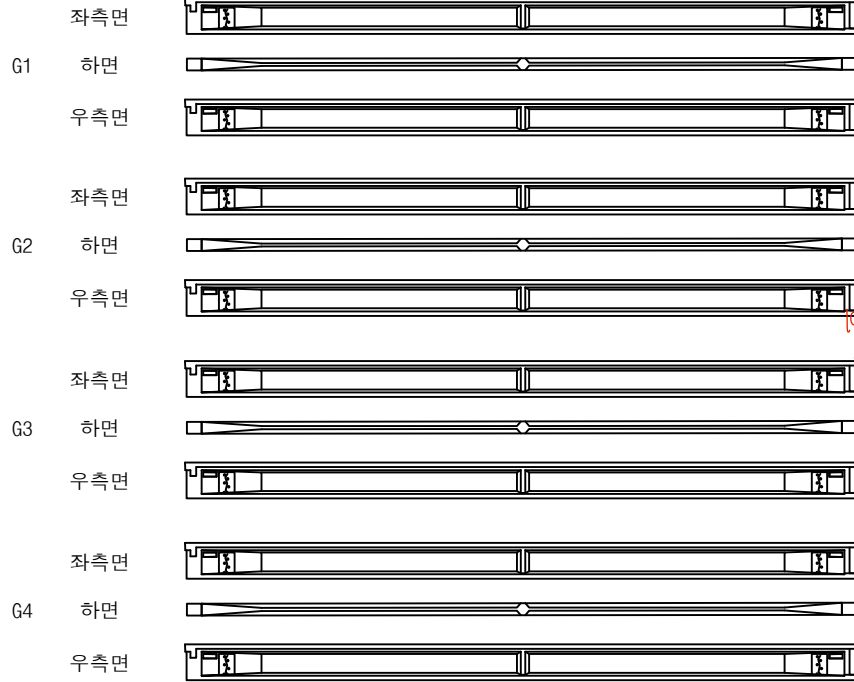
① 균열부백태  
0.1X0.5 X16EA

| 번호 | 구분 | 부재 | 손상내용 | 손상현황 | | | | | | 비고 |
|---|---|---|---|---|---|---|---|---|---|---|
| 1 | 21하 | 거더 | 균열부백태 | | 0.1 | 1.5 | 2.40 | m <sup>2</sup> | 16 | |

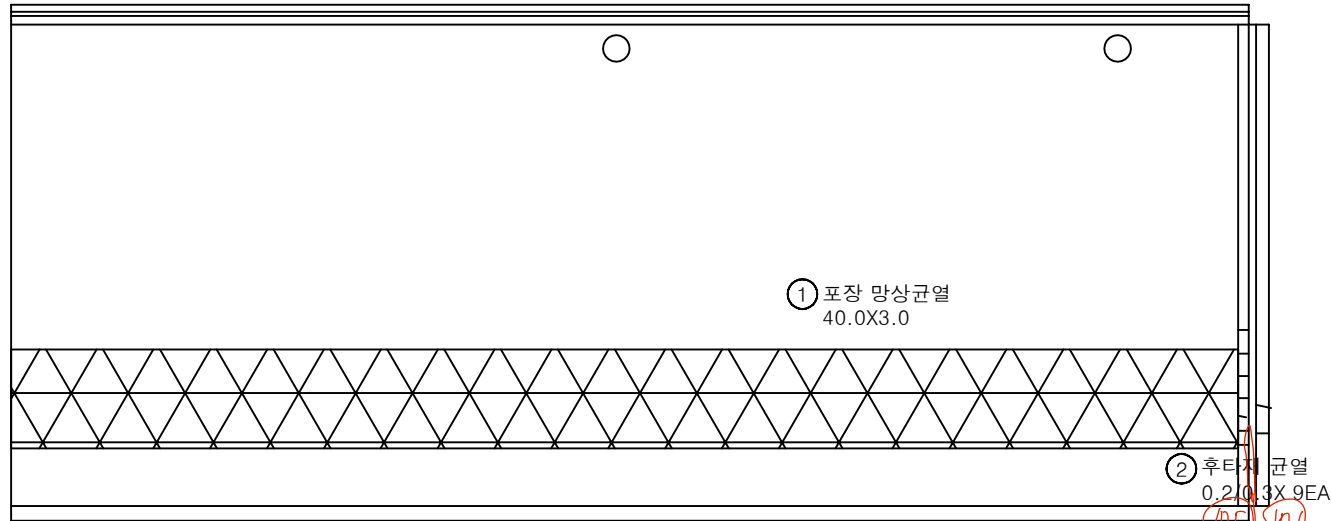
| 번호 | 구분 | 부재 | 손상내용 | 손상현황 | | | | | | 비고 |
|---|---|---|---|---|---|---|---|---|---|---|
| 2 | 19하 | 신축이음 | 후타재 균열 | 0.2 | 0.3 | | 2.70 | m | 9 | |

망상균열  
L=2.0  
(177)
