상주영천고속도로 2024~2025년 시설물 안전점검 용역  
(2025년 상반기 정기안전점검)

# 외 관 조 사 망 도

내리교

2025.04

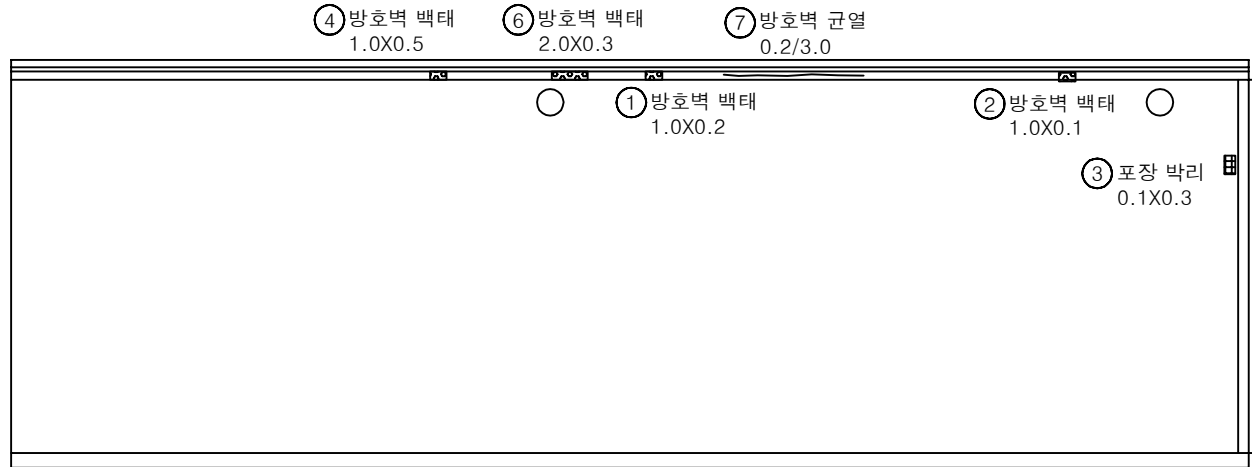
| 번호 | 구분 | 부재 | 손상내용 | 손상현황 | | | | | | 비고 |
|---|---|---|---|---|---|---|---|---|---|---|
| 1 | 19하 | 방호벽 | 방호벽 백태 | | 1.0 | 0.2 | 0.20 | m <sup>2</sup> | 1 | |
| 2 | 19하 | 방호벽 | 방호벽 백태 | | 1.0 | 0.1 | 0.10 | m <sup>2</sup> | 1 | |
| 3 | 19하 | 교면포장 | 포장 박리 | | 0.1 | 0.3 | 0.03 | m <sup>2</sup> | 1 | |
| 4 | 23하 | 방호벽 | 방호벽 백태 | | 1.0 | 0.5 | 0.50 | m <sup>2</sup> | 1 | |
| 5 | 23하 | 방호벽 | 방호벽 백태 | | 2.0 | 0.3 | 0.60 | m <sup>2</sup> | 1 | |
| 6 | 23하 | 방호벽 | 방호벽 균열 | 0.2 | 3.0 | | 3.00 | m | 1 | |

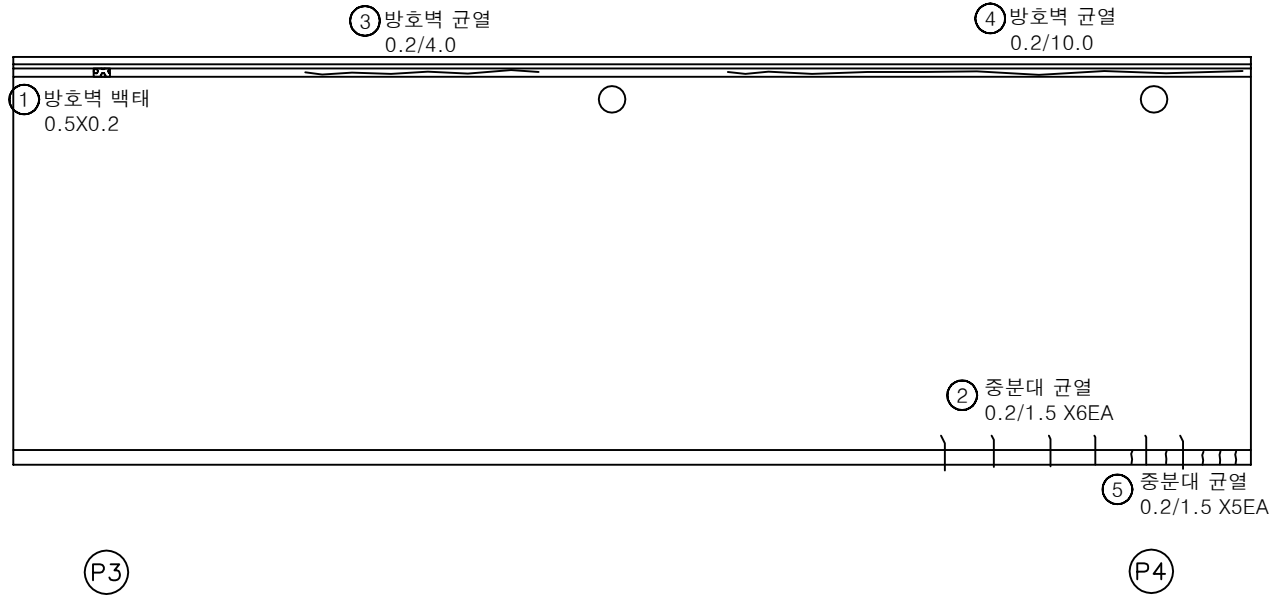
| 번호 | 구분 | 부재 | 손상내용 | 손상현황 | | | | | | 비고 |
|---|---|---|---|---|---|---|---|---|---|---|
| 1 | 19하 | 방호벽 | 방호벽 백태 | | 0.5 | 0.2 | 0.10 | m <sup>2</sup> | 1 | |
| 2 | 21하 | 중분대 | 중분대 균열 | 0.2 | 1.5 | | 9.00 | m | 6 | |
| 3 | 23하 | 방호벽 | 방호벽 균열 | 0.2 | 4.0 | | 4.00 | m | 1 | |
| 4 | 23하 | 방호벽 | 방호벽 균열 | 0.2 | 10.0 | | 10.00 | m | 1 | |
| 5 | 23하 | 중분대 | 중분대 균열 | 0.2 | 1.5 | | 7.50 | m | 5 | |

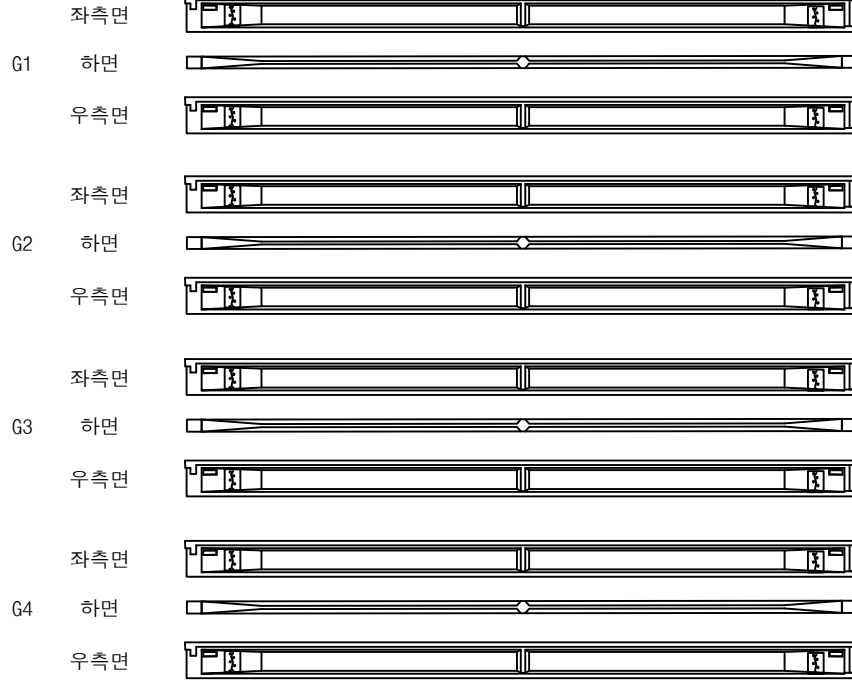
① 균열부백태  
0.1X0.5 X16EA  
②

| 번호 | 구분 | 부재 | 손상내용 | 손상현황 | | | | | | 비고 |
|---|---|---|---|---|---|---|---|---|---|---|
| 1 | 21하 | 거더 | 균열부백태 | | 0.1 | 1.5 | 2.40 | m <sup>2</sup> | 16 | |

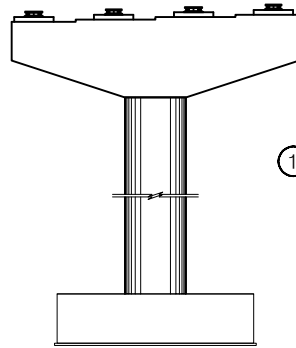
① 받침콘크리트 재료분리  
0.5X1.0 X2EA
