상주영천고속도로 2024~2025년 시설물 안전점검 용역  
(2025년 상반기 정기안전점검)

# 외 관 조 사 망 도

내리교

2025.04

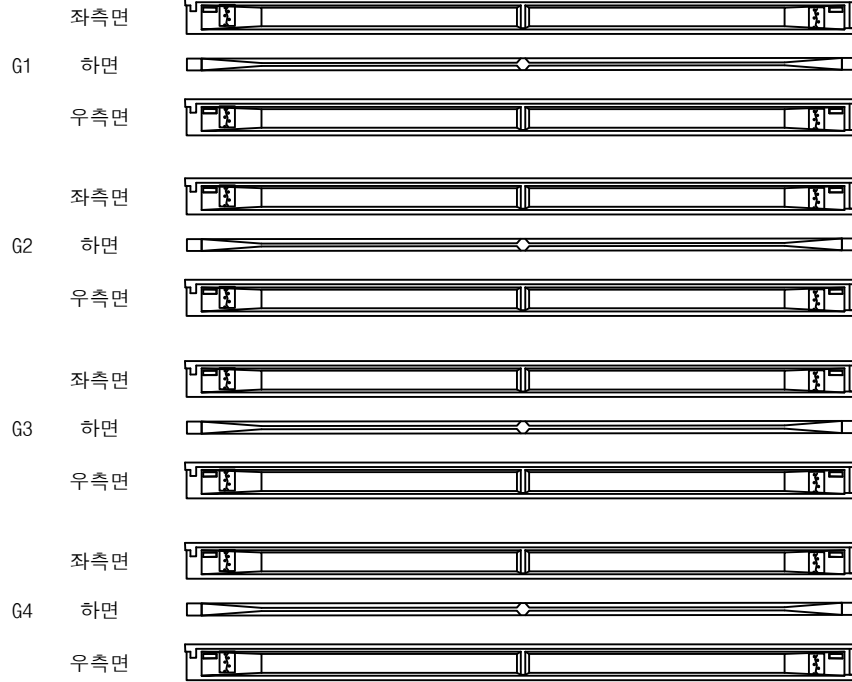
① 균열부백태  
0.1X0.5 X16EA  
A1 P1

| 번호 | 구분 | 부재 | 손상내용 | 손상현황 | | | | | | 비고 |
|---|---|---|---|---|---|---|---|---|---|---|
| 1 | 21하 | 거더 | 균열부백태 | | 0.1 | 1.5 | 2.40 | m² | 16 | |

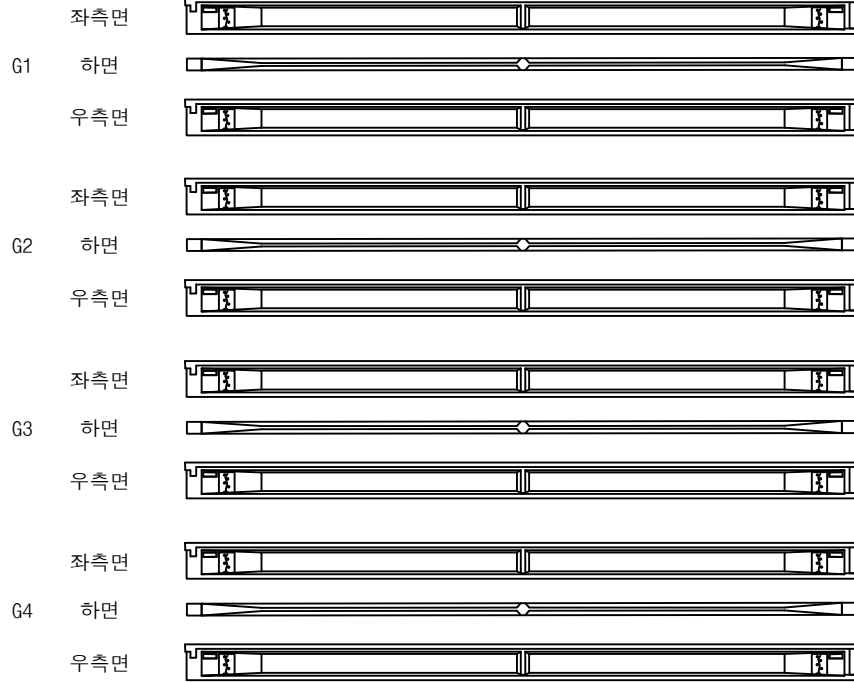
① 균열부백태  
0.1X0.5 X16EA  
② A2

| 번호 | 구분 | 부재 | 손상내용 | 손상현황 | | | | | | 비고 |
|---|---|---|---|---|---|---|---|---|---|---|
| 1 | 21하 | 거더 | 균열부백태 | | 0.1 | 1.5 | 2.40 | m <sup>2</sup> | 16 | |

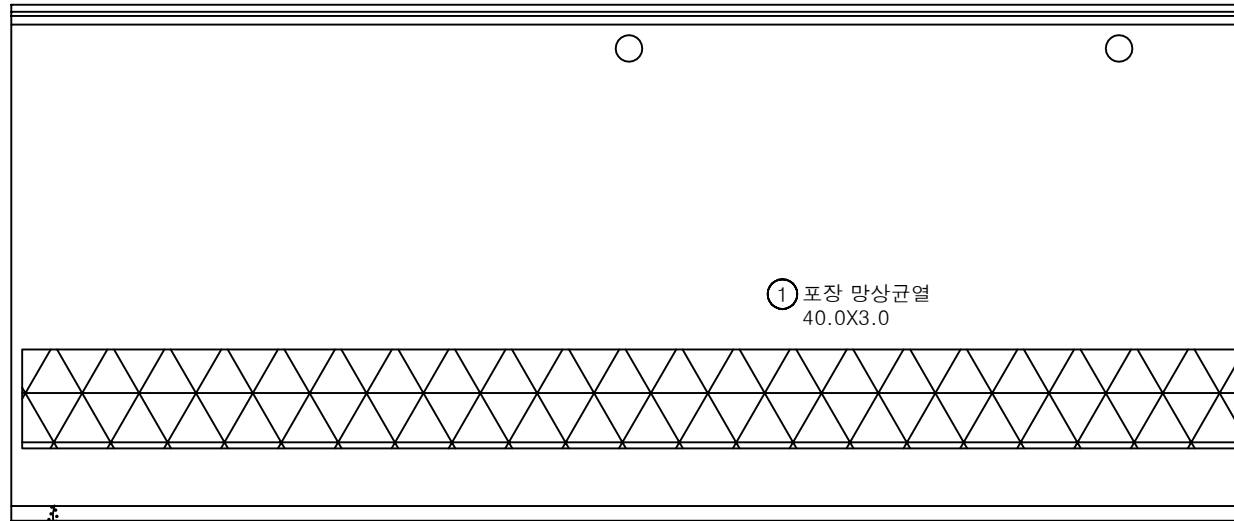
| 번호 | 구분 | 부재 | 손상내용 | 손상현황 | | | | | | 비고 |
|---|---|---|---|---|---|---|---|---|---|---|
| 2 | 19하 | 방호벽 | 균열부백태 | | 0.1 | 1.0 | 0.10 | m <sup>2</sup> | 1 | |

② 균열부백태  
0.1X1.0

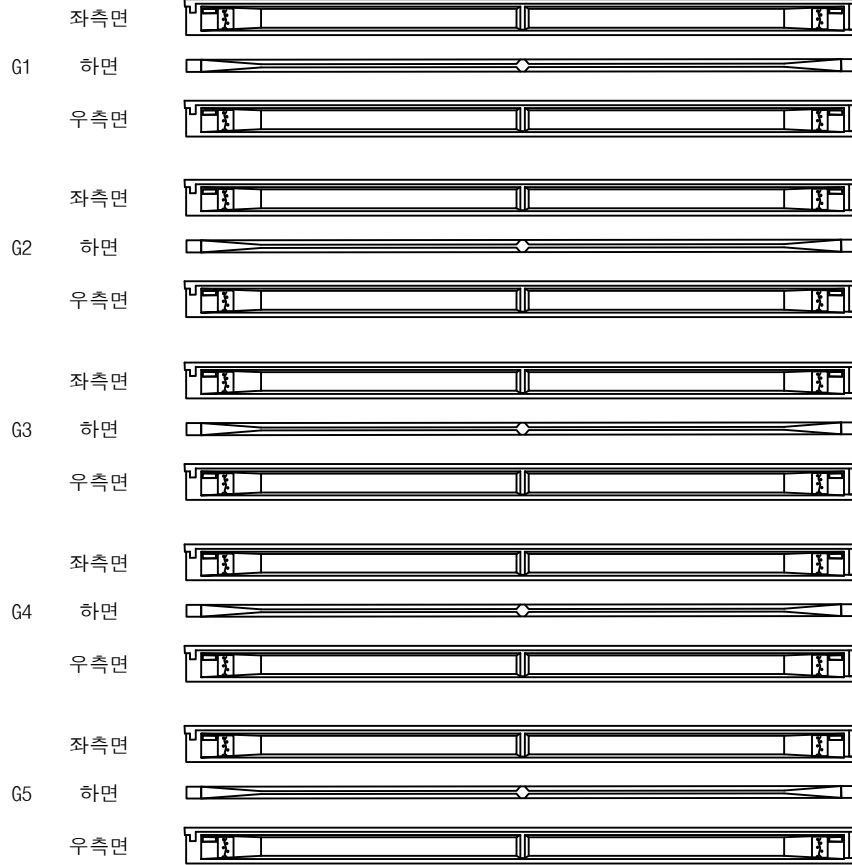
ID : 내리고 거더 S2 (G1~G5) (영천방향)

① 균열부백태  
0.1X1.5 X20E ②

| 번호 | 구분 | 부재 | 손상내용 | 손상현황 | | | | | | 비고 |
|---|---|---|---|---|---|---|---|---|---|---|
| 1 | 21하 | 거더 | 균열부백태 | | 0.1 | 1.5 | 3.00 | m <sup>2</sup> | 20 | |
