상주영천고속도로 2024~2025년 시설물 안전점검 용역  
(2025년 상반기 정기안전점검)

# 외 관 조 사 망 도

군위 JCT R-A4교

2025.04

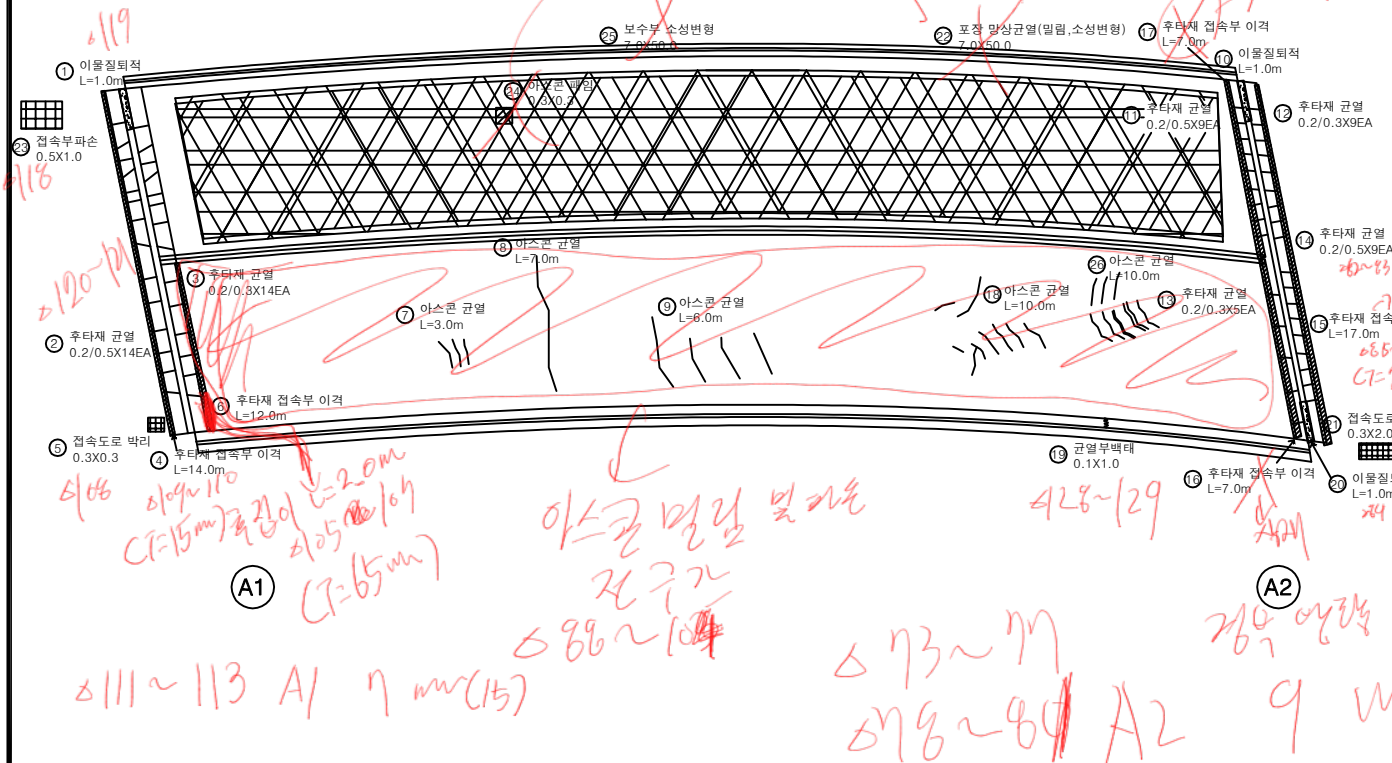
ID : 군위JCT R-A4교 교면포장 S1

| 번호 | 구분 | 부재 | 손상내용 | 손상현황 | | | | | | 비고 |
|---|---|---|---|---|---|---|---|---|---|---|
| 1 | 19하 | 신속이음 | 이물질퇴적 | | 1.0 | | 1.00 | m | 1 | |
| 2 | 19하 | 신속이음 | 후타재 균열 | 0.2 | 0.5 | | 7.00 | m | 14 | |
| 3 | 19하 | 신속이음 | 후타재 균열 | 0.2 | 0.3 | | 4.20 | m | 14 | |
| 4 | 19하 | 교면포장 | 후타재 접속부 이격 | | 14.0 | | 14.00 | m | 1 | |
| 5 | 19하 | 교면포장 | 접속도로 박리 | | 0.3 | 0.3 | 0.09 | m <sup>2</sup> | 1 | |
| 6 | 19하 | 교면포장 | 후타재 접속부 이격 | | 12.0 | | 12.00 | m | 1 | 25'상 보수 |
| 7 | 19하 | 교면포장 | 아스콘 균열 | | 3.0 | | 3.00 | m | 1 | |
| 8 | 19하 | 교면포장 | 아스콘 균열 | | 7.0 | | 7.00 | m | 1 | |
| 9 | 19하 | 교면포장 | 아스콘 균열 | | 6.0 | | 6.00 | m | 1 | |
| 10 | 19하 | 신속이음 | 이물질퇴적 | | 1.0 | | 1.00 | m | 1 | |
| 11 | 19하 | 신속이음 | 후타재 균열 | 0.2 | 0.5 | | 4.50 | m | 9 | |
| 12 | 19하 | 신속이음 | 후타재 균열 | 0.2 | 0.3 | | 2.70 | m | 9 | |
| 13 | 19하 | 신속이음 | 후타재 균열 | 0.2 | 0.3 | | 1.50 | m | 5 | |
| 14 | 19하 | 신속이음 | 후타재 균열 | 0.2 | 0.5 | | 4.50 | m | 9 | |
| 15 | 19하 | 교면포장 | 후타재 접속부 이격 | | 17.0 | | 17.00 | m | 1 | 25'상 보수 |
| 16 | 19하 | 교면포장 | 후타재 접속부 이격 | | 7.0 | | 7.00 | m | 1 | |
| 17 | 19하 | 교면포장 | 후타재 접속부 이격 | | 7.0 | | 7.00 | m | 1 | 23'상 보수 |
| 18 | 19하 | 교면포장 | 아스콘 균열 | | 10.0 | | 10.00 | m | 1 | |
| 19 | 19하 | 방호벽 | 균열부백태 | 0.1 | 1.0 | | 0.10 | m <sup>2</sup> | 1 | |
| 20 | 19하 | 신속이음 | 이물질퇴적 | | 1.0 | | 1.00 | m | 1 | |
| 21 | 19하 | 교면포장 | 접속도로 박리 | | 0.3 | 2.0 | 0.60 | m <sup>2</sup> | 1 | 25'상 보수 |
| 22 | 21하 | 교면포장 | 포장 망상균열(밀랍,소성변형) | | 7.0 | 50.0 | 350.00 | m <sup>2</sup> | 1 | 23'상 보수 |
| 23 | 21하 | 교면포장 | 접속부 파손 | | 0.5 | 1.0 | 0.50 | m <sup>2</sup> | 1 | |
| 24 | 22하 | 교면포장 | 아스콘 패임 | | 0.3 | 0.3 | 0.09 | m <sup>2</sup> | 1 | 23'상 보수 |
| 25 | 23하 | 교면포장 | 보수부 소성변형 | | 7.0 | 50.0 | 350.00 | m <sup>2</sup> | 1 | 25'상 보수 |
| 26 | 23하 | 교면포장 | 아스콘 균열 | | 10.0 | | 10.00 | m | 1 | |

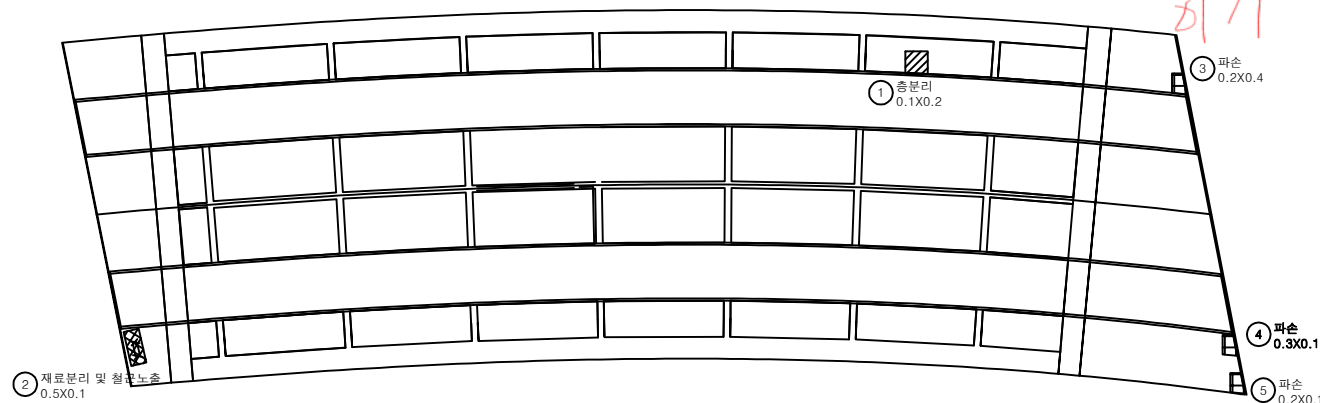
ID : 군위JCT R-A4교 바닥판하면 S1

| 번호 | 구분 | 부재 | 손상내용 | 손상현황 | | | | | | 비고 |
|---|---|---|---|---|---|---|---|---|---|---|
| 1 | 19하 | 바닥판 | 층분리 | | 0.1 | 0.2 | 0.02 | ㎡ | 1 | 21'상 보수 |
| 2 | 19하 | 바닥판 | 재료분리 및 철근노출 | | 0.5 | 0.1 | 0.05 | ㎡ | 1 | |
| 3 | 23하 | 바닥판 | 파손 | | 0.2 | 0.4 | 0.08 | ㎡ | 1 | |
| 4 | 23하 | 바닥판 | 파손 | | 0.3 | 0.1 | 0.03 | ㎡ | 1 | |
| 5 | 23하 | 바닥판 | 파손 | | 0.2 | 0.1 | 0.02 | ㎡ | 1 | |

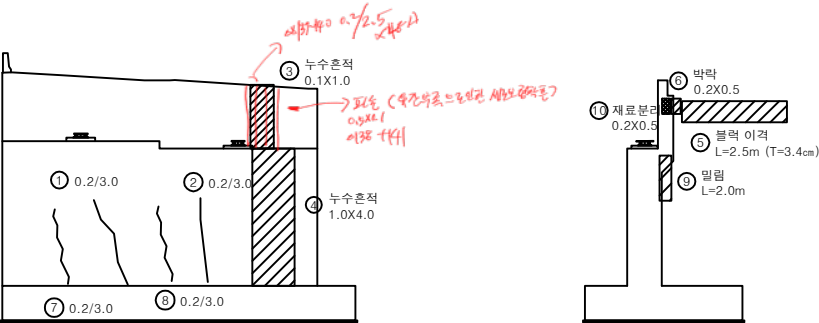
| 번호 | 구분 | 부재 | 손상내용 | 손상현황 | | | | | | 비고 |
|---|---|---|---|---|---|---|---|---|---|---|
| 1 | 19하 | 교대 | 균열(0.3mm미만) | 0.2 | 3.0 | | 3.00 | m | 1 | |
| 2 | 19하 | 교대 | 균열(0.3mm미만) | 0.2 | 3.0 | | 3.00 | m | 1 | |
| 3 | 19하 | 교대 | 누수흔적 | | 0.1 | 1.0 | 0.10 | m <sup>2</sup> | 1 | |
| 4 | 19하 | 교대 | 누수흔적 | | 1.0 | 4.0 | 4.00 | m <sup>2</sup> | 1 | |
| 5 | 19하 | 교대 | 불력 이격 | | 2.5 | | 2.50 | m | 1 | (T=3.4cm) |
| 6 | 21하 | 교대 | 박락 | | 0.2 | 0.5 | 0.10 | m <sup>2</sup> | 1 | |
| 7 | 21하 | 교대 | 균열(0.3mm미만) | 0.2 | 3.0 | | 3.00 | m | 1 | |
| 8 | 21하 | 교대 | 균열(0.3mm미만) | 0.2 | 3.0 | | 3.00 | m | 1 | |
| 9 | 23하 | 교대 | 밀렬 | | 2.0 | | 2.00 | m | 1 | |
| 10 | 25상 | 교대 | 재료분리 | | 0.2 | 0.5 | 0.10 | m <sup>2</sup> | 1 | |
