상주영천고속도로 2024~2025년 시설물 안전점검 용역  
(2025년 상반기 정기안전점검)

# 외 관 조 사 망 도

군위 JCT R-A4교

2025.04

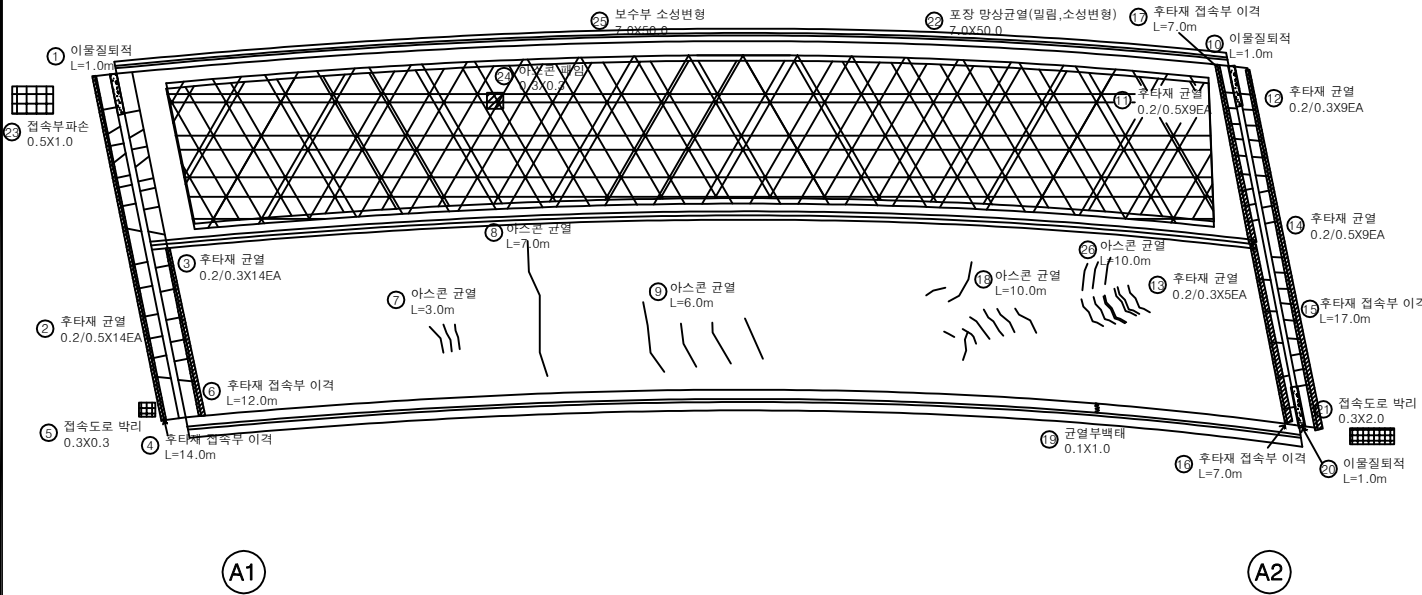
ID : 군위JCT R-A4교 교면포장 S1

| 번호 | 구분 | 부재 | 손상내용 | 손상현황 | | | | | | 비 고 |
|---|---|---|---|---|---|---|---|---|---|---|
| 1 | 19하 | 신속이음 | 이물질퇴적 | | 1.0 | | 1.00 | m | 1 | |
| 2 | 19하 | 신속이음 | 후타재 균열 | 0.2 | 0.5 | | 7.00 | m | 14 | |
| 3 | 19하 | 신속이음 | 후타재 균열 | 0.2 | 0.3 | | 4.20 | m | 14 | |
| 4 | 19하 | 교면포장 | 후타재 접속부 이격 | | 14.0 | | 14.00 | m | 1 | |
| 5 | 19하 | 교면포장 | 접속도로 박리 | | 0.3 | 0.3 | 0.09 | ㎡ | 1 | |
| 6 | 19하 | 교면포장 | 후타재 접속부 이격 | | 12.0 | | 12.00 | m | 1 | 25'상 보수 |
| 7 | 19하 | 교면포장 | 아스콘 균열 | | 3.0 | | 3.00 | m | 1 | |
| 8 | 19하 | 교면포장 | 아스콘 균열 | | 7.0 | | 7.00 | m | 1 | |
| 9 | 19하 | 교면포장 | 아스콘 균열 | | 6.0 | | 6.00 | m | 1 | |
| 10 | 19하 | 신속이음 | 이물질퇴적 | | 1.0 | | 1.00 | m | 1 | |
| 11 | 19하 | 신속이음 | 후타재 균열 | 0.2 | 0.5 | | 4.50 | m | 9 | |
| 12 | 19하 | 신속이음 | 후타재 균열 | 0.2 | 0.3 | | 2.70 | m | 9 | |
| 13 | 19하 | 신속이음 | 후타재 균열 | 0.2 | 0.3 | | 1.50 | m | 5 | |
| 14 | 19하 | 신속이음 | 후타재 균열 | 0.2 | 0.5 | | 4.50 | m | 9 | |
| 15 | 19하 | 교면포장 | 후타재 접속부 이격 | | 17.0 | | 17.00 | m | 1 | 25'상 보수 |
| 16 | 19하 | 교면포장 | 후타재 접속부 이격 | | 7.0 | | 7.00 | m | 1 | |
| 17 | 19하 | 교면포장 | 후타재 접속부 이격 | | 7.0 | | 7.00 | m | 1 | 23'하 보수 |
| 18 | 19하 | 교면포장 | 아스콘 균열 | | 10.0 | | 10.00 | m | 1 | |
| 19 | 19하 | 방호벽 | 균열부백태 | 0.1 | 1.0 | | 0.10 | ㎡ | 1 | |
| 20 | 19하 | 신속이음 | 이물질퇴적 | | 1.0 | | 1.00 | m | 1 | |
| 21 | 19하 | 교면포장 | 접속도로 박리 | | 0.3 | 2.0 | 0.60 | ㎡ | 1 | 25'상 보수 |
| 22 | 21하 | 교면포장 | 포장 망상균열(밀림,소성변형) | | 7.0 | 50.0 | 350.00 | ㎡ | 1 | 23'상 보수 |
| 23 | 21하 | 교면포장 | 접속부 파손 | | 0.5 | 1.0 | 0.50 | ㎡ | 1 | |
| 24 | 22하 | 교면포장 | 아스콘 패임 | | 0.3 | 0.3 | 0.09 | ㎡ | 1 | 23'상 보수 |
| 25 | 23하 | 교면포장 | 보수부 소성변형 | | 7.0 | 50.0 | 350.00 | ㎡ | 1 | 25'상 보수 |
| 26 | 23하 | 교면포장 | 아스콘 균열 | | 10.0 | | 10.00 | m | 1 | |

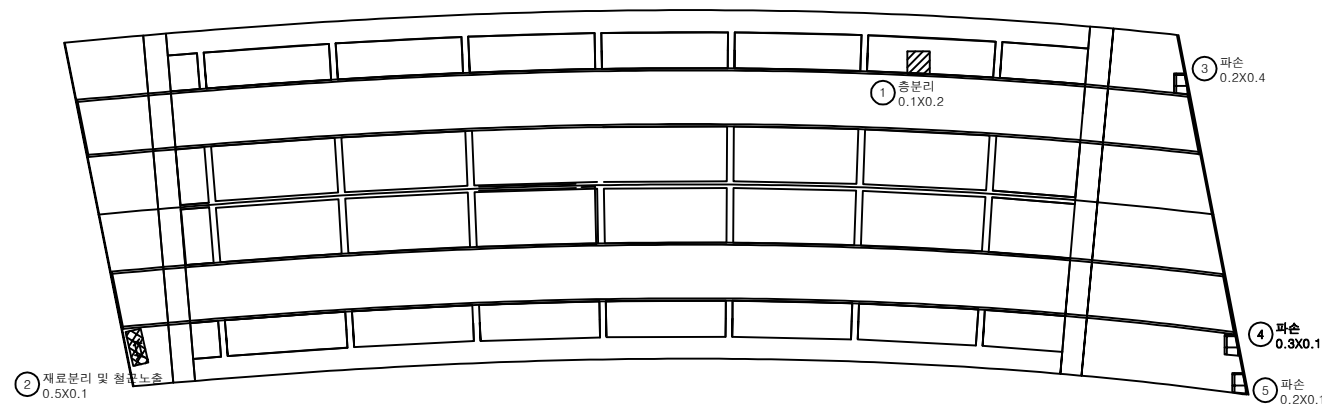
ID : 군위JCT R-A4교 바닥판하면 S1

| 번호 | 구분 | 부재 | 손상내용 | 손상현황 | | | | | | 비고 |
|---|---|---|---|---|---|---|---|---|---|---|
| 1 | 19하 | 바닥판 | 충분리 | | 0.1 | 0.2 | 0.02 | ㎡ | 1 | 21'상 보수 |
| 2 | 19하 | 바닥판 | 재료분리 및 철근노출 | | 0.5 | 0.1 | 0.05 | ㎡ | 1 | |
| 3 | 23하 | 바닥판 | 파손 | | 0.2 | 0.4 | 0.08 | ㎡ | 1 | |
| 4 | 23하 | 바닥판 | 파손 | | 0.3 | 0.1 | 0.03 | ㎡ | 1 | |
| 5 | 23하 | 바닥판 | 파손 | | 0.2 | 0.1 | 0.02 | ㎡ | 1 | |

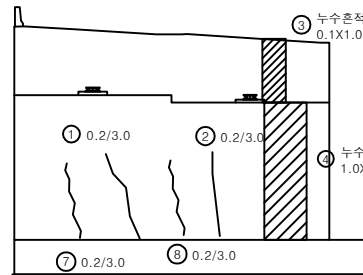
| 번호 | 구분 | 부재 | 손상내용 | 손상현황 | | | | | | 비고 |
|---|---|---|---|---|---|---|---|---|---|---|
| 1 | 19하 | 교대 | 균열(0.3mm미만) | 0.2 | 3.0 | | 3.00 | m | 1 | |
| 2 | 19하 | 교대 | 균열(0.3mm미만) | 0.2 | 3.0 | | 3.00 | m | 1 | |
| 3 | 19하 | 교대 | 누수흔적 | | 0.1 | 1.0 | 0.10 | m <sup>2</sup> | 1 | |
| 4 | 19하 | 교대 | 누수흔적 | | 1.0 | 4.0 | 4.00 | m <sup>2</sup> | 1 | |
| 5 | 19하 | 교대 | 불력 이격 | | 2.5 | | 2.50 | m | 1 | (T=3.4cm) |
| 6 | 21하 | 교대 | 박락 | | 0.2 | 0.5 | 0.10 | m <sup>2</sup> | 1 | |
| 7 | 21하 | 교대 | 균열(0.3mm미만) | 0.2 | 3.0 | | 3.00 | m | 1 | |
| 8 | 21하 | 교대 | 균열(0.3mm미만) | 0.2 | 3.0 | | 3.00 | m | 1 | |
| 9 | 23하 | 교대 | 밀렬 | | 2.0 | | 2.00 | m | 1 | |
| 10 | 25상 | 교대 | 재료분리 | | 0.2 | 0.5 | 0.10 | m <sup>2</sup> | 1 | |

파손  
0.4  
0.4
