상주영천고속도로 2024~2025년 시설물 안전점검 용역  
(2025년 상반기 정기안전점검)

# 외 관 조 사 망 도

군위 JCT R-A4교

2025.04

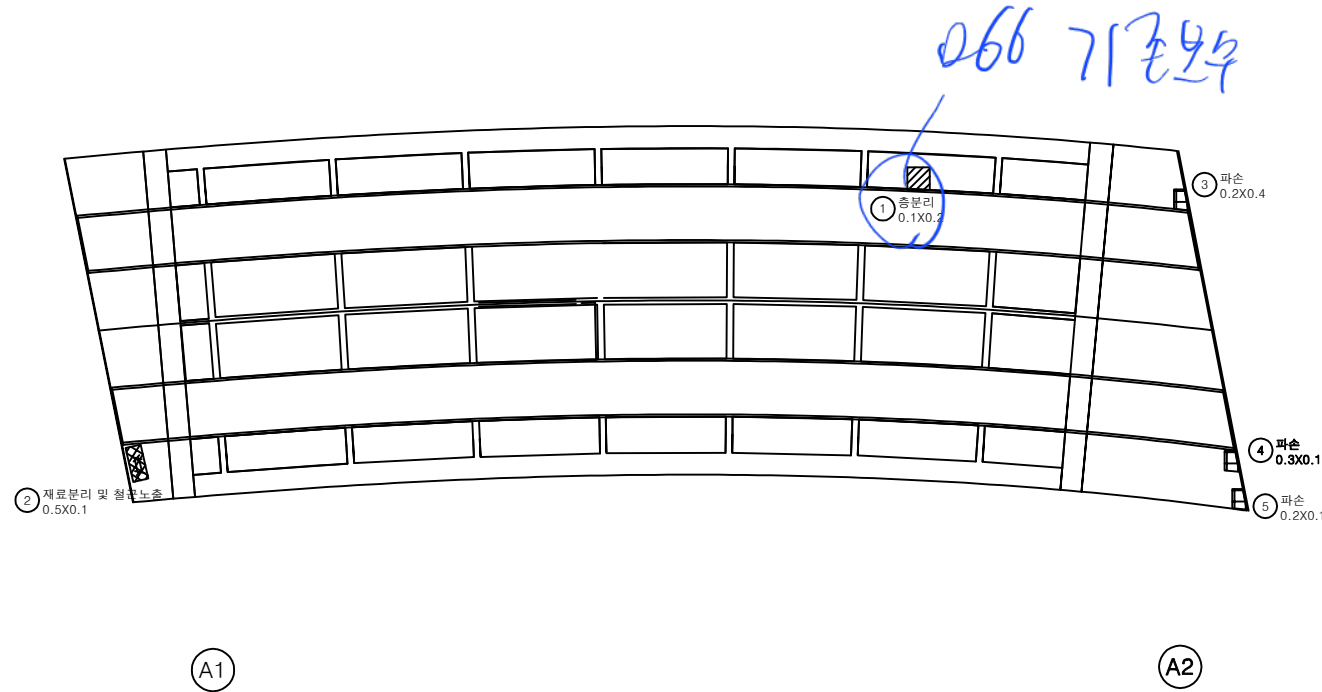
ID : 군위JCT R-A4교 바닥판하면 S1

| 번호 | 구분 | 부재 | 손상내용 | 손상현황 | | | | | | 비고 |
|---|---|---|---|---|---|---|---|---|---|---|
| 1 | 19하 | 바닥판 | 층분리 | | 0.1 | 0.2 | 0.02 | ㎡ | 1 | 21'상 보수 |
| 2 | 19하 | 바닥판 | 재료분리 및 철근노출 | | 0.5 | 0.1 | 0.05 | ㎡ | 1 | |
| 3 | 23하 | 바닥판 | 파손 | | 0.2 | 0.4 | 0.08 | ㎡ | 1 | |
| 4 | 23하 | 바닥판 | 파손 | | 0.3 | 0.1 | 0.03 | ㎡ | 1 | |
| 5 | 23하 | 바닥판 | 파손 | | 0.2 | 0.1 | 0.02 | ㎡ | 1 | |

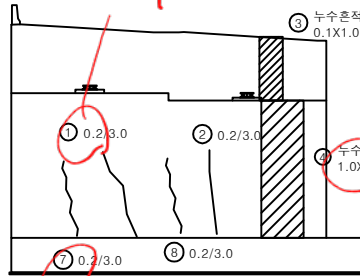
26기 A2 전경

| 번호 | 구분 | 부재 | 손상내용 | 손상현황 | | | | | | 비고 |
|---|---|---|---|---|---|---|---|---|---|---|
| 1 | 19하 | 교대 | 균열(0.3mm미만) | 0.2 | 3.0 | | 3.00 | m | 1 | |
| 2 | 19하 | 교대 | 균열(0.3mm미만) | 0.2 | 3.0 | | 3.00 | m | 1 | |
| 3 | 19하 | 교대 | 누수흔적 | | 0.1 | 1.0 | 0.10 | m <sup>2</sup> | 1 | |
| 4 | 19하 | 교대 | 누수흔적 | | 1.0 | 4.0 | 4.00 | m <sup>2</sup> | 1 | |
| 5 | 19하 | 교대 | 불력 이격 | | 2.5 | | 2.50 | m | 1 | (T=3.4cm) |
| 6 | 21하 | 교대 | 박락 | | 0.2 | 0.5 | 0.10 | m <sup>2</sup> | 1 | |
| 7 | 21하 | 교대 | 균열(0.3mm미만) | 0.2 | 3.0 | | 3.00 | m | 1 | |
| 8 | 21하 | 교대 | 균열(0.3mm미만) | 0.2 | 3.0 | | 3.00 | m | 1 | |
| 9 | 23하 | 교대 | 밀렬 | | 2.0 | | 2.00 | m | 1 | |
| 10 | 25상 | 교대 | 재료분리 | | 0.2 | 0.5 | 0.10 | m <sup>2</sup> | 1 | |
