상주영천고속도로 2024~2025년 시설물 안전점검 용역  
(2025년 상반기 정기안전점검)

# 외 관 조 사 망 도

군위 JCT R-A4교

2025.04

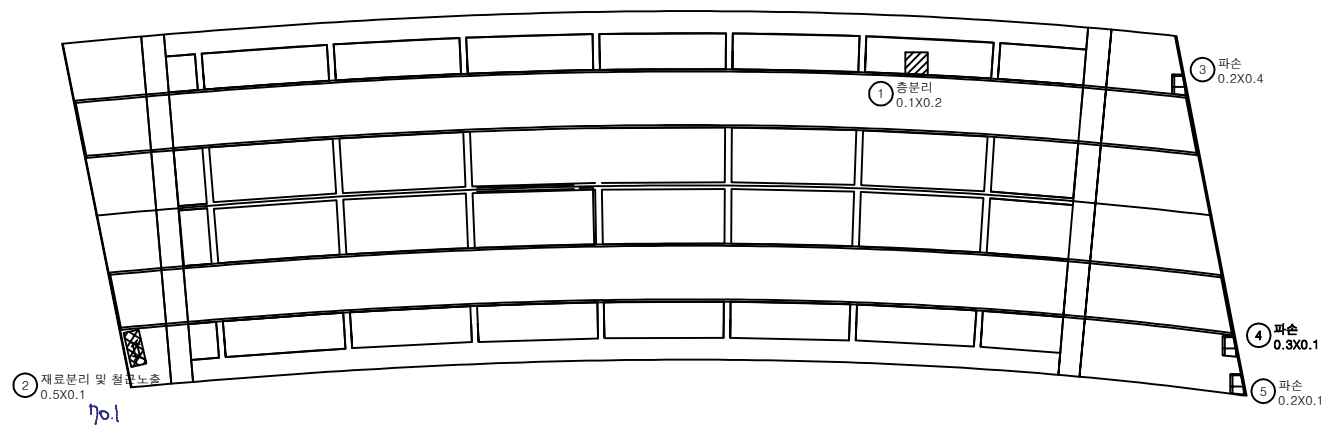
ID : 군위JCT R-A4교 바닥판하면 S1

| 번호 | 구분 | 부재 | 손상내용 | 손상현황 | | | | | | 비고 |
|---|---|---|---|---|---|---|---|---|---|---|
| 1 | 19하 | 바닥판 | 충분리 | | 0.1 | 0.2 | 0.02 | ㎡ | 1 | 21'상 보수 |
| 2 | 19하 | 바닥판 | 재료분리 및 철근노출 | | 0.5 | 0.1 | 0.05 | ㎡ | 1 | |
| 3 | 23하 | 바닥판 | 파손 | | 0.2 | 0.4 | 0.08 | ㎡ | 1 | |
| 4 | 23하 | 바닥판 | 파손 | | 0.3 | 0.1 | 0.03 | ㎡ | 1 | |
| 5 | 23하 | 바닥판 | 파손 | | 0.2 | 0.1 | 0.02 | ㎡ | 1 | |
