상주영천고속도로 2024~2025년 시설물 안전점검 용역  
(2025년 상반기 정기안전점검)

# 외 관 조 사 망 도

군위 JCT R-C교

2025.04

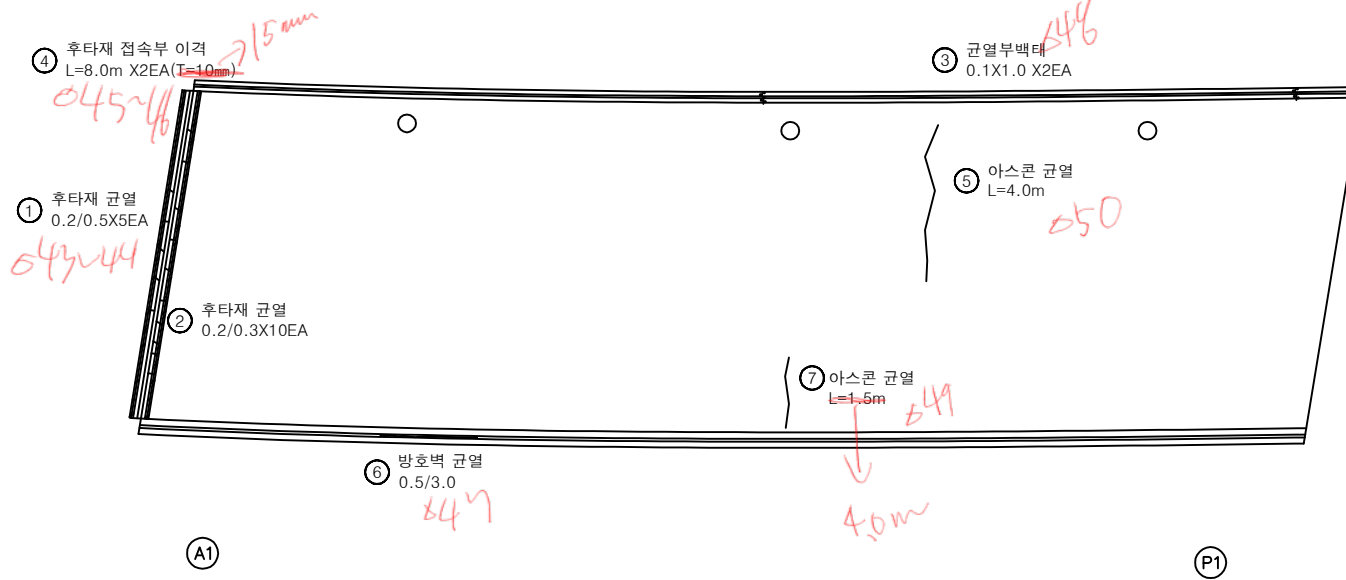
| 번호 | 구분 | 부재 | 손상내용 | 손상현황 | | | | | | 비고 |
|---|---|---|---|---|---|---|---|---|---|---|
| 1 | 19하 | 신축이음 | 후타재 균열 | 0.2 | 0.5 | | 2.50 | m | 5 | |
| 2 | 19하 | 신축이음 | 후타재 균열 | 0.2 | 0.3 | | 3.00 | m | 10 | |
| 3 | 21하 | 방호벽 | 균열부백태 | | 0.1 | 1.0 | 0.20 | m <sup>2</sup> | 2 | |
| 4 | 23하 | 교면포장 | 후타재 접속부 이격 | | 8.0 | | 16.00 | m | 2 | |
| 5 | 23하 | 교면포장 | 아스콘 균열 | | 4.0 | | 4.00 | m | 1 | |
| 6 | 23하 | 방호벽 | 방호벽 균열 | 0.5 | 3.0 | | 3.00 | m | 1 | |
| 7 | 24상 | 교면포장 | 아스콘 균열 | | 1.5 | | 1.50 | m | 1 | |

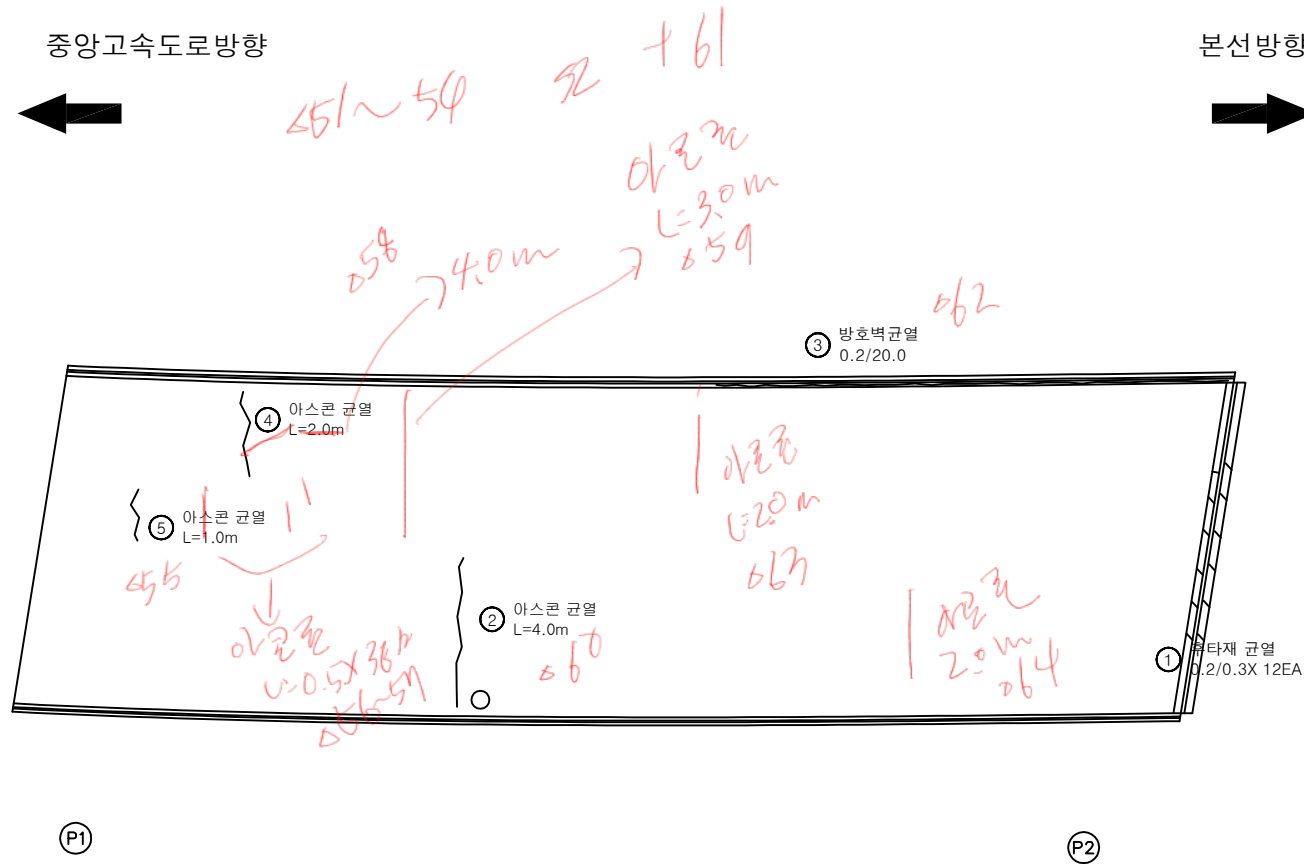
| 번호 | 구분 | 부재 | 손상내용 | 손상현황 | | | | | | 비 고 |
|---|---|---|---|---|---|---|---|---|---|---|
| 1 | 19하 | 신축아암 | 후타재 균열 | 0.2 | 0.3 | | 3.60 | m | 12 | |
| 2 | 21하 | 교면포장 | 아스콘 균열 | | 4.0 | | 4.00 | m | 1 | |
| 3 | 21하 | 방호벽 | 방호벽 균열 | 0.2 | 20.0 | | 20.00 | m | 1 | |
| 4 | 22하 | 교면포장 | 아스콘 균열 | | 2.0 | | 2.00 | m | 1 | |
| 5 | 22하 | 교면포장 | 아스콘 균열 | | 1.0 | | 1.00 | m | 1 | |

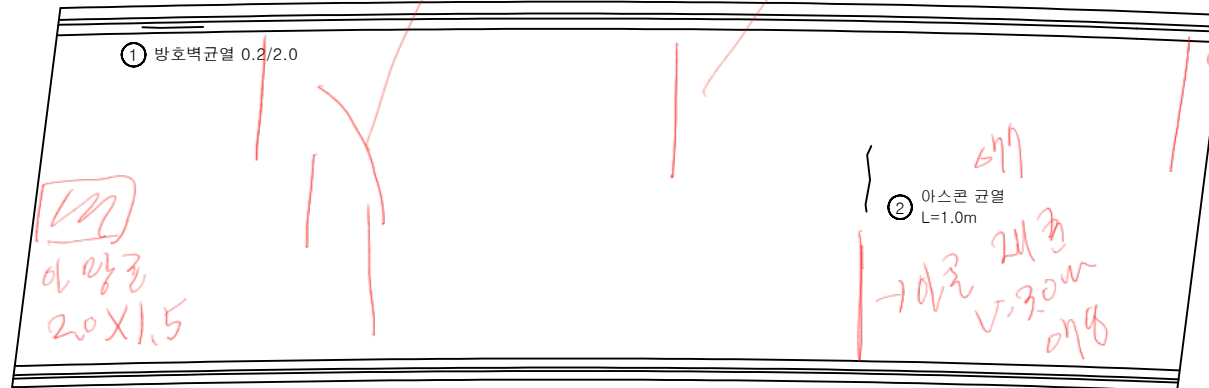
| 번호 | 구분 | 부재 | 손상내용 | 손상현황 | | | | | | 비고 |
|---|---|---|---|---|---|---|---|---|---|---|
| 1 | 19하 | 방호벽 | 방호벽 균열 | 0.2 | 2.0 | | 2.00 | m | 1 | |
| 2 | 21하 | 교면포장 | 아스콘 균열 | | 1.0 | | 1.00 | m | 1 | |

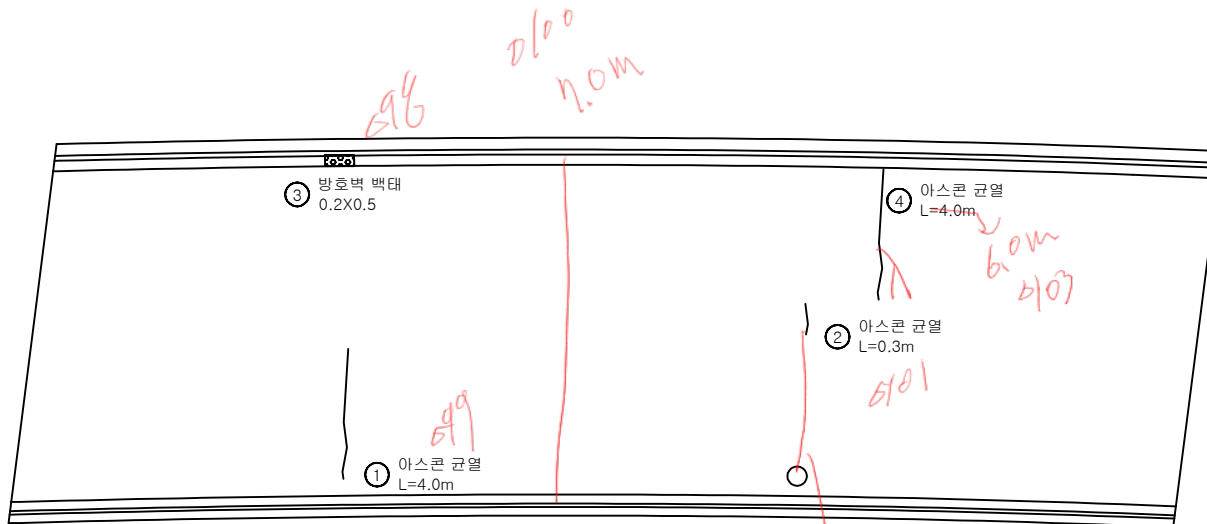
| 번호 | 구분 | 부재 | 손상내용 | 손상현황 | | | | | | 비 고 |
|---|---|---|---|---|---|---|---|---|---|---|
| 1 | 21하 | 교면포장 | 아스콘 균열 | | 4.0 | | 4.00 | m | 1 | |
| 2 | 21하 | 교면포장 | 아스콘 균열 | | 0.3 | | 0.30 | m | 1 | |
| 3 | 21하 | 방호벽 | 방호벽 백태 | | 0.2 | 0.5 | 0.10 | m² | 1 | |
| 4 | 23하 | 교면포장 | 아스콘 균열 | | 4.0 | | 4.00 | m | 1 | |

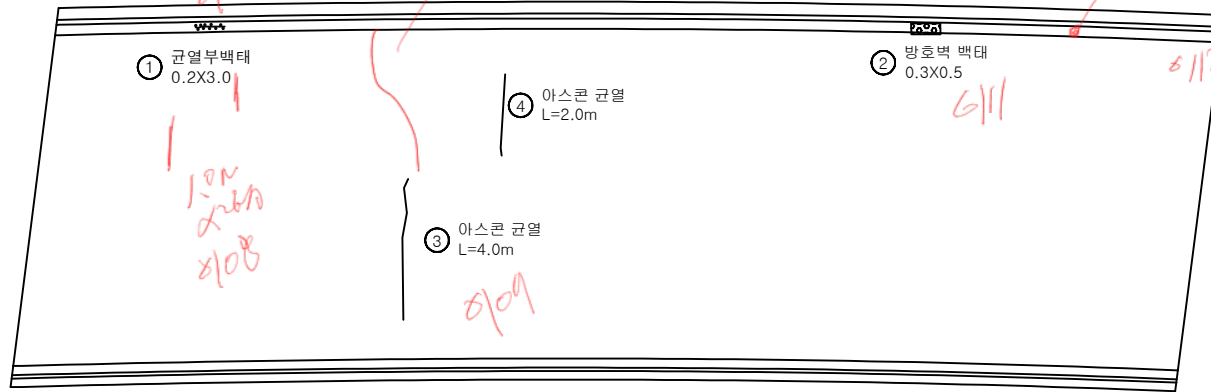
| 번호 | 구분 | 부재 | 손상내용 | 손상현황 | | | | | | 비 고 |
|---|---|---|---|---|---|---|---|---|---|---|
| 1 | 21하 | 방호벽 | 균열부백태 | | 0.2 | 3.0 | 0.60 | m | 1 | |
| 2 | 21하 | 방호벽 | 방호벽 백태 | | 0.3 | 0.5 | 0.15 | m | 1 | |
| 3 | 21하 | 교면포장 | 아스콘 균열 | | 4.0 | | 4.00 | m | 1 | |
| 4 | 23하 | 교면포장 | 아스콘 균열 | | 2.0 | | 2.00 | m | 1 | |

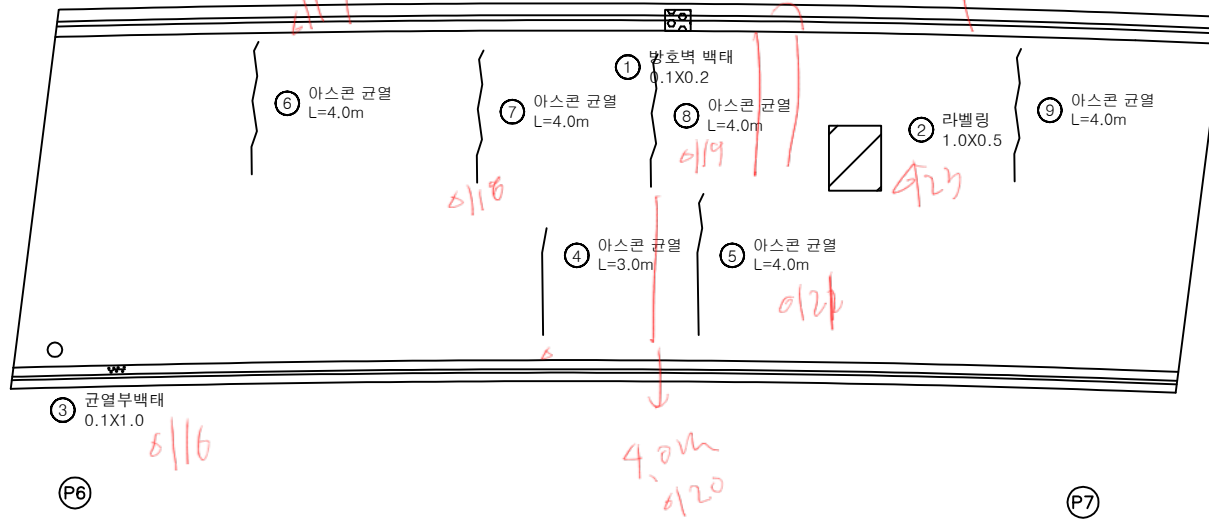
| 번호 | 구분 | 부재 | 손상내용 | 손상현황 | | | | | | 비고 |
|---|---|---|---|---|---|---|---|---|---|---|
| 1 | 19하 | 방호벽 | 방호벽 백태 | | 0.1 | 0.2 | 0.02 | m <sup>2</sup> | 1 | |
| 2 | 19하 | 교면포장 | 라벨링 | | 1.0 | 0.5 | 0.50 | m <sup>2</sup> | 1 | |
| 3 | 21하 | 방호벽 | 균열부백태 | | 0.1 | 1.0 | 0.10 | m <sup>2</sup> | 1 | |
| 4 | 21하 | 교면포장 | 아스콘 균열 | | 3.0 | | 3.00 | m | 1 | |
| 5 | 21하 | 교면포장 | 아스콘 균열 | | 4.0 | | 4.00 | m | 1 | |
| 6 | 22하 | 교면포장 | 아스콘 균열 | | 4.0 | | 4.00 | m | 1 | |
| 7 | 23하 | 교면포장 | 아스콘 균열 | | 4.0 | | 4.00 | m | 1 | |
| 8 | 23하 | 교면포장 | 아스콘 균열 | | 4.0 | | 4.00 | m | 1 | |
| 9 | 23하 | 교면포장 | 아스콘 균열 | | 4.0 | | 4.00 | m | 1 | |

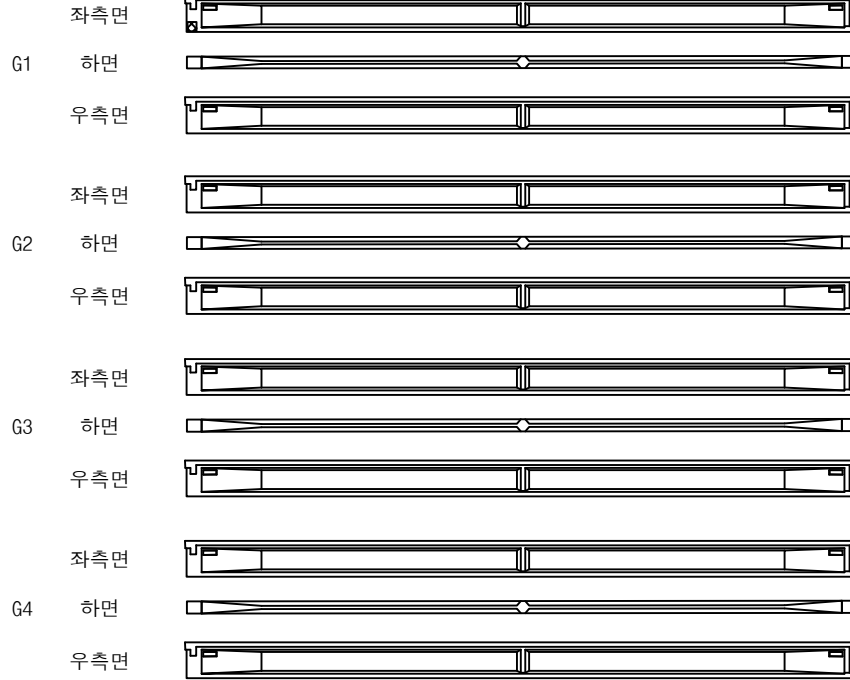
① 재료분리  
0.1X0.1

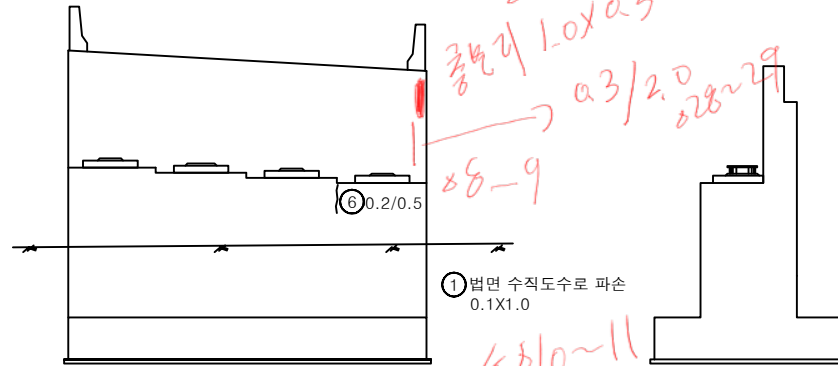
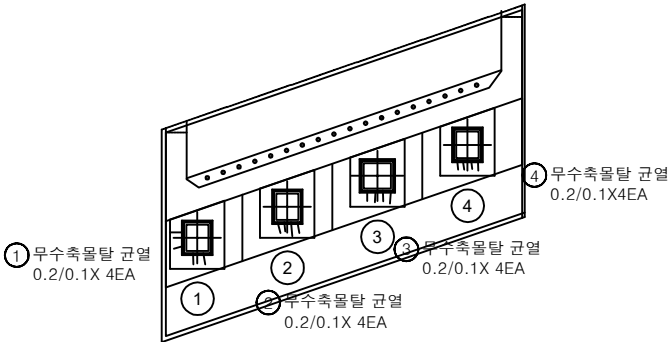
| 번호 | 구분 | 부재 | 손상내용 | 손상현황 | | | | | | 비 고 |
|---|---|---|---|---|---|---|---|---|---|---|
| 1 | 19하 | 교량방침 | 무수축물탈 균열 | 0.2 | 0.1 | | 0.40 | m | 4 | |
| 2 | 19하 | 교량방침 | 무수축물탈 균열 | 0.2 | 0.1 | | 0.40 | m | 4 | |
| 3 | 19하 | 교량방침 | 무수축물탈 균열 | 0.2 | 0.1 | | 0.40 | m | 4 | |
| 4 | 19하 | 교량방침 | 무수축물탈 균열 | 0.2 | 0.1 | | 0.40 | m | 4 | |
| 5 | 19하 | 교대 | 망상균열 | 0.2 | 1.0 | 1.0 | | m <sup>2</sup> | 1 | |
| 6 | 19하 | 교대 | 균열(0.3mm미만) | 0.2 | 0.5 | | 1.00 | m | 2 | |
