상주영천고속도로 2024~2025년 시설물 안전점검 용역  
(2025년 상반기 정기안전점검)

# 외 관 조 사 망 도

군위 JCT R-C교

2025.04

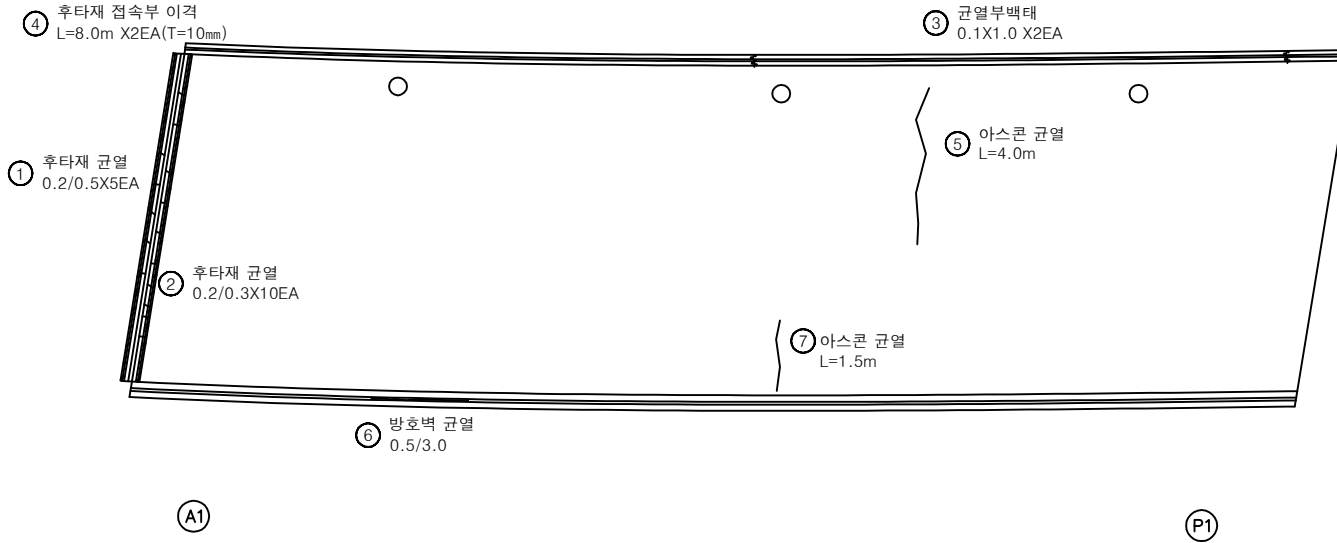
| 번호 | 구분 | 부재 | 손상내용 | 손상현황 | | | | | | 비 고 |
|---|---|---|---|---|---|---|---|---|---|---|
| 1 | 19하 | 신축이음 | 후타재 균열 | 0.2 | 0.5 | | 2.50 | m | 5 | |
| 2 | 19하 | 신축이음 | 후타재 균열 | 0.2 | 0.3 | | 3.00 | m | 10 | |
| 3 | 21하 | 방호벽 | 균열부백태 | | 0.1 | 1.0 | 0.20 | m | 2 | |
| 4 | 23하 | 교면포장 | 후타재 접속부 이격 | | 8.0 | | 16.00 | m | 2 | |
| 5 | 23하 | 교면포장 | 아스콘 균열 | | 4.0 | | 4.00 | m | 1 | |
| 6 | 23하 | 방호벽 | 방호벽 균열 | 0.5 | 3.0 | | 3.00 | m | 1 | |
| 7 | 24상 | 교면포장 | 아스콘 균열 | | 1.5 | | 1.50 | m | 1 | |

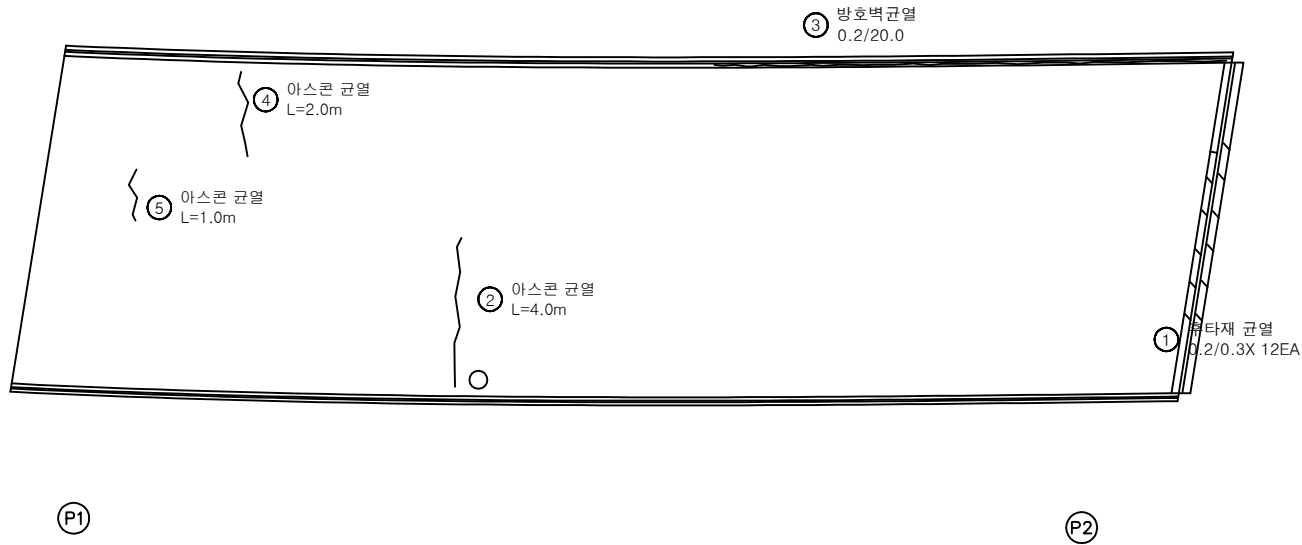
| 번호 | 구분 | 부재 | 손상내용 | 손상현황 | | | | | | 비 고 |
|---|---|---|---|---|---|---|---|---|---|---|
| 1 | 19하 | 신축이음 | 후타재 균열 | 0.2 | 0.3 | | 3.60 | m | 12 | |
| 2 | 21하 | 교면포장 | 아스콘 균열 | | 4.0 | | 4.00 | m | 1 | |
| 3 | 21하 | 방호벽 | 방호벽 균열 | 0.2 | 20.0 | | 20.00 | m | 1 | |
| 4 | 22하 | 교면포장 | 아스콘 균열 | | 2.0 | | 2.00 | m | 1 | |
| 5 | 22하 | 교면포장 | 아스콘 균열 | | 1.0 | | 1.00 | m | 1 | |

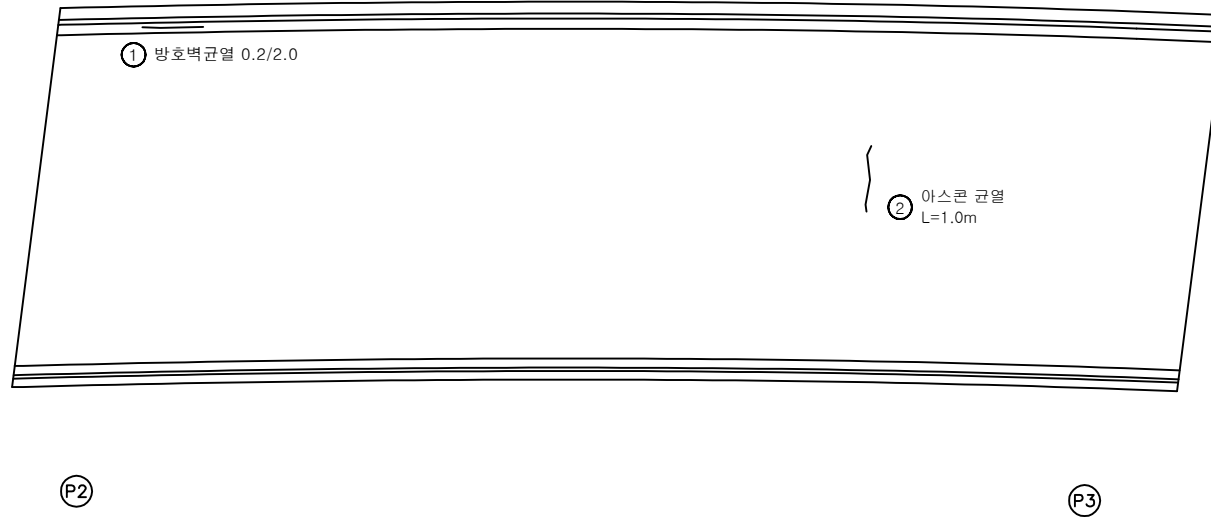
| 번호 | 구분 | 부재 | 손상내용 | 손상현황 | | | | | | 비고 |
|---|---|---|---|---|---|---|---|---|---|---|
| 1 | 19하 | 방호벽 | 방호벽 균열 | 0.2 | 2.0 | | 2.00 | m | 1 | |
| 2 | 21하 | 교면포장 | 아스콘 균열 | | 1.0 | | 1.00 | m | 1 | |
