상주영천고속도로 2024~2025년 시설물 안전점검 용역  
(2025년 상반기 정기안전점검)

# 외 관 조 사 망 도

군위 JCT R-C교

2025.04

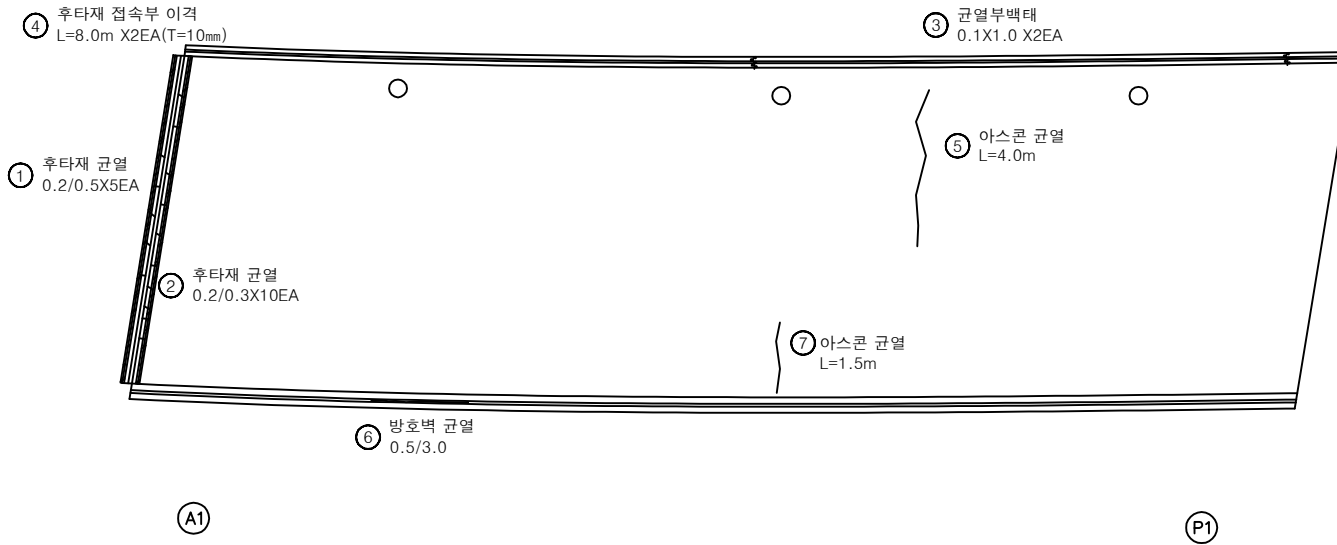
| 번호 | 구분 | 부재 | 손상내용 | 손상현황 | | | | | | 비 고 |
|---|---|---|---|---|---|---|---|---|---|---|
| 1 | 19하 | 신축이음 | 후타재 균열 | 0.2 | 0.5 | | 2.50 | m | 5 | |
| 2 | 19하 | 신축이음 | 후타재 균열 | 0.2 | 0.3 | | 3.00 | m | 10 | |
| 3 | 21하 | 방호벽 | 균열부백태 | | 0.1 | 1.0 | 0.20 | m <sup>2</sup> | 2 | |
| 4 | 23하 | 교면포장 | 후타재 접속부 이격 | | 8.0 | | 16.00 | m | 2 | |
| 5 | 23하 | 교면포장 | 아스콘 균열 | | 4.0 | | 4.00 | m | 1 | |
| 6 | 23하 | 방호벽 | 방호벽 균열 | 0.5 | 3.0 | | 3.00 | m | 1 | |
| 7 | 24상 | 교면포장 | 아스콘 균열 | | 1.5 | | 1.50 | m | 1 | |

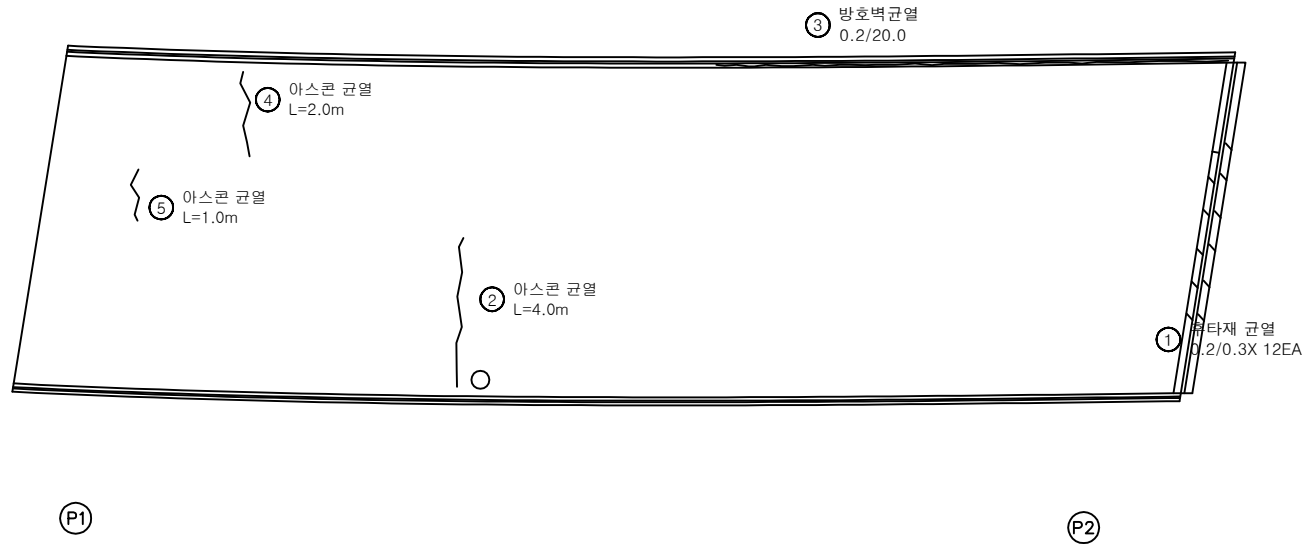
| 번호 | 구분 | 부재 | 손상내용 | 손상현황 | | | | | | 비 고 |
|---|---|---|---|---|---|---|---|---|---|---|
| 1 | 19하 | 신축이음 | 후타재 균열 | 0.2 | 0.3 | | 3.60 | m | 12 | |
| 2 | 21하 | 교면포장 | 아스콘 균열 | | 4.0 | | 4.00 | m | 1 | |
| 3 | 21하 | 방호벽 | 방호벽 균열 | 0.2 | 20.0 | | 20.00 | m | 1 | |
| 4 | 22하 | 교면포장 | 아스콘 균열 | | 2.0 | | 2.00 | m | 1 | |
| 5 | 22하 | 교면포장 | 아스콘 균열 | | 1.0 | | 1.00 | m | 1 | |

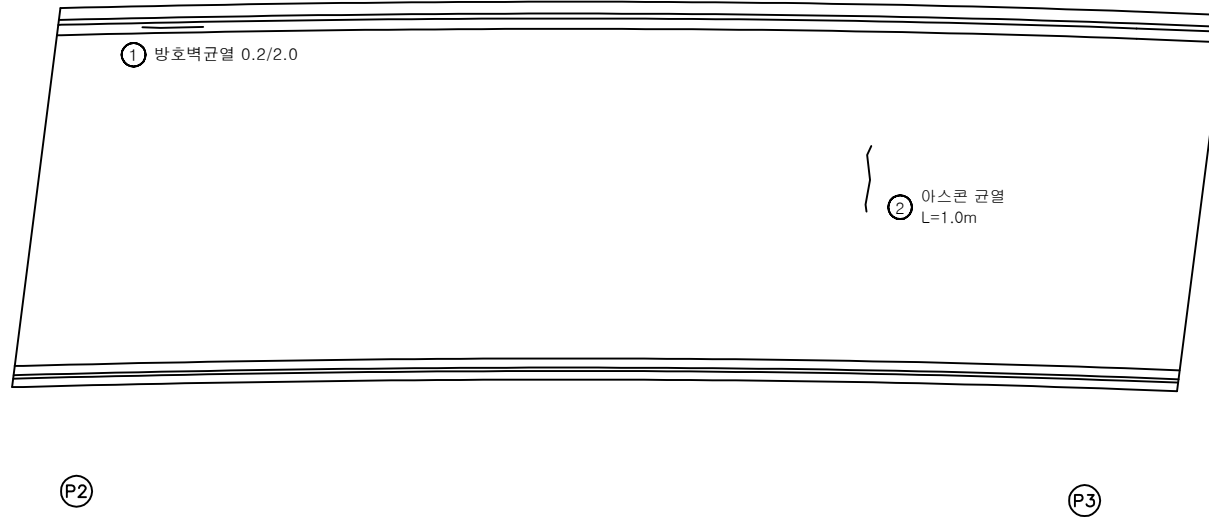
| 번호 | 구분 | 부재 | 손상내용 | 손상현황 | | | | | | 비고 |
|---|---|---|---|---|---|---|---|---|---|---|
| 1 | 19하 | 방호벽 | 방호벽 균열 | 0.2 | 2.0 | | 2.00 | m | 1 | |
| 2 | 21하 | 교면포장 | 아스콘 균열 | | 1.0 | | 1.00 | m | 1 | |

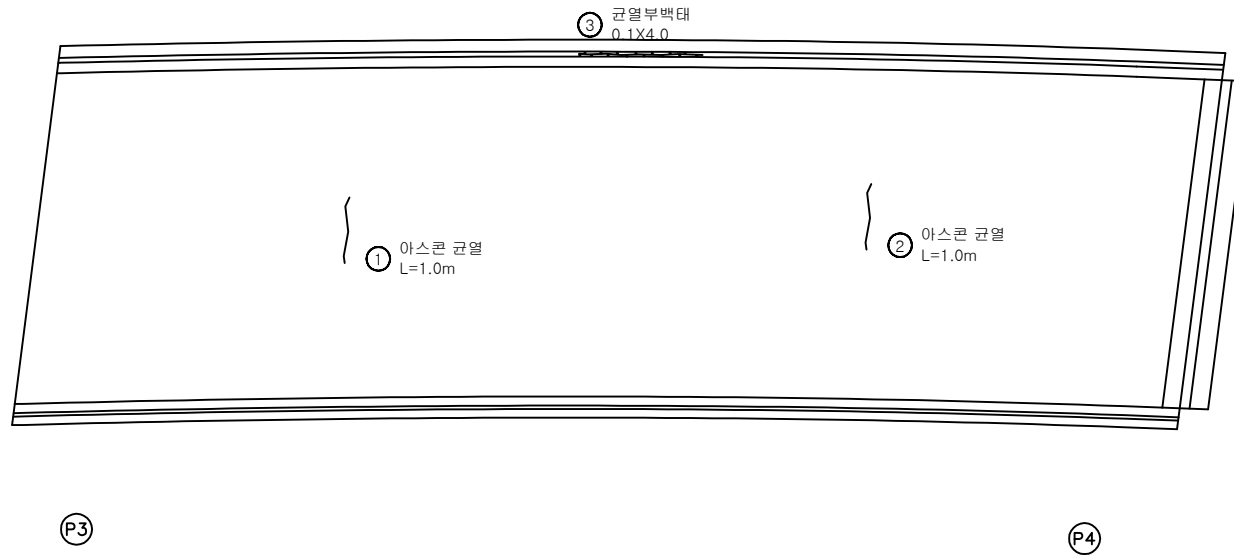
| 번호 | 구분 | 부재 | 손상내용 | 손상현황 | | | | | | 비고 |
|---|---|---|---|---|---|---|---|---|---|---|
| 1 | 21하 | 교면포장 | 아스콘 균열 | | 1.0 | | 1.00 | m | 1 | |
| 2 | 21하 | 교면포장 | 아스콘 균열 | | 1.0 | | 1.00 | m | 1 | |
| 3 | 23하 | 방호벽 | 균열부백태 | 0.1 | 4.0 | | 0.40 | m <sup>2</sup> | 1 | |

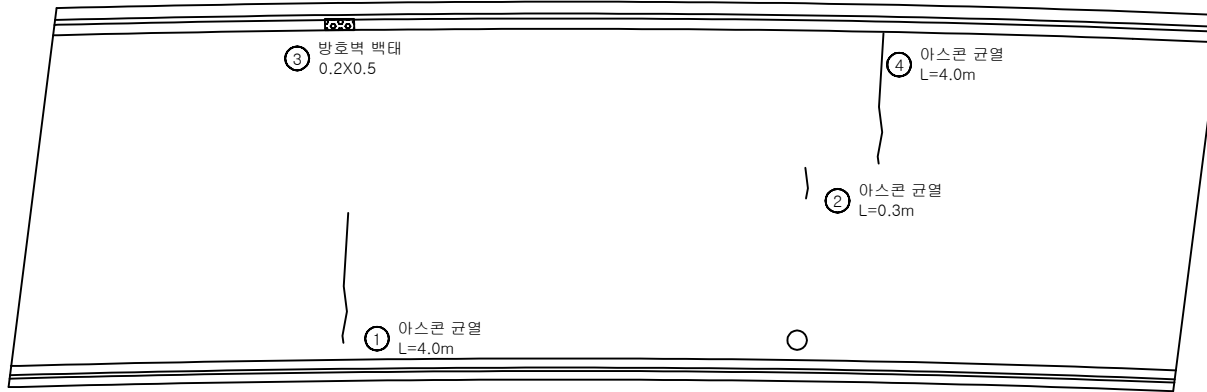
| 번호 | 구분 | 부재 | 손상내용 | 손상현황 | | | | | | 비고 |
|---|---|---|---|---|---|---|---|---|---|---|
| 1 | 21하 | 교면포장 | 아스콘 균열 | | 4.0 | | 4.00 | m | 1 | |
| 2 | 21하 | 교면포장 | 아스콘 균열 | | 0.3 | | 0.30 | m | 1 | |
| 3 | 21하 | 방호벽 | 방호벽 백태 | 0.2 | 0.5 | | 0.10 | m <sup>2</sup> | 1 | |
| 4 | 23하 | 교면포장 | 아스콘 균열 | | 4.0 | | 4.00 | m | 1 | |

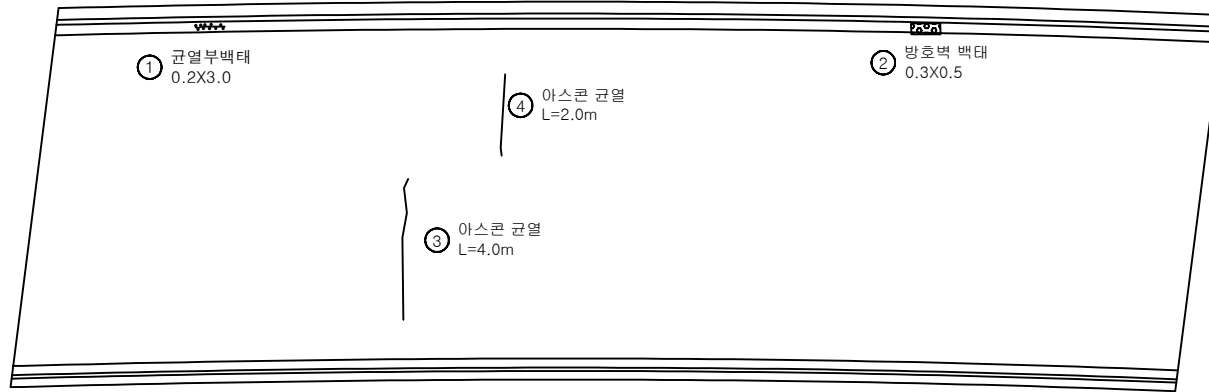
| 번호 | 구분 | 부재 | 손상내용 | 손상현황 | | | | | | 비 고 |
|---|---|---|---|---|---|---|---|---|---|---|
| 1 | 21하 | 방호벽 | 균열부백태 | | 0.2 | 3.0 | 0.60 | m <sup>2</sup> | 1 | |
| 2 | 21하 | 방호벽 | 방호벽 백태 | | 0.3 | 0.5 | 0.15 | m <sup>2</sup> | 1 | |
| 3 | 21하 | 교면포장 | 아스콘 균열 | | 4.0 | | 4.00 | m | 1 | |
| 4 | 23하 | 교면포장 | 아스콘 균열 | | 2.0 | | 2.00 | m | 1 | |

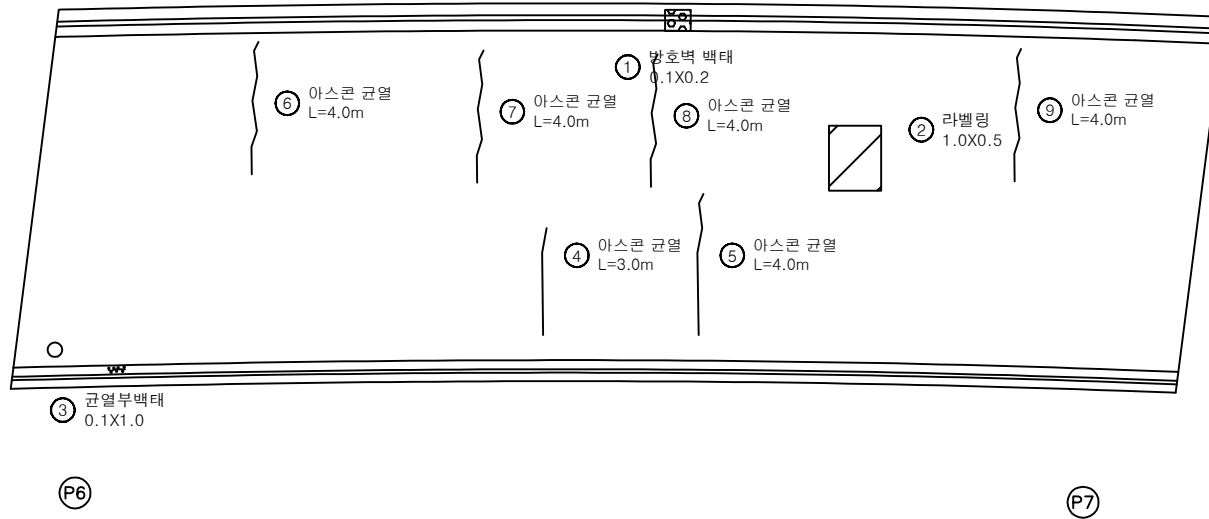
| 번호 | 구분 | 부재 | 손상내용 | 손상현황 | | | | | | 비 고 |
|---|---|---|---|---|---|---|---|---|---|---|
| 1 | 19하 | 방호벽 | 방호벽 백태 | | 0.1 | 0.2 | 0.02 | m <sup>2</sup> | 1 | |
| 2 | 19하 | 교면포장 | 라벨링 | | 1.0 | 0.5 | 0.50 | m <sup>2</sup> | 1 | |
| 3 | 21하 | 방호벽 | 균열부백태 | | 0.1 | 1.0 | 0.10 | m <sup>2</sup> | 1 | |
| 4 | 21하 | 교면포장 | 아스콘 균열 | | 3.0 | | 3.00 | m | 1 | |
| 5 | 21하 | 교면포장 | 아스콘 균열 | | 4.0 | | 4.00 | m | 1 | |
| 6 | 22하 | 교면포장 | 아스콘 균열 | | 4.0 | | 4.00 | m | 1 | |
| 7 | 23하 | 교면포장 | 아스콘 균열 | | 4.0 | | 4.00 | m | 1 | |
| 8 | 23하 | 교면포장 | 아스콘 균열 | | 4.0 | | 4.00 | m | 1 | |
| 9 | 23하 | 교면포장 | 아스콘 균열 | | 4.0 | | 4.00 | m | 1 | |
