상주영천고속도로 2024~2025년 시설물 안전점검 용역  
(2025년 상반기 정기안전점검)

# 외 관 조 사 망 도

군위 JCT R-C교

2025.04

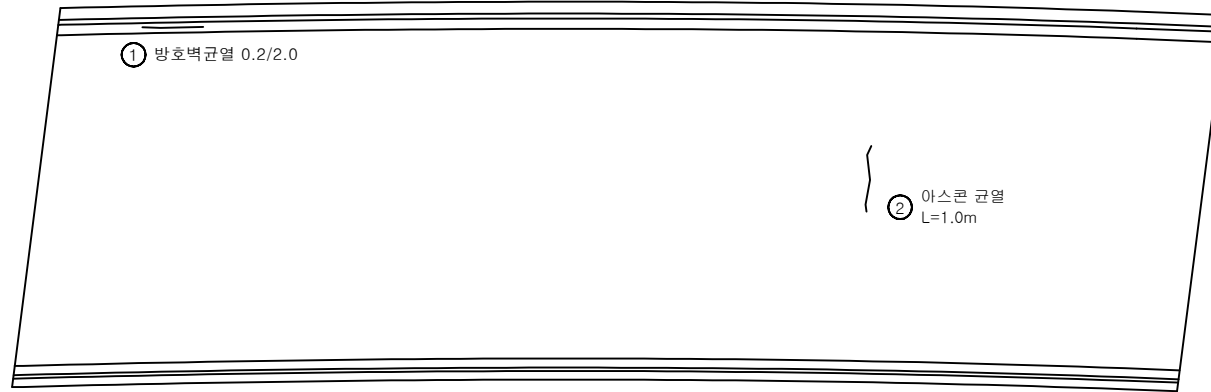
발주처  
상주영천고속도로(주)용역명  
상주영천고속도로 2024~2025년 시설물 안전점검 용역  
(2025년 상반기 정기안전점검)점검기관  
(주)명성엔지니어링도면번호  
03

| 번호 | 구분 | 부재 | 손상내용 | 손상현황 | | | | | | 비고 |
|---|---|---|---|---|---|---|---|---|---|---|
| 1 | 19하 | 방호벽 | 방호벽 균열 | 0.2 | 2.0 | | 2.00 | m | 1 | |
| 2 | 21하 | 교면포장 | 아스콘 균열 | | 1.0 | | 1.00 | m | 1 | |

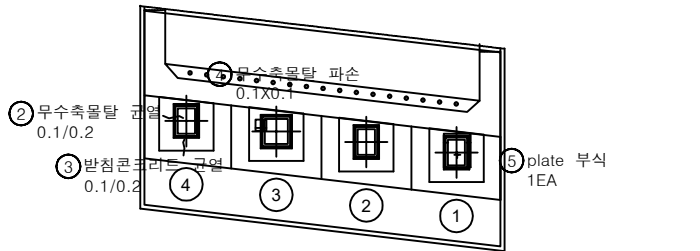
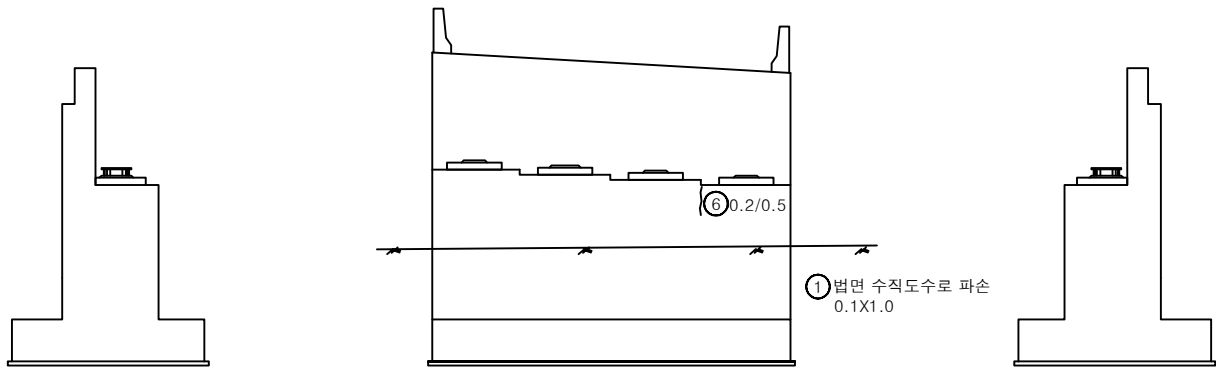
| 번호 | 구분 | 부재 | 손상내용 | 손상현황 | | | | | | 비 고 |
|---|---|---|---|---|---|---|---|---|---|---|
| 2 | 23상 | 교량방침 | 무수축물탈 균열 | 0.1 | 0.2 | | 0.20 | m | 1 | |
| 3 | 23상 | 교량방침 | 받침콘크리트 균열 | 0.1 | 0.2 | | 0.20 | m | 1 | |
| 5 | 23하 | 교량방침 | plate 부식 | | | | 1.00 | EA | 1 | |
| 6 | 24상 | 교대 | 균열(0.3mm미만) | 0.2 | 0.5 | | 0.50 | m | 1 | |

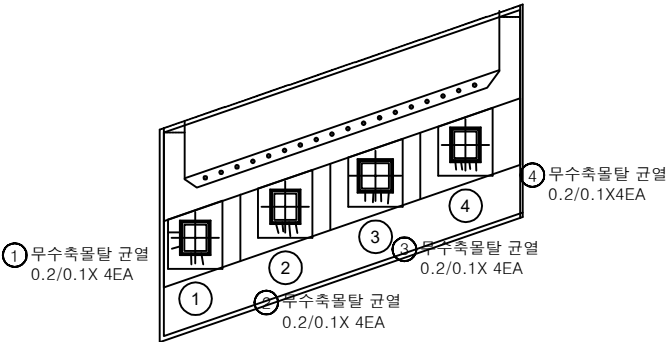
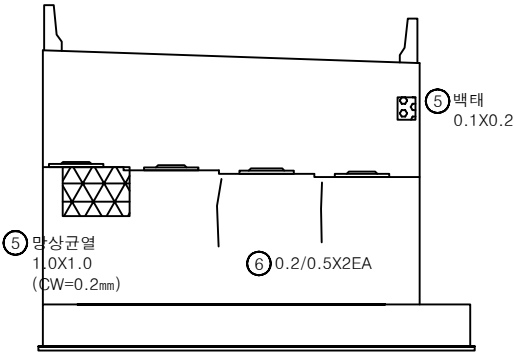
| 번호 | 구분 | 부재 | 손상내용 | 손상현황 | | | | | | 비 고 |
|---|---|---|---|---|---|---|---|---|---|---|
| 1 | 19하 | 교량방침 | 무수축물탈 균열 | 0.2 | 0.1 | | 0.40 | m | 4 | |
| 2 | 19하 | 교량방침 | 무수축물탈 균열 | 0.2 | 0.1 | | 0.40 | m | 4 | |
| 3 | 19하 | 교량방침 | 무수축물탈 균열 | 0.2 | 0.1 | | 0.40 | m | 4 | |
| 4 | 19하 | 교량방침 | 무수축물탈 균열 | 0.2 | 0.1 | | 0.40 | m | 4 | |
| 5 | 19하 | 교대 | 망상균열 | 0.2 | 1.0 | 1.0 | | m <sup>2</sup> | 1 | |
| 6 | 19하 | 교대 | 균열(0.3mm미만) | 0.2 | 0.5 | | 1.00 | m | 2 | |

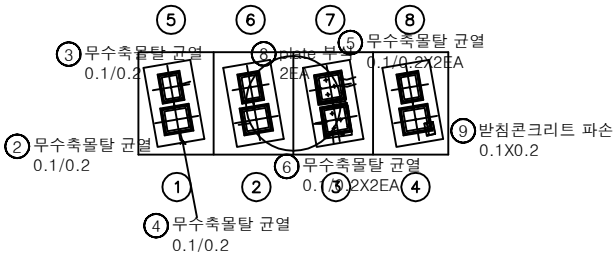
| 번호 | 구분 | 부재 | 손상내용 | 손상현황 | | | | | | 비 고 |
|---|---|---|---|---|---|---|---|---|---|---|
| 1 | 19하 | 교각 | 망상균열 | 0.2 | 6.0 | 2.0 | 12.00 | m | 1 | 24상 보수 |
| 2 | 19하 | 교량방침 | 무수축물탈 균열 | 0.1 | 0.2 | | 0.20 | m | 1 | 20상 보수 |
| 3 | 19하 | 교량방침 | 무수축물탈 균열 | 0.1 | 0.2 | | 0.20 | m | 1 | 20상 보수 |
| 4 | 19하 | 교량방침 | 무수축물탈 균열 | 0.1 | 0.2 | | 0.20 | m | 1 | 20상 보수 |
| 5 | 19하 | 교량방침 | 무수축물탈 균열 | 0.1 | 0.2 | | 0.40 | m | 2 | 20상 보수 |
| 6 | 19하 | 교량방침 | 무수축물탈 균열 | 0.1 | 0.2 | | 0.40 | m | 2 | 20상 보수 |
| 8 | 23상 | 교량방침 | plate 부식 | | | | 2.00 | EA | 2 | |

① 망상균열  
6.0X2.0  
(CW=0.2mm)

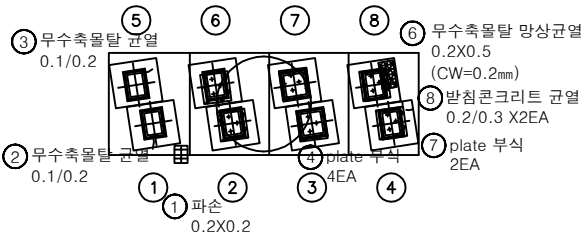
| 번호 | 구분 | 부재 | 손상내용 | 손상현황 | | | | | | 비 고 |
|---|---|---|---|---|---|---|---|---|---|---|
| 2 | 19하 | 교량받침 | 무수축물탈 균열 | 0.1 | 0.2 | | 0.20 | m | 1 | 20'상 보수 |
| 3 | 19하 | 교량받침 | 무수축물탈 균열 | 0.1 | 0.2 | | 0.20 | m | 1 | 20'상 보수 |
| 4 | 19하 | 교량받침 | plate 부식 | | | | 4.00 | EA | 4 | |
| 6 | 23하 | 교량받침 | 무수축물탈 양상균열 | 0.2 | 0.2 | 0.5 | 0.10 | m <sup>2</sup> | 1 | |
| 7 | 23하 | 교량받침 | plate 부식 | | | | 4.00 | EA | 4 | |
| 8 | 25상 | 교량받침 | 받침콘크리트 균열 | 0.2 | 0.3 | | 0.60 | m | 2 | |
