상주영천고속도로 2024~2025년 시설물 안전점검 용역  
(2025년 상반기 정기안전점검)

# 외 관 조 사 망 도

금매교

ID : 금매교 교면포장 S1(상주방향)

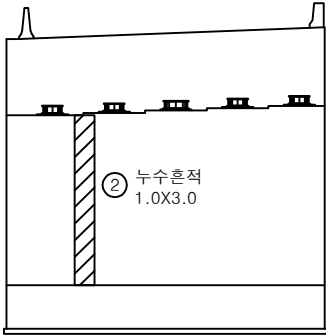
정면

| 번호 | 구분 | 부재 | 손상내용 | 손상현황 | | | | | | 비 고 |
|---|---|---|---|---|---|---|---|---|---|---|
| 1 | 19하 | 교량받침 | 볼트 부식 | | | | 20.00 | EA | 20 | |
| 2 | 19하 | 교대 | 누수흔적 | | 1.0 | 3.0 | 3.00 | m <sup>2</sup> | 1 | |
| 3 | 23하 | 교량받침 | plate 부식 | | | | 5.00 | EA | 5 | |

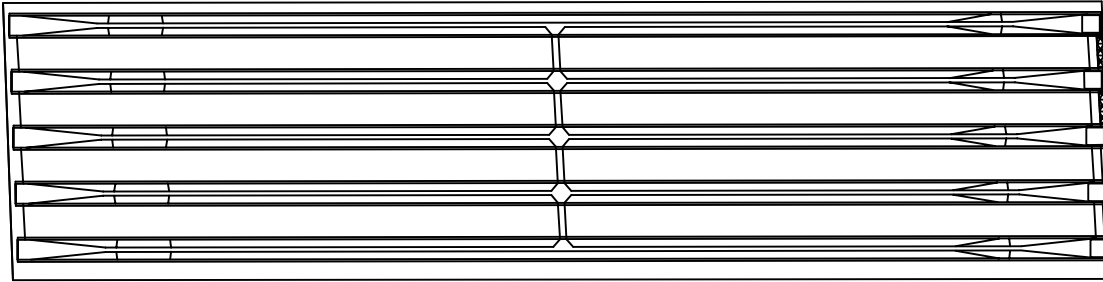
① 재료분리  
1.0X0.3 X2EA

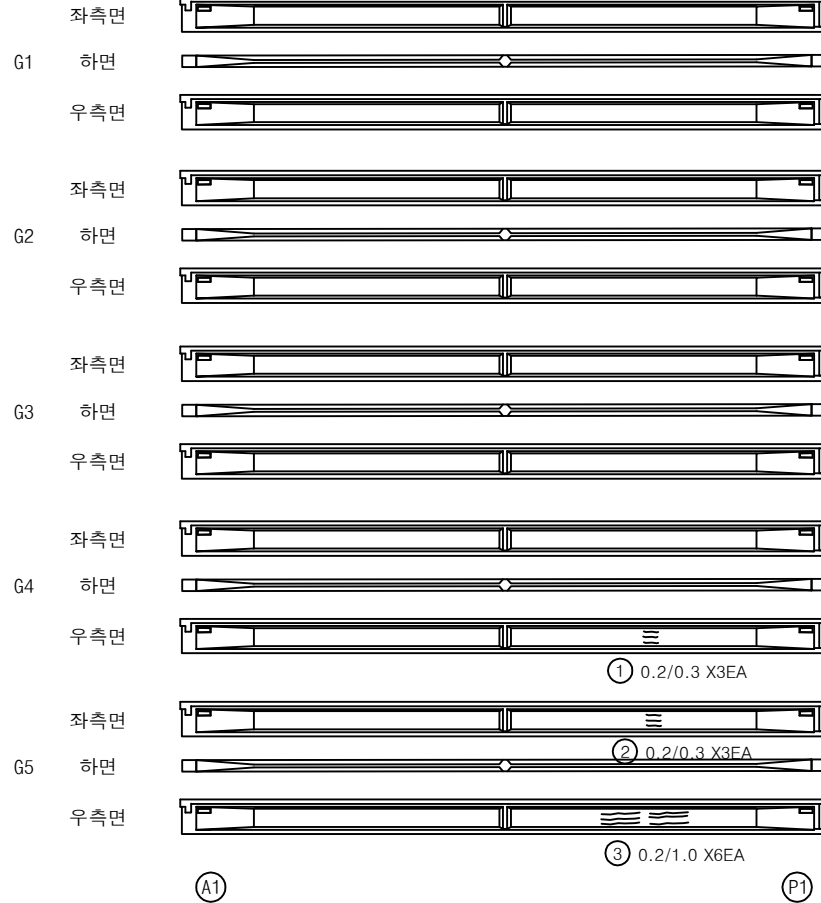
| 번호 | 구분 | 부재 | 손상내용 | 손상현황 | | | | | | 비 고 |
|---|---|---|---|---|---|---|---|---|---|---|
| 1 | 23하 | 거더 | 균열(0.3mm미만) | 0.2 | 0.3 | | 0.90 | m | 3 | |
| 2 | 23하 | 거더 | 균열(0.3mm미만) | 0.2 | 0.3 | | 0.90 | m | 3 | |
| 3 | 23하 | 거더 | 균열(0.3mm미만) | 0.2 | 1.0 | | 6.00 | m | 6 | |

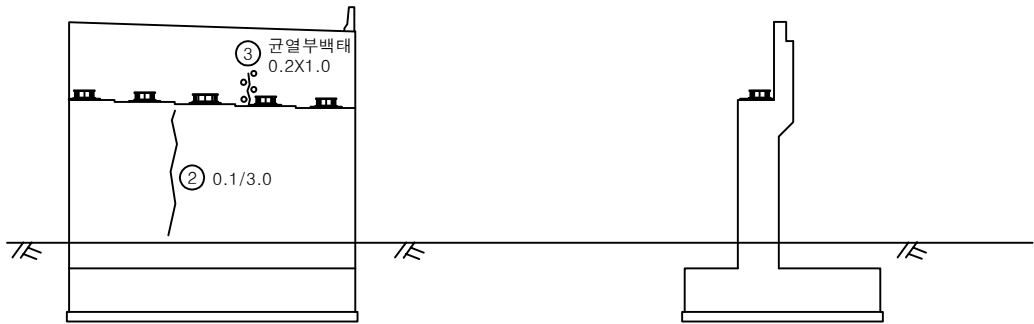
정면

| 번호 | 구분 | 부재 | 손상내용 | 손상현황 | | | | | | 비 고 |
|---|---|---|---|---|---|---|---|---|---|---|
| 1 | 19하 | 교량받침 | 볼트 부식 | | | | 20.00 | EA | 20 | |
| 2 | 21하 | 교대 | 균열(0.3mm미만) | 0.1 | 3.0 | | 3.00 | m | 1 | 25'상 보수 |
| 3 | 23하 | 교대 | 균열부백태 | | 0.2 | 1.0 | 0.20 | m <sup>2</sup> | 1 | |

① 볼트 부식  
20EA
