상주영천고속도로 2024~2025년 시설물 안전점검 용역  
(2025년 상반기 정기안전점검)

# 외 관 조 사 망 도

금매교

2025.04

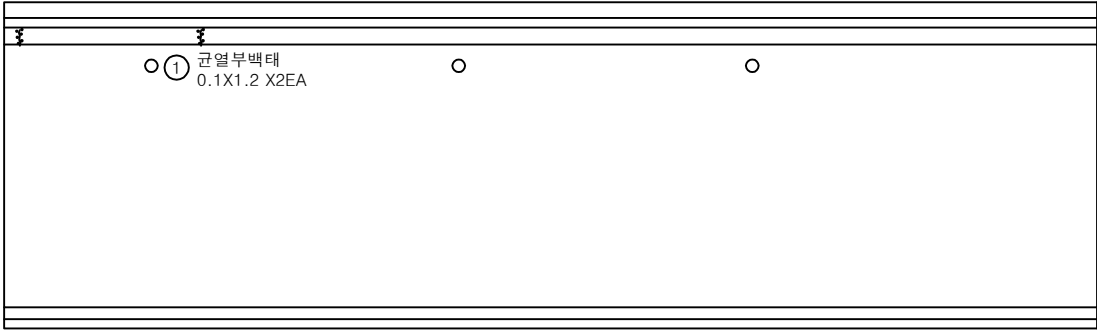
| 번호 | 구분 | 부재 | 손상내용 | 손상현황 | | | | | | 비 고 |
|---|---|---|---|---|---|---|---|---|---|---|
| 1 | 23하 | 방호벽 | 균열부백태 | | 0.1 | 1.2 | 0.24 | m <sup>2</sup> | 2 | |

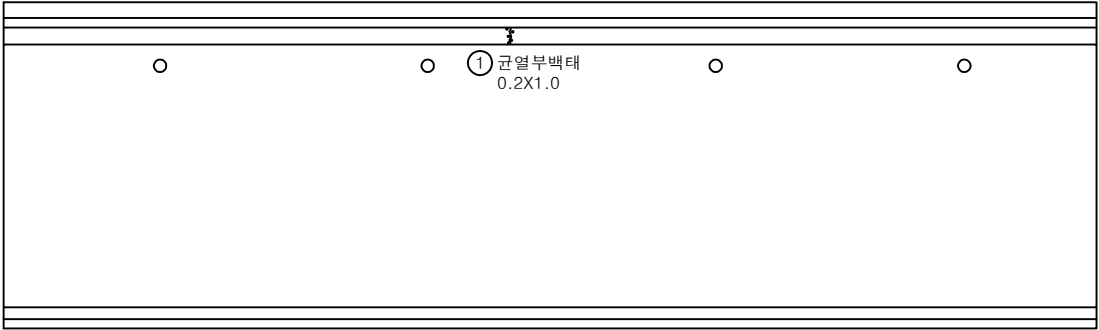
| 번호 | 구분 | 부재 | 손상내용 | 손상현황 | | | | | | 비 고 |
|---|---|---|---|---|---|---|---|---|---|---|
| 1 | 25상 | 방호벽 | 균열부백태 | | 0.2 | 1.0 | 0.20 | m <sup>2</sup> | 1 | |

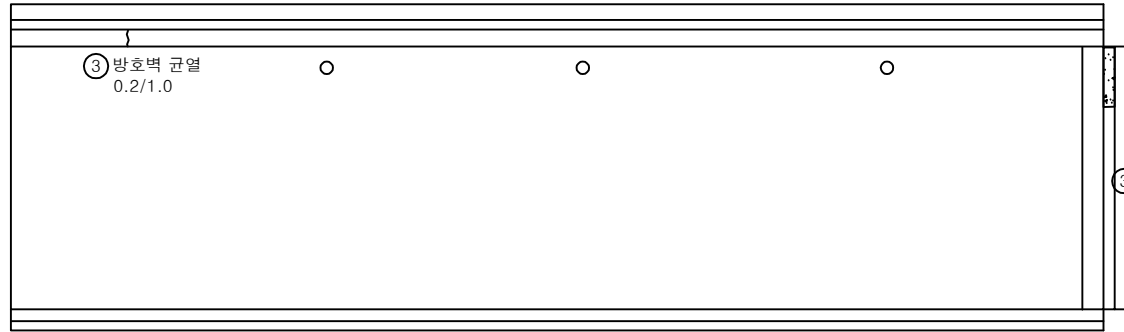
| 번호 | 구분 | 부재 | 손상내용 | 손상현황 | | | | | | 비 고 |
|---|---|---|---|---|---|---|---|---|---|---|
| 3 | 25상 | 방호벽 | 방호벽 균열 | 0.2 | 1.0 | | 1.00 | m | 1 | |

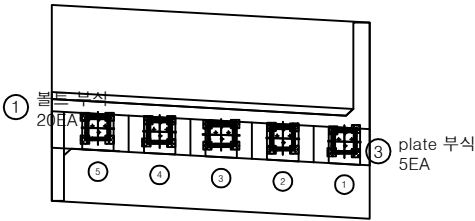
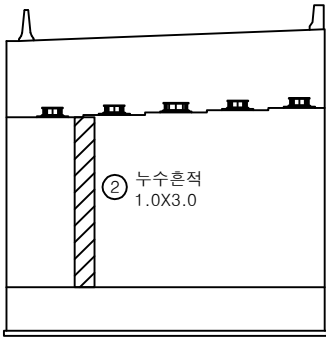
| 번호 | 구분 | 부재 | 손상내용 | 손상현황 | | | | | | 비 고 |
|---|---|---|---|---|---|---|---|---|---|---|
| 1 | 19하 | 교량받침 | 볼트 부식 | | | | 20.00 | EA | 20 | |
| 2 | 19하 | 교대 | 누수흔적 | | 1.0 | 3.0 | 3.00 | m <sup>2</sup> | 1 | |
| 3 | 23하 | 교량받침 | plate 부식 | | | | 5.00 | EA | 5 | |

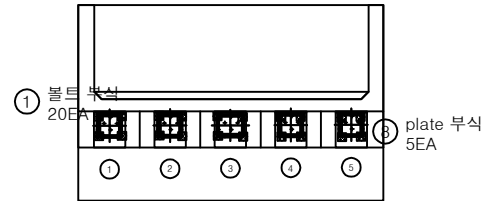
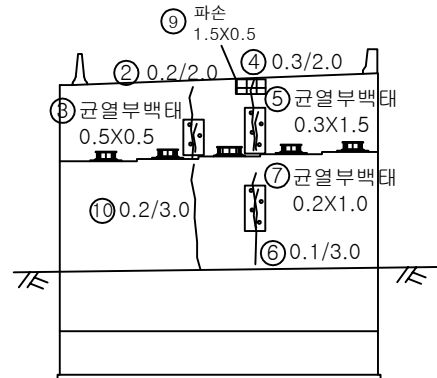
| 번호 | 구분 | 부재 | 손상내용 | 손상현황 | | | | | | 비 고 |
|---|---|---|---|---|---|---|---|---|---|---|
| 1 | 19하 | 교량받침 | 볼트 부식 | | | | 20.00 | EA | 20 | |
| 2 | 21하 | 교대 | 균열(0.3mm미만) | 0.2 | 2.0 | | 2.00 | m | 1 | |
| 3 | 21하 | 교대 | 균열부백태 | | 0.5 | 0.5 | 0.25 | m <sup>2</sup> | 1 | |
| 4 | 21하 | 교대 | 균열(0.3mm이상) | 0.3 | 2.0 | | 2.00 | m | 1 | |
| 5 | 21하 | 교대 | 균열부백태 | | 0.3 | 1.5 | 0.45 | m <sup>2</sup> | 1 | |
| 6 | 21하 | 교대 | 균열(0.3mm미만) | 0.1 | 0.3 | | 0.30 | m | 1 | |
| 7 | 21하 | 교대 | 균열부백태 | | 0.2 | 1.0 | 0.20 | m <sup>2</sup> | 1 | |
| 8 | 23하 | 교량받침 | plate 부식 | | | | 5.00 | EA | 5 | |
| 10 | 23하 | 교대 | 균열(0.3mm미만) | 0.2 | 3.0 | | 3.00 | m | 1 | |

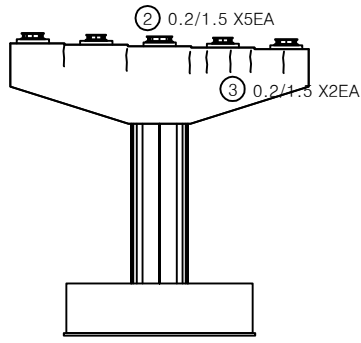
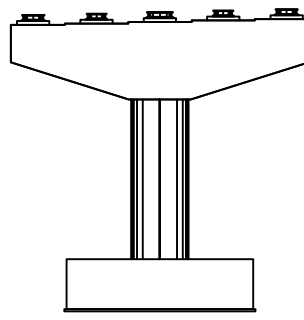
| 번호 | 구분 | 부재 | 손상내용 | 손상현황 | | | | | | 비 고 |
|---|---|---|---|---|---|---|---|---|---|---|
| 1 | 19하 | 교량받침 | 볼트 부식 | | | | 20.00 | EA | 20 | |
| 2 | 23하 | 교각 | 균열(0.3mm미만) | 0.2 | 1.5 | | 7.50 | m | 5 | |
| 3 | 23하 | 교각 | 균열(0.3mm미만) | 0.2 | 1.5 | | 3.00 | m | 2 | 25'상 보수 |

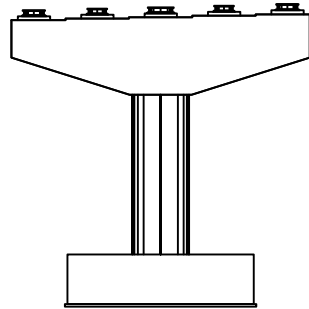
① 볼트 부식  
20EA평면도

| 번호 | 구분 | 부재 | 손상내용 | 손상현황 | | | | | | 비고 |
|---|---|---|---|---|---|---|---|---|---|---|
| 1 | 19하 | 교량받침 | 볼트 부식 | | | | 20.00 | EA | 20 | |

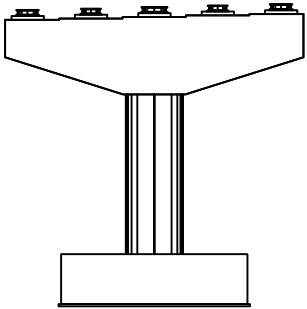
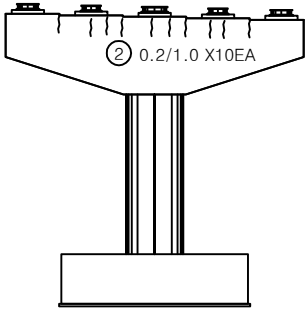
| 번호 | 구분 | 부재 | 손상내용 | 손상현황 | | | | | | 비 고 |
|---|---|---|---|---|---|---|---|---|---|---|
| 1 | 21하 | 교량받침 | 볼트 부식 | | | | 20.00 | EA | 20 | |
| 2 | 23하 | 교각 | 균열(0.3mm미만) | 0.2 | 1.0 | | 10.00 | m | 10 | |

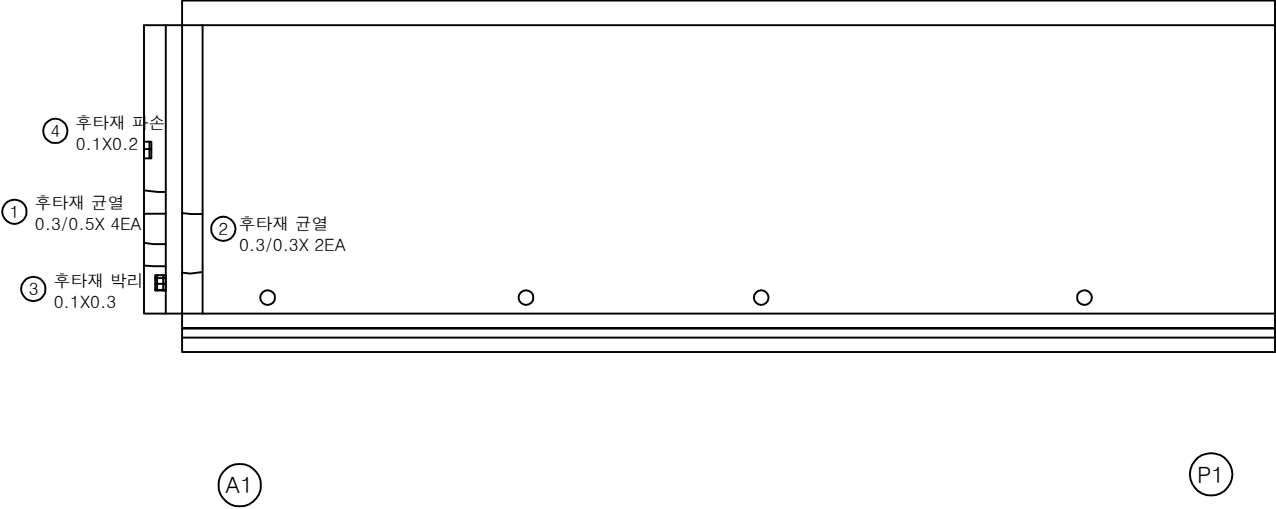
| 번호 | 구분 | 부재 | 손상내용 | 손상현황 | | | | | | 비고 |
|---|---|---|---|---|---|---|---|---|---|---|
| 1 | 19하 | 신축이음 | 후타재 균열 | 0.3 | 0.5 | | 2.00 | m | 4 | 21'하 보수 |
| 2 | 19하 | 신축이음 | 후타재 균열 | 0.3 | 0.3 | | 0.60 | m | 2 | 21'하 보수 |

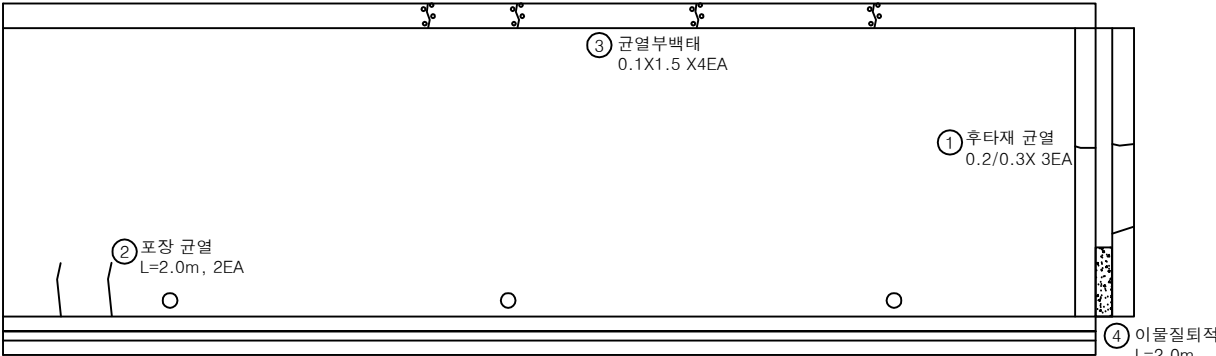
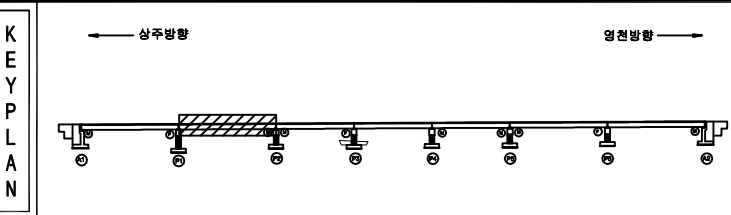
| 번호 | 구분 | 부재 | 손상내용 | 손상현황 | | | | | | 비 고 |
|---|---|---|---|---|---|---|---|---|---|---|
| 1 | 19하 | 신축이음 | 후타재 균열 | 0.2 | 0.3 | | 0.90 | m | 3 | 21'와 보수 |
| 2 | 19하 | 교면포장 | 포장 균열 | | 2.0 | | 4.00 | m | 2 | |
| 3 | 23하 | 중분대 | 균열부백태 | | 0.1 | 1.5 | 0.60 | m <sup>2</sup> | 4 | |

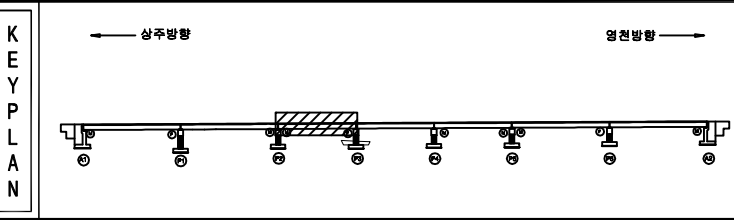
| 번호 | 구분 | 부재 | 손상내용 | 손상현황 | | | | | | 비고 |
|---|---|---|---|---|---|---|---|---|---|---|
| 1 | 23하 | 중분대 | 균열부백태 | | 0.1 | 1.5 | 0.30 | m <sup>2</sup> | 2 | |

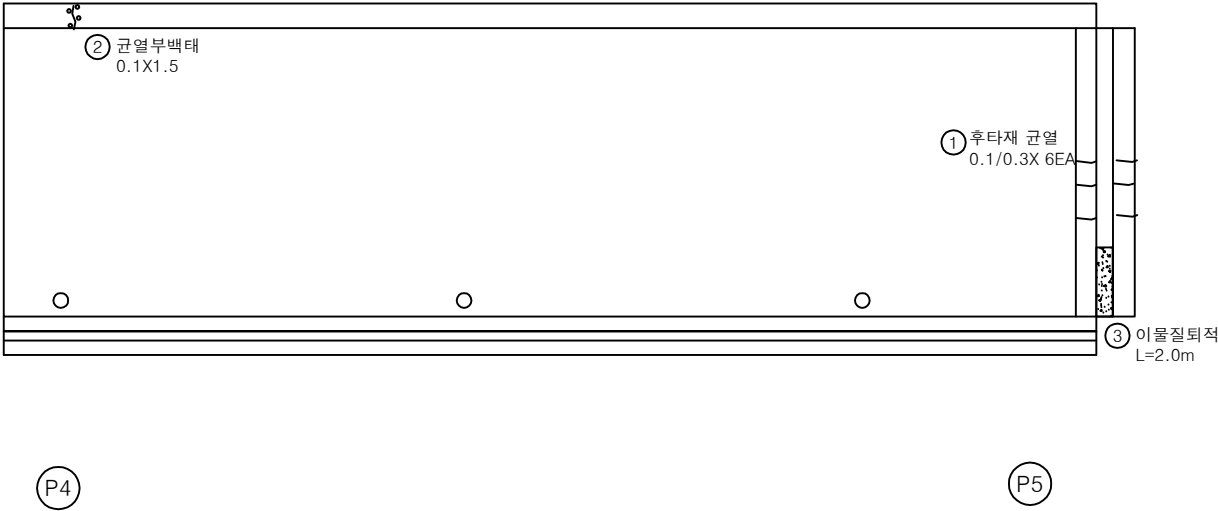
| 번호 | 구분 | 부재 | 손상내용 | 손상현황 | | | | | | 비 고 |
|---|---|---|---|---|---|---|---|---|---|---|
| 1 | 19하 | 신축이음 | 후타재 균열 | 0.1 | 0.3 | | 1.80 | m | 6 | 21'와 보수 |
| 2 | 23하 | 중분대 | 균열부백태 | | 0.1 | 1.5 | 0.15 | m² | 1 | |

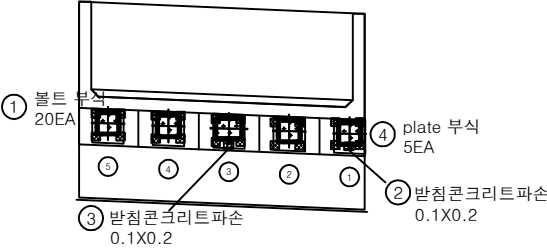
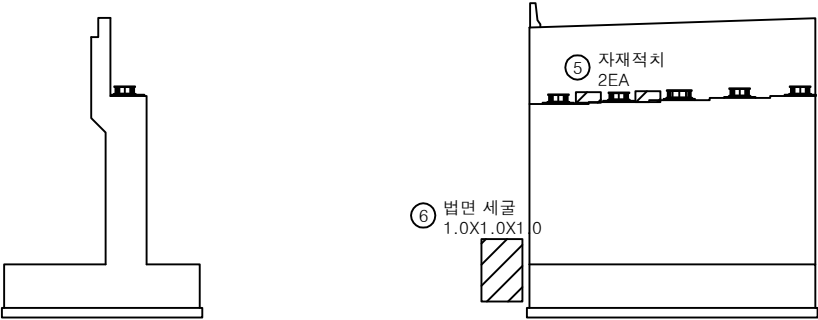
| 번호 | 구분 | 부재 | 손상내용 | 손상현황 | | | | | | 비 고 |
|---|---|---|---|---|---|---|---|---|---|---|
| 1 | 19하 | 교량받침 | 볼트 부식 | | | | 20.00 | EA | 20 | |
| 4 | 23하 | 교량받침 | plate 부식 | | | | 5.00 | EA | 5 | |

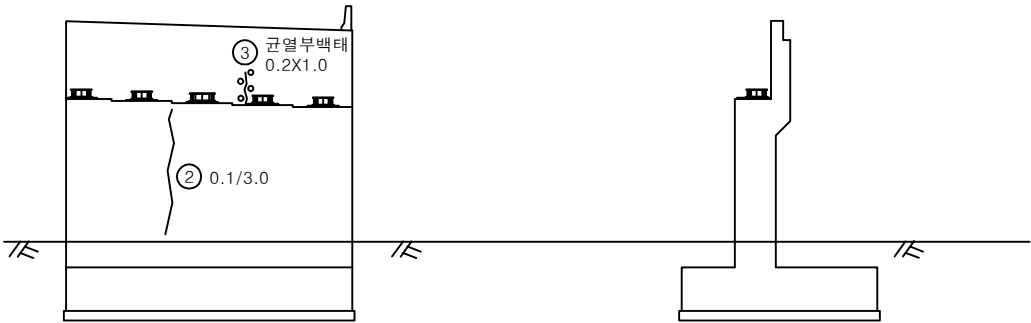
| 번호 | 구분 | 부재 | 손상내용 | 손상현황 | | | | | | 비 고 |
|---|---|---|---|---|---|---|---|---|---|---|
| 1 | 19하 | 교량받침 | 볼트 부식 | | | | 20.00 | EA | 20 | |
| 2 | 21하 | 교대 | 균열(0.3mm미만) | 0.1 | 3.0 | | 3.00 | m | 1 | 25'상 보수 |
| 3 | 23하 | 교대 | 균열부백태 | | 0.2 | 1.0 | 0.20 | m <sup>2</sup> | 1 | |

① 볼트 부식  
20EA

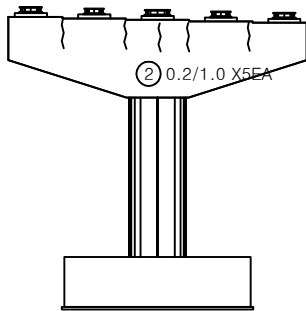
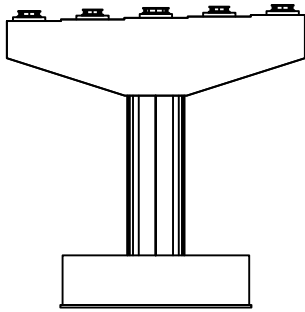
| 번호 | 구분 | 부재 | 손상내용 | 손상현황 | | | | | | 비 고 |
|---|---|---|---|---|---|---|---|---|---|---|
| 1 | 19하 | 교량받침 | 볼트 부식 | | | | 20.00 | EA | 20 | |
| 2 | 23하 | 교각 | 균열(0.3mm미만) | 0.2 | 1.0 | | 5.00 | m | 5 | 25'상 보수 |

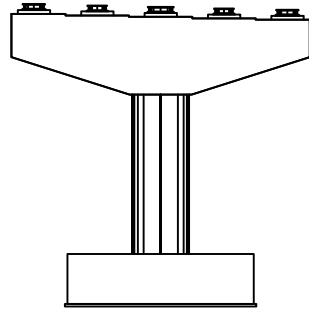
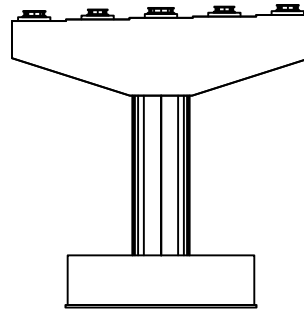
| 번호 | 구분 | 부재 | 손상내용 | 손상현황 | | | | | | 비고 |
|---|---|---|---|---|---|---|---|---|---|---|
| 1 | 19하 | 교량받침 | 볼트 부식 | | | | 20.00 | EA | 20 | |

평면도① 볼트 부식  
20EA
