상주영천고속도로 2024~2025년 시설물 안전점검 용역  
(2025년 상반기 정기안전점검)

# 외 관 조 사 망 도

가호교

2025.04

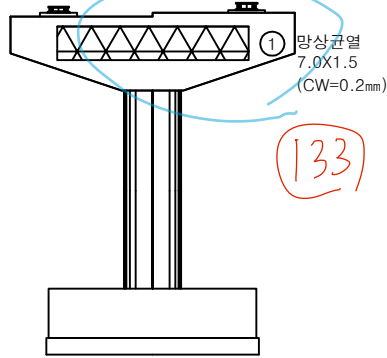
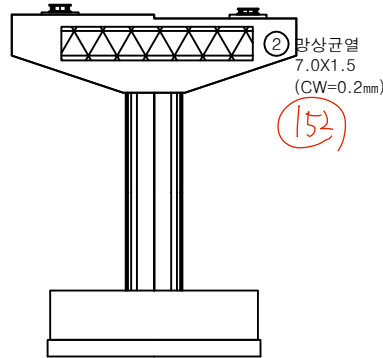
ID : 가호교 교각 P1 (상주방향)

| 번호 | 구분 | 부재 | 손상내용 | 손상현황 | | | | | | 비고 |
|---|---|---|---|---|---|---|---|---|---|---|
| 1 | 19하 | 교각 | 망상균열 | 0.2 | 7.0 | 1.5 | 10.50 | m <sup>2</sup> | 1 | 25'상 보수 |
| 2 | 23하 | 교각 | 망상균열 | 0.2 | 7.0 | 1.5 | 10.50 | m <sup>2</sup> | 1 | |

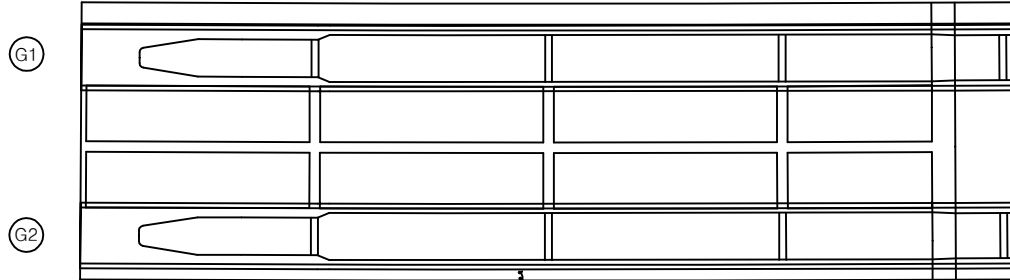
① 균열부백태  
0.2X1.0

| 번호 | 구분 | 부재 | 손상내용 | 손상현황 | | | | | | 비 고 |
|---|---|---|---|---|---|---|---|---|---|---|
| 1 | 21하 | 바닥판 | 균열부백태 | | 0.2 | 1.0 | 0.20 | m <sup>2</sup> | 1 | |

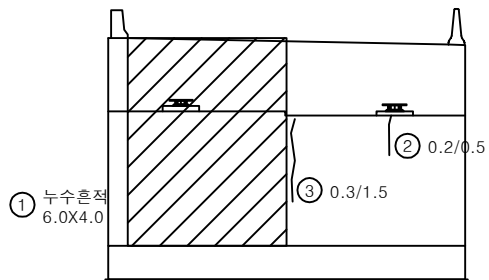
| 번호 | 구분 | 부재 | 손상내용 | 손상현황 | | | | | | 비고 |
|---|---|---|---|---|---|---|---|---|---|---|
| 1 | 19하 | 교대 | 누수흔적 | | 6.0 | 4.0 | 24.00 | ㎡ | 1 | |
| 2 | 19하 | 교대 | 균열(0.3mm미만) | 0.2 | 0.5 | | 0.50 | m | 1 | 21'상 보수 |
| 3 | 25상 | 교대 | 균열(0.3mm이상) | 0.3 | 1.5 | | 1.50 | m | 1 | |

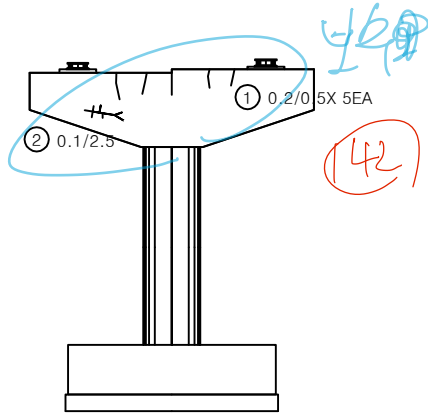
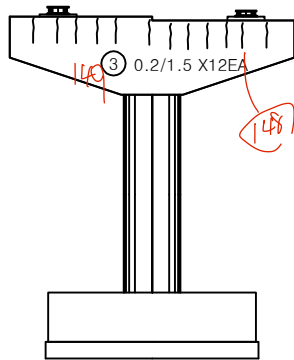
ID : 가호교 교각 P1 (영천방향)

| 번호 | 구분 | 부재 | 손상내용 | 손상현황 | | | | | | 비고 |
|---|---|---|---|---|---|---|---|---|---|---|
| 1 | 19하 | 교각 | 균열(0.3mm미만) | 0.2 | 0.5 | | 2.50 | m | 5 | 25'상 보수 |
| 2 | 19하 | 교각 | 균열(0.3mm미만) | 0.1 | 2.5 | | 2.50 | m | 1 | 25'상 보수 |
| 3 | 23하 | 교각 | 균열(0.3mm미만) | 0.2 | 1.5 | | 18.00 | m | 12 | |

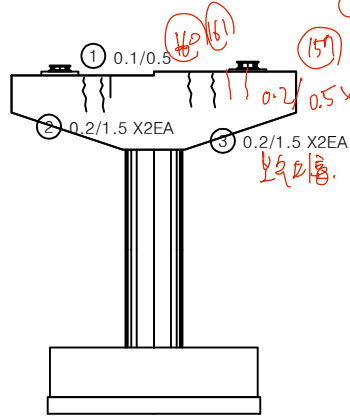
ID : 가호교 교각 P2 (영천방향)

| 번호 | 구분 | 부재 | 손상내용 | 손상현황 | | | | | | 비고 |
|---|---|---|---|---|---|---|---|---|---|---|
| 1 | 19하 | 교각 | 균열(0.3mm미만) | 0.1 | 0.5 | | 0.50 | m | 1 | |
| 2 | 21하 | 교각 | 균열(0.3mm미만) | 0.2 | 1.5 | | 3.00 | m | 2 | |
| 3 | 21하 | 교각 | 균열(0.3mm미만) | 0.2 | 1.5 | | 3.00 | m | 2 | 25상 보수 |
