상주영천고속도로 2024~2025년 시설물 안전점검 용역  
(2025년 상반기 정기안전점검)

# 외 관 조 사 망 도

가호교

2025.04

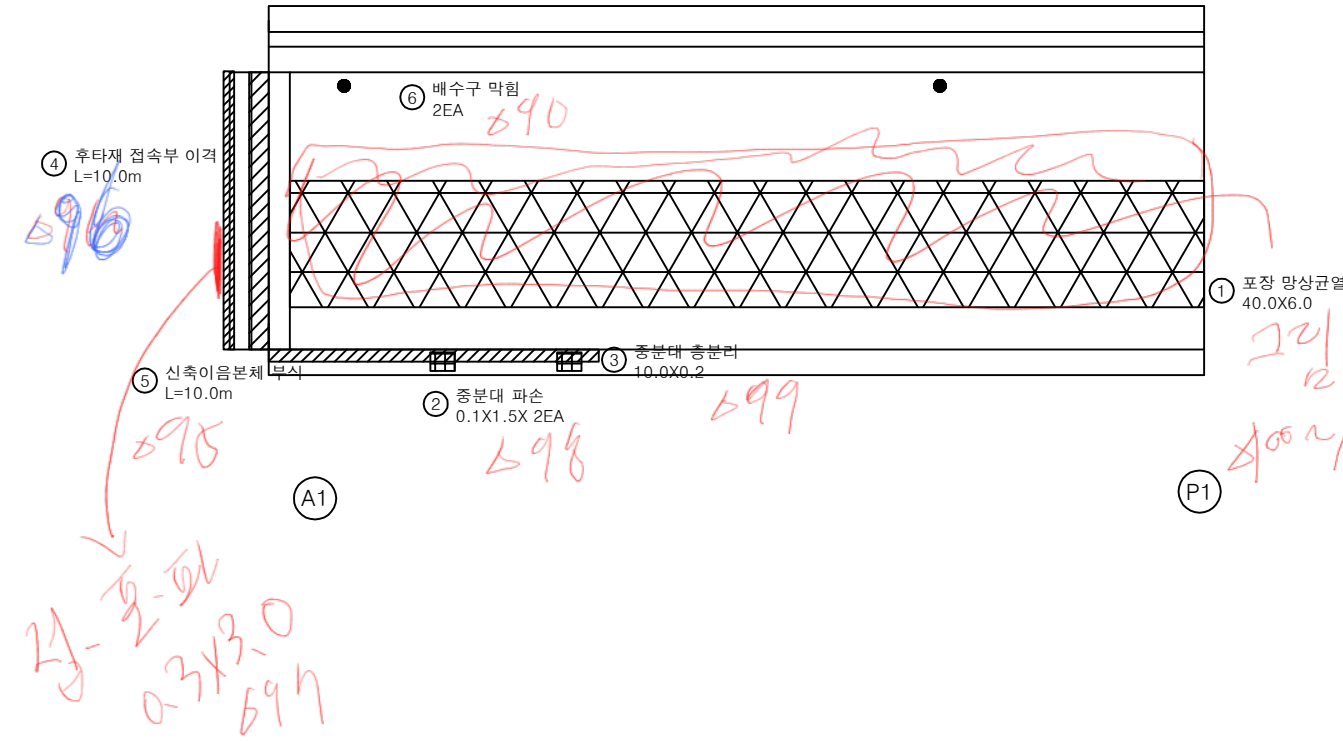
ID : 가호교 교면포장 S1 (상주방향)

| 번호 | 구분 | 부재 | 손상내용 | 손상현황 | | | | | | 비고 |
|---|---|---|---|---|---|---|---|---|---|---|
| 1 | 19하 | 교면포장 | 포장 망상균열 | | 40.0 | 6.0 | 240.00 | m <sup>2</sup> | 1 | |
| 2 | 19하 | 중분대 | 중분대 파손 | | 0.1 | 1.5 | 0.30 | m <sup>2</sup> | 2 | |
| 3 | 19하 | 중분대 | 중분대 층분리 | | 10.0 | 0.2 | 2.00 | m <sup>2</sup> | 1 | |
| 4 | 19하 | 교면포장 | 후타재 접속부 이격 | | 10.0 | | 10.00 | m | 1 | 21'하 보수 |
| 5 | 21하 | 신축이음 | 본체 부식 | | 10.0 | | 10.00 | m | 1 | |
| 6 | 23하 | 배수시설 | 배수구 막힘 | | | | 2.00 | EA | 2 | |

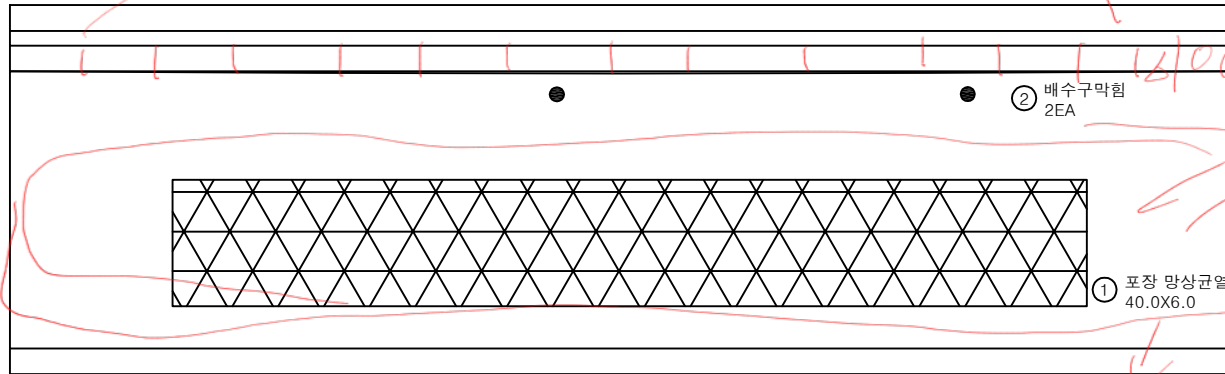
ID : 가호교 교면포장 S2 (상주방향)

| 번호 | 구분 | 부재 | 손상내용 | 손상현황 | | | | | | 비고 |
|---|---|---|---|---|---|---|---|---|---|---|
| 1 | 19하 | 교면포장 | 포장 망상균열 | | 40.0 | 6.0 | 240.00 | m | 1 | |
| 2 | 19하 | 배수시설 | 배수구 막힘 | | | | 2.00 | EA | 2 | |

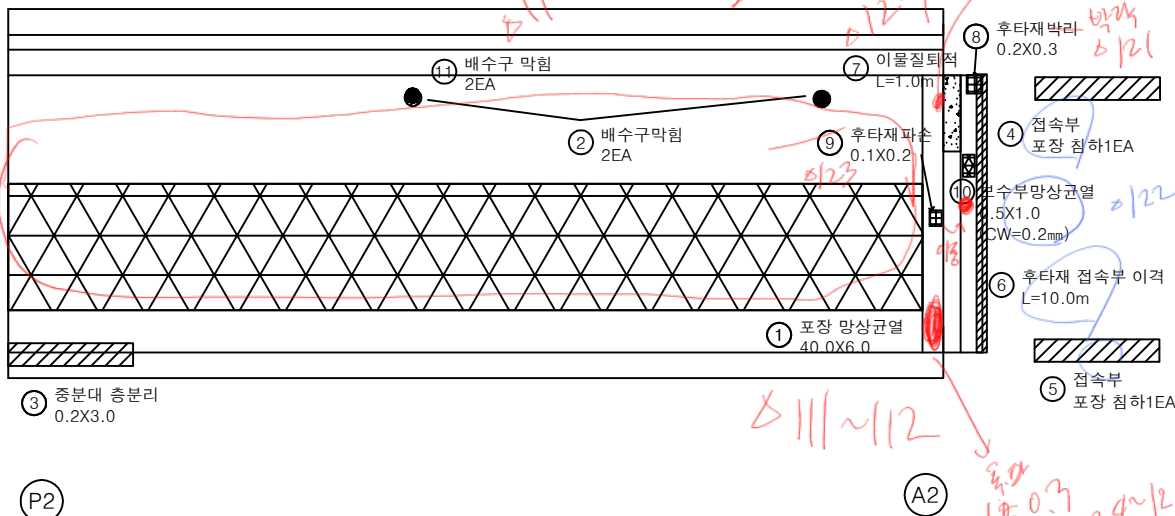
S3

| 번호 | 구분 | 부재 | 손상내용 | 손상현황 | | | | | | 비고 |
|---|---|---|---|---|---|---|---|---|---|---|
| 1 | 19하 | 교면포장 | 포장 망상균열 | | 40.0 | 6.0 | 240.00 | m <sup>2</sup> | 1 | |
| 2 | 19하 | 배수시설 | 배수구 막힘 | | | | 2.00 | EA | 2 | 21'하 보수 |
| 3 | 19하 | 중분대 | 중분대 층분리 | | 0.2 | 3.0 | 0.60 | m <sup>2</sup> | 1 | 21'하 보수 |
| 4 | 19하 | 교면포장 | 접속부 포장침하 | | | | 1.00 | EA | 1 | 23'상 보수 |
| 5 | 19하 | 교면포장 | 접속부 포장침하 | | | | 1.00 | EA | 1 | 21'상 보수 |
| 6 | 19하 | 교면포장 | 후타재 접속부 이격 | | 10.0 | | 10.00 | m | 1 | 21'하 보수 |
| 7 | 19하 | 신속이음 | 이물질 퇴적 | | 1.0 | | 1.00 | m | 1 | |
| 8 | 19하 | 신속이음 | 후타재 박리 | | 0.2 | 0.3 | 0.06 | m <sup>2</sup> | 1 | |
| 9 | 19하 | 신속이음 | 후타재 파손 | | 0.1 | 0.2 | 0.02 | m <sup>2</sup> | 1 | |
| 10 | 21하 | 신속이음 | 보수부 망상균열 | 0.2 | 0.5 | 1.0 | 0.50 | m <sup>2</sup> | 1 | |
| 11 | 23하 | 배수시설 | 배수구 막힘 | | | | 2.00 | EA | 2 | |

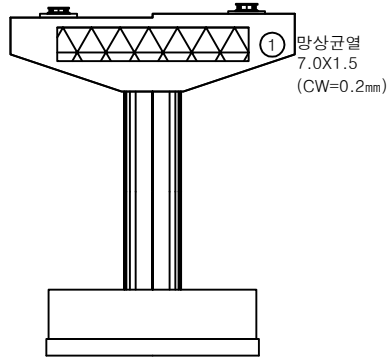
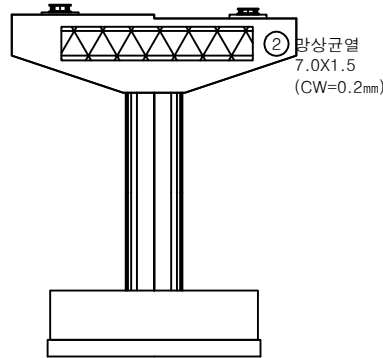
ID : 가호교 교각 P1 (상주방향)

| 번호 | 구분 | 부재 | 손상내용 | 손상현황 | | | | | | 비고 |
|---|---|---|---|---|---|---|---|---|---|---|
| 1 | 19하 | 교각 | 망상균열 | 0.2 | 7.0 | 1.5 | 10.50 | m <sup>2</sup> | 1 | 25'상 보수 |
| 2 | 23하 | 교각 | 망상균열 | 0.2 | 7.0 | 1.5 | 10.50 | m <sup>2</sup> | 1 | |

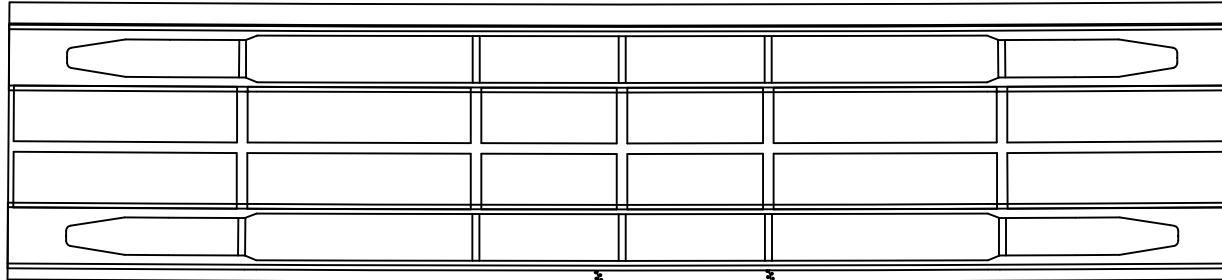
| 번호 | 구분 | 부재 | 손상내용 | 손상현황 | | | | | | 비고 |
|---|---|---|---|---|---|---|---|---|---|---|
| 1 | 21하 | 바닥판 | 균열부백태 | | 0.2 | 1.0 | 0.40 | m <sup>2</sup> | 2 | |

① 균열부백태  
0.2X1.0 X2EA

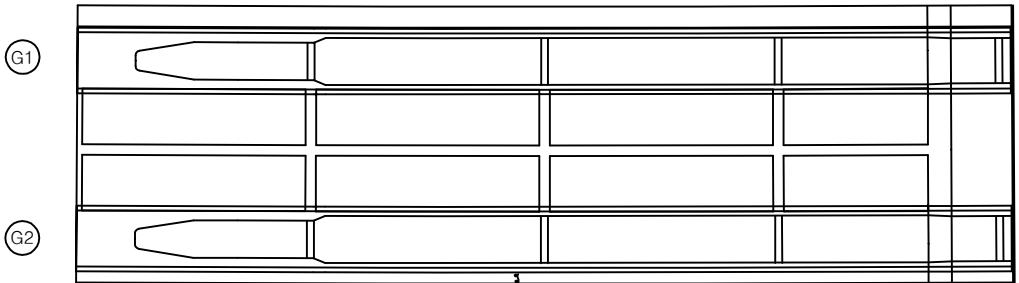
1 균열부백태  
0.2X1.0

| 번호 | 구분 | 부재 | 손상내용 | 손상현황 | | | | | | 비고 |
|---|---|---|---|---|---|---|---|---|---|---|
| 1 | 21하 | 바닥판 | 균열부백태 | | 0.2 | 1.0 | 0.20 | m <sup>2</sup> | 1 | |

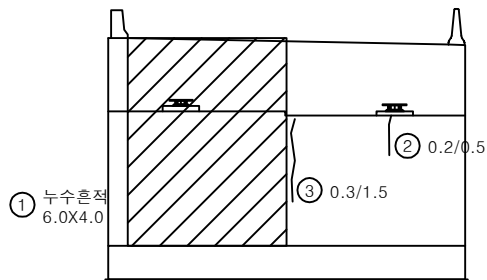
평면도

| 번호 | 구분 | 부재 | 손상내용 | 손상현황 | | | | | | 비고 |
|---|---|---|---|---|---|---|---|---|---|---|
| 1 | 19하 | 교대 | 누수흔적 | | 6.0 | 4.0 | 24.00 | ㎡ | 1 | |
| 2 | 19하 | 교대 | 균열(0.3mm미만) | 0.2 | 0.5 | | 0.50 | m | 1 | 21'상 보수 |
| 3 | 25상 | 교대 | 균열(0.3mm이상) | 0.3 | 1.5 | | 1.50 | m | 1 | |

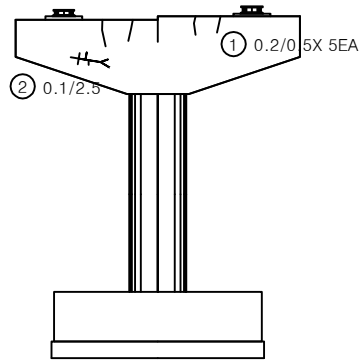
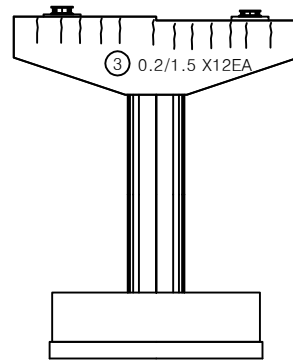
ID : 가호교 교각 P1 (영천방향)

| 번호 | 구분 | 부재 | 손상내용 | 손상현황 | | | | | | 비고 |
|---|---|---|---|---|---|---|---|---|---|---|
| 1 | 19하 | 교각 | 균열(0.3mm미만) | 0.2 | 0.5 | | 2.50 | m | 5 | 25'상 보수 |
| 2 | 19하 | 교각 | 균열(0.3mm미만) | 0.1 | 2.5 | | 2.50 | m | 1 | 25'상 보수 |
| 3 | 23하 | 교각 | 균열(0.3mm미만) | 0.2 | 1.5 | | 18.00 | m | 12 | |

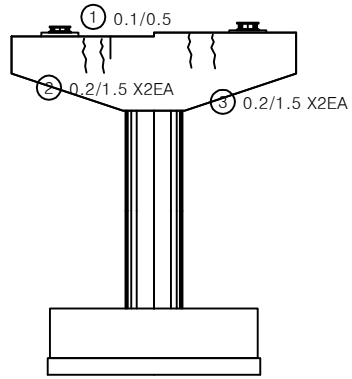
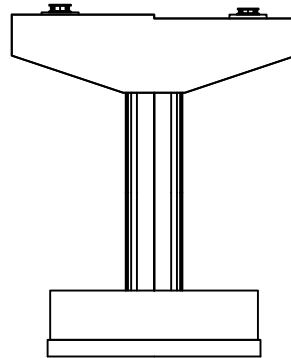
ID : 가호교 교각 P2 (영천방향)

| 번호 | 구분 | 부재 | 손상내용 | 손상현황 | | | | | | 비고 |
|---|---|---|---|---|---|---|---|---|---|---|
| 1 | 19하 | 교각 | 균열(0.3mm미만) | 0.1 | 0.5 | | 0.50 | m | 1 | |
| 2 | 21하 | 교각 | 균열(0.3mm미만) | 0.2 | 1.5 | | 3.00 | m | 2 | |
| 3 | 21하 | 교각 | 균열(0.3mm미만) | 0.2 | 1.5 | | 3.00 | m | 2 | 25'상 보수 |
