상주영천고속도로 2024~2025년 시설물 안전점검 용역  
(2025년 상반기 정기안전점검)

# 외 관 조 사 망 도

가호교

2025.04

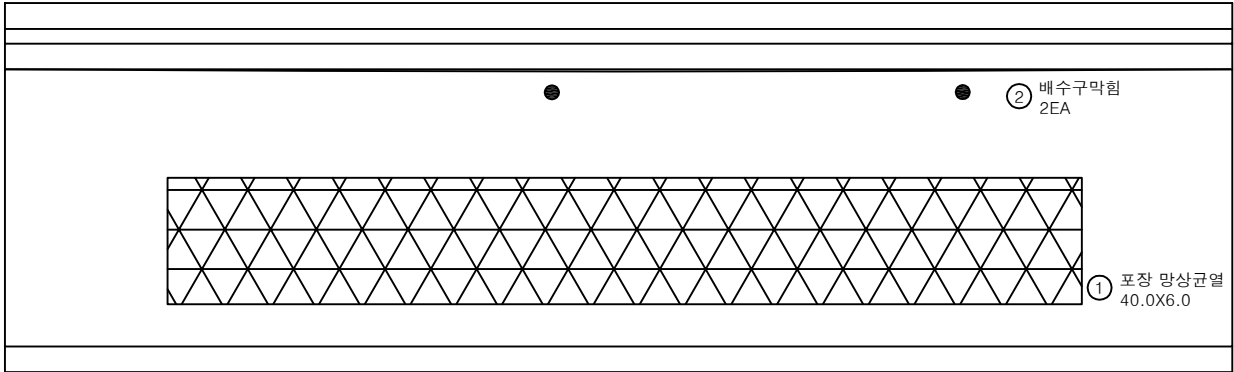
| 도면번호 | 02 |

| 번호 | 구분 | 부재 | 손상내용 | 손상현황 | | | | | | 비고 |
|---|---|---|---|---|---|---|---|---|---|---|
| 1 | 19하 | 교면포장 | 포장 망상균열 | | 40.0 | 6.0 | 240.00 | m <sup>2</sup> | 1 | |
| 2 | 19하 | 배수시설 | 배수구 막힘 | | | | 2.00 | EA | 2 | |

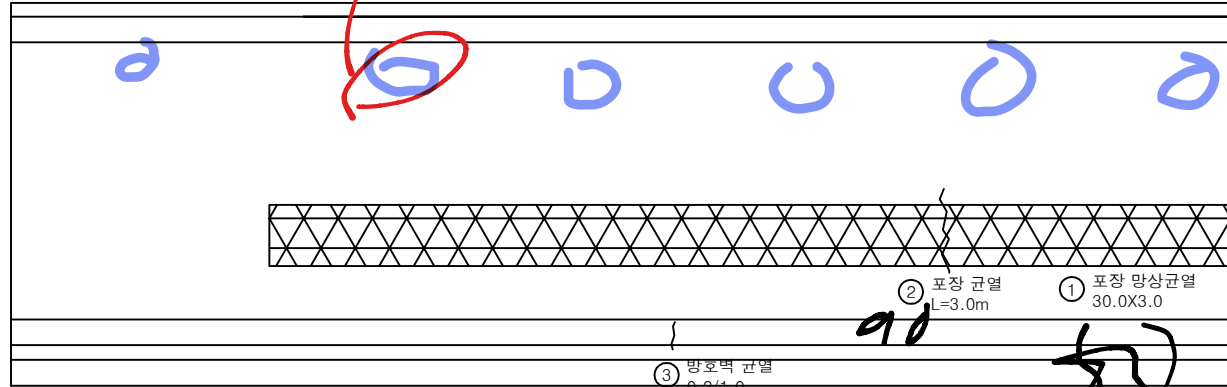
86  
타수 0.3/0.4

| 번호 | 구분 | 부재 | 손상내용 | 손상현황 | | | | | | 비고 |
|---|---|---|---|---|---|---|---|---|---|---|
| 1 | 19하 | 교면포장 | 포장 망상균열 | | 30.0 | 3.0 | 90.00 | m <sup>2</sup> | 1 | 21'와 보수 |
| 2 | 21하 | 교면포장 | 포장 균열 | | 3.0 | | 3.00 | m | 1 | |
| 3 | 23하 | 방호벽 | 방호벽 균열 | 0.2 | 1.0 | | 1.00 | m | 1 | |
