상주영천고속도로 2024~2025년 시설물 안전점검 용역  
(2025년 상반기 정기안전점검)

# 외 관 조 사 망 도

가호교

2025.04

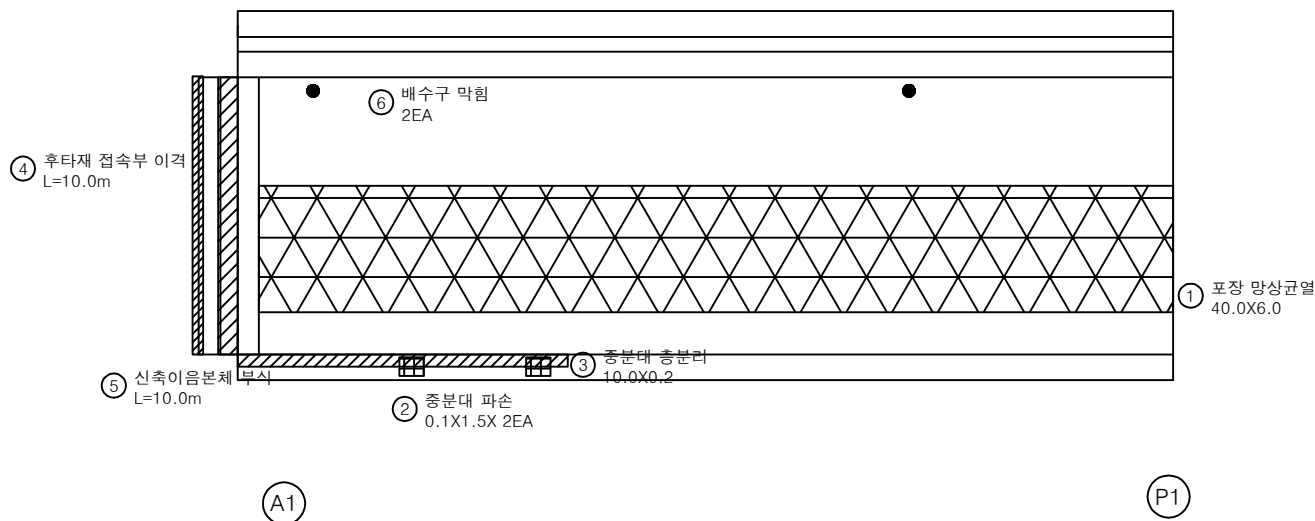
| 번호 | 구분 | 부재 | 손상내용 | 손상현황 | | | | | | 비 고 |
|---|---|---|---|---|---|---|---|---|---|---|
| 1 | 19하 | 교면포장 | 포장 망상균열 | | 40.0 | 6.0 | 240.00 | m <sup>2</sup> | 1 | |
| 2 | 19하 | 중분대 | 중분대 파손 | | 0.1 | 1.5 | 0.30 | m <sup>2</sup> | 2 | |
| 3 | 19하 | 중분대 | 중분대 총분리 | | 10.0 | 0.2 | 2.00 | m <sup>2</sup> | 1 | |
| 4 | 19하 | 교면포장 | 후타재 접속부 이격 | | 10.0 | | 10.00 | m | 1 | 21'하 보수 |
| 5 | 21하 | 신축이음 | 본체 부식 | | 10.0 | | 10.00 | m | 1 | |
| 6 | 23하 | 배수시설 | 배수구 막힘 | | | | 2.00 | EA | 2 | |

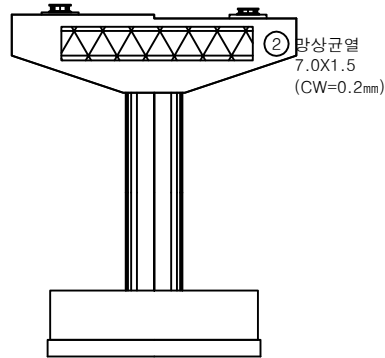
ID : 가호교 교각 P1 (상주방향)

| 번호 | 구분 | 부재 | 손상내용 | 손상현황 | | | | | | 비고 |
|---|---|---|---|---|---|---|---|---|---|---|
| 1 | 19하 | 교각 | 망상균열 | 0.2 | 7.0 | 1.5 | 10.50 | m <sup>2</sup> | 1 | 25'상 보수 |
| 2 | 23하 | 교각 | 망상균열 | 0.2 | 7.0 | 1.5 | 10.50 | m <sup>2</sup> | 1 | |

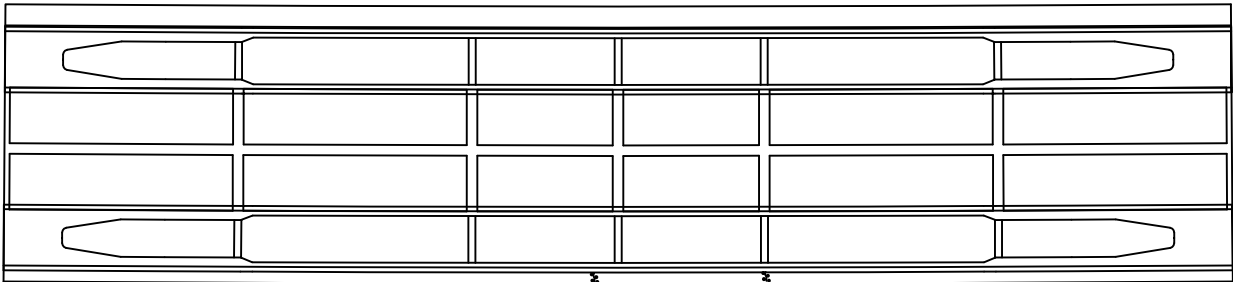
| 번호 | 구분 | 부재 | 손상내용 | 손상현황 | | | | | | 비 고 |
|---|---|---|---|---|---|---|---|---|---|---|
| 1 | 21하 | 바닥판 | 균열부백태 | | 0.2 | 1.0 | 0.40 | m <sup>2</sup> | 2 | |

① 균열부백태  
0.2X1.0 X2EA
